# Formular de evaluare a condițiilor de accesibilitate a clădirilor publice

| Categorii | Indicatori | Date colectate |
|---|---|---|
| Localitate, raion: | Climautii de jos (Soldanesti) | |
| Instituția: | BESV-31/7 (Centrul de cultură) | |

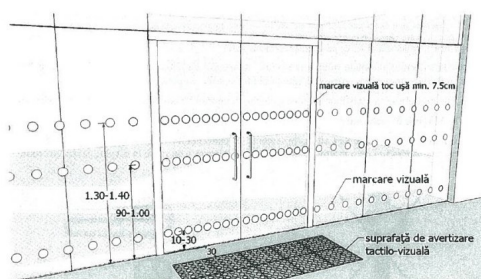
Fig. V.24. – Exemplu de conformare a suprafețelor vitrate în cadrul foi de ușă și realizarea contrastului vizual, atunci când ușa și suprafețele adiacente sunt vitrate

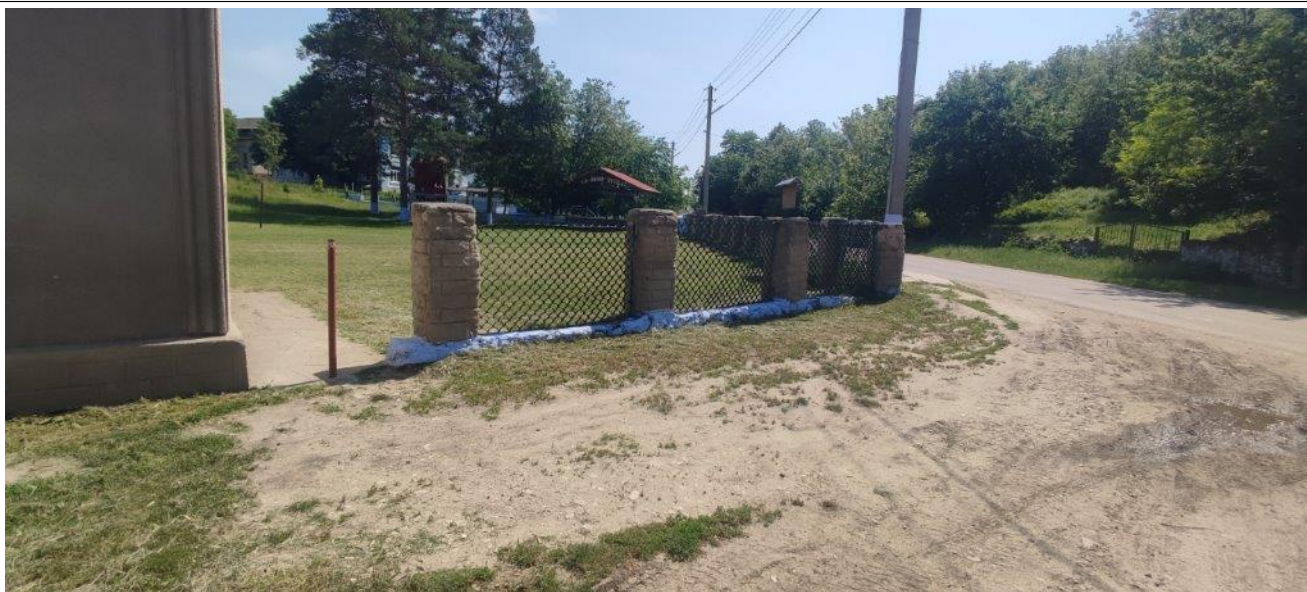
## Galerie - Loc de parcare

| Parcare obișnuită: | Nu , dar există loc unde poate fi amenajată parcare |
| Locuri de parcare amenajate pentru persoanele cu dizabilități: | Nu |

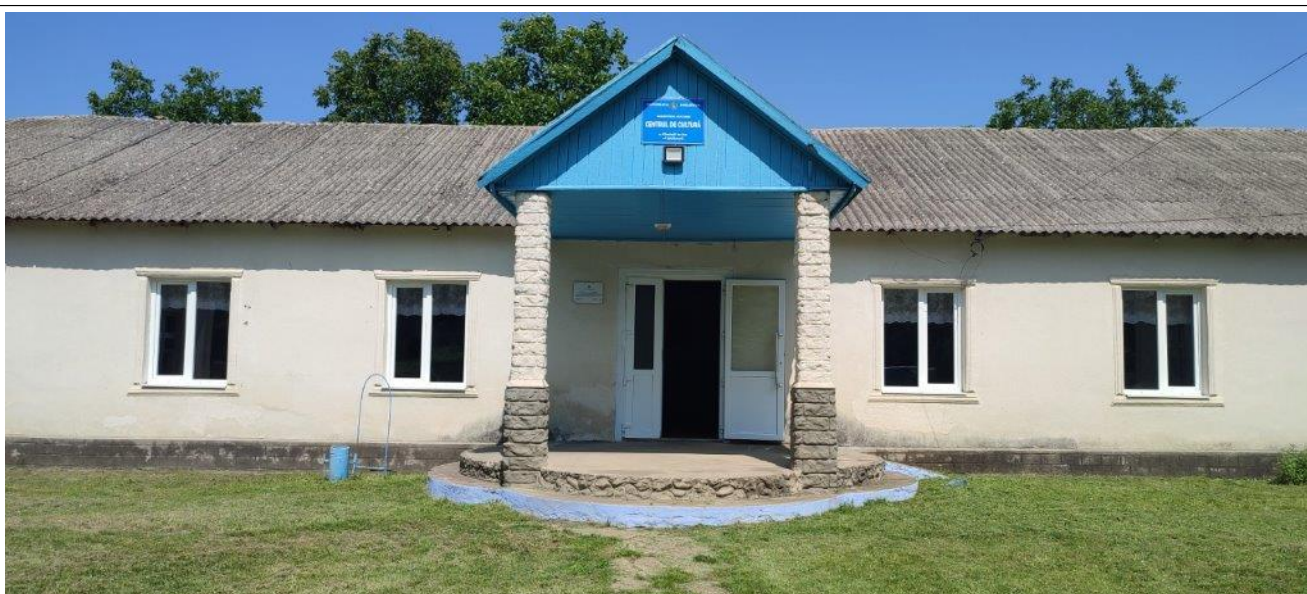
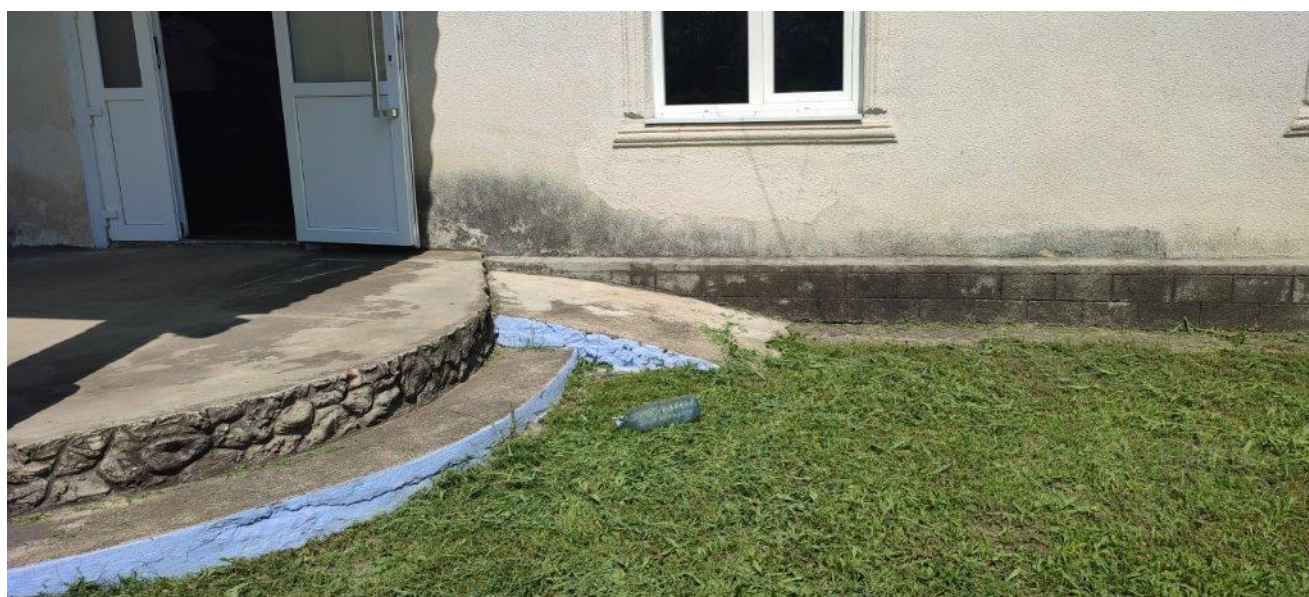
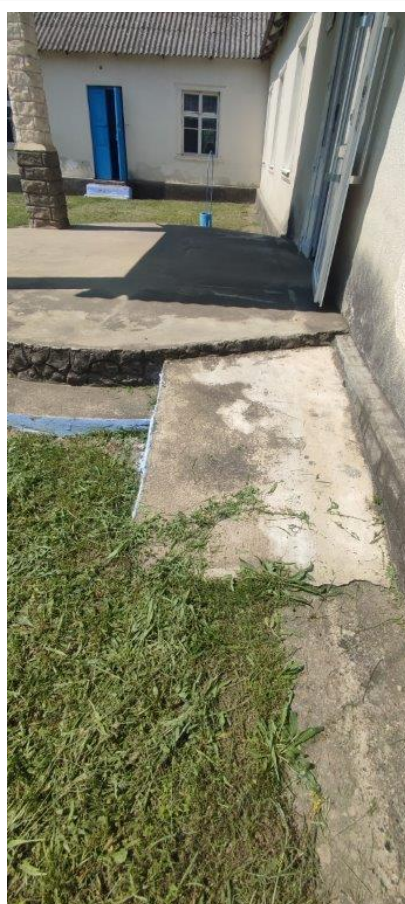
## Galerie - Intrare în clădire

| Categorii | Indicatori | Date colectate |
|---|---|---|
| | Dimensiuni ușă de intrare: | Dublă: 81 cm + 49 cm<br>Standard: lumina ușii duble trebuie să fie de minim 90 cm<br>Ușa mică din cea dublă se deschide |
| | Prag ușă de intrare: | Un prag cu înălțimea: 6 cm<br>Standard: pragul trebuie să fie de maxim 2 cm |
| | Ușile de la intrare și din interiorul clădirii sunt dotate/marcate corespunzător cu semne contrastante: | Nu<br>Standard: este o diferență de culoare contrastantă (culori închise / culori deschise) între perete și podea |

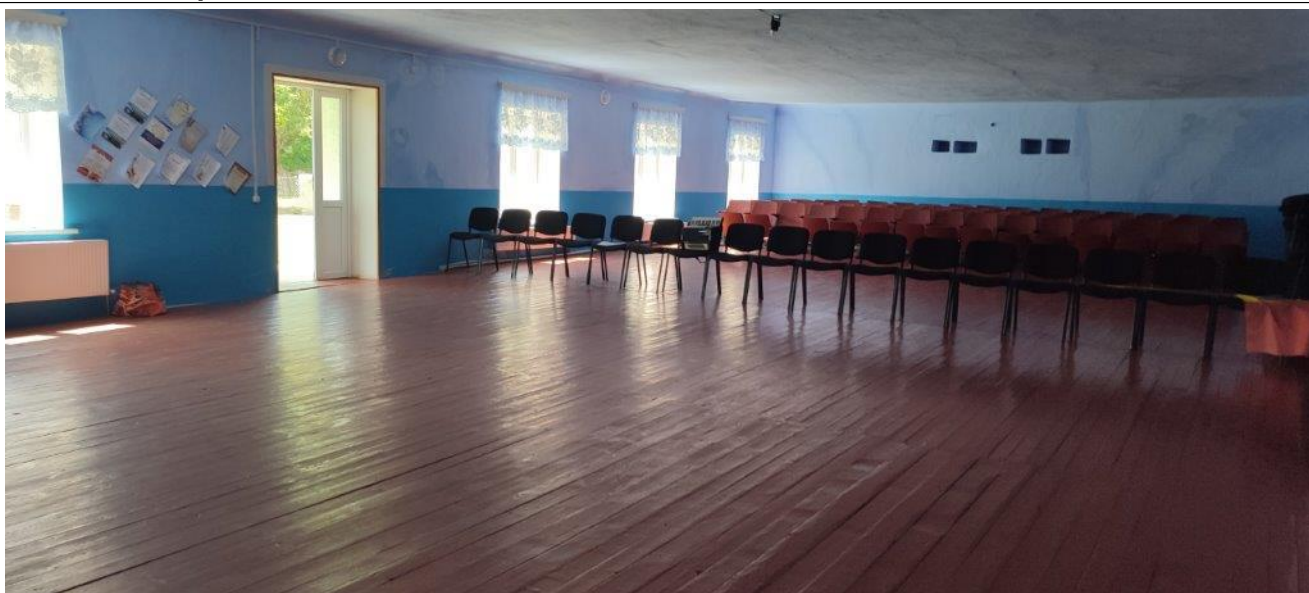
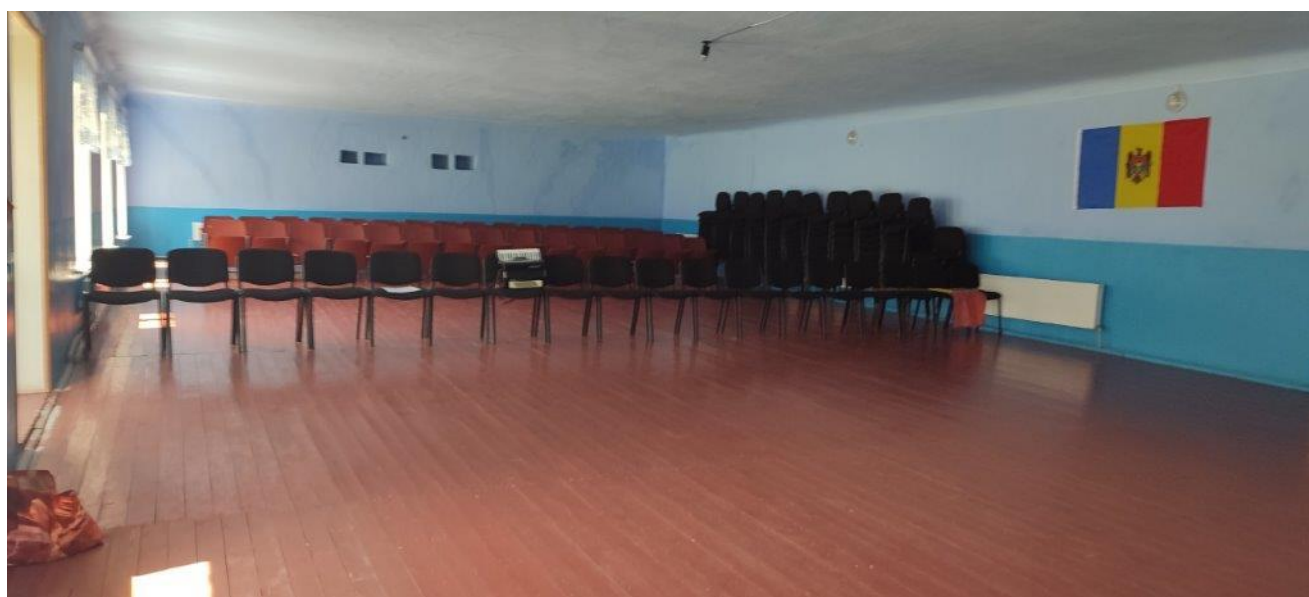
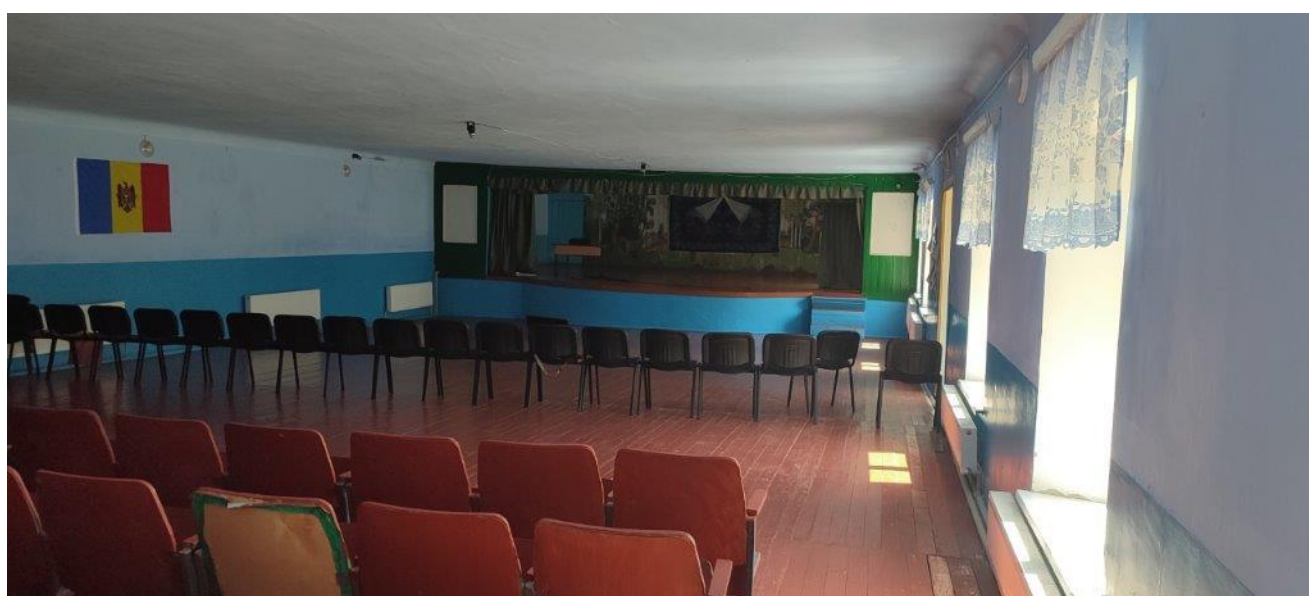
**Galerie - Sala de prestare a serviciului**

| În sală este spațiu de manevră pentru un scaun rulant cu diagonala minimă de 140 cm: | Da |
| Spațiul interior este suficient iluminat: | Da |
| Culori contrastante pentru sală: | Da<br>Standard: este o diferență de culoare contrastantă (culori închise / culori deschise) între perete și podea |
