# Formular de evaluare a condițiilor de accesibilitate a clădirilor publice

Data: 26-06-2025

| Categorii | Indicatori | Date colectate |
|---|---|---|
| Adresa, strada, nr.: | Mircea cel Bătrîn 7 | |
| Instituția: | BESV-1/155 (Centrul comunitar Convorbitorul) | |

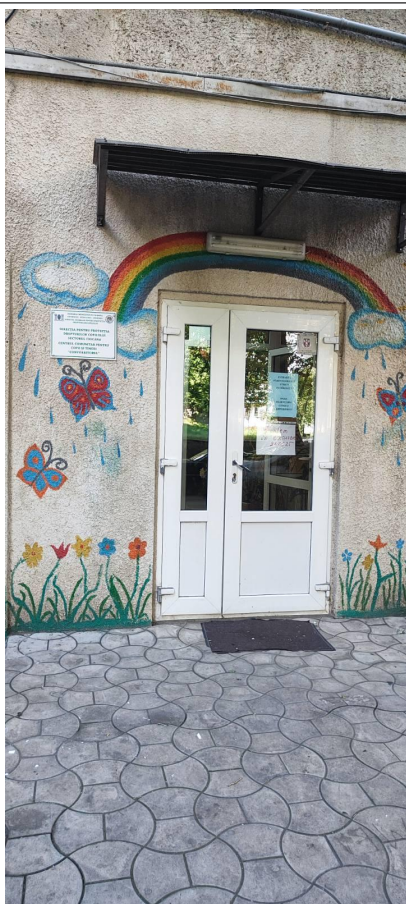
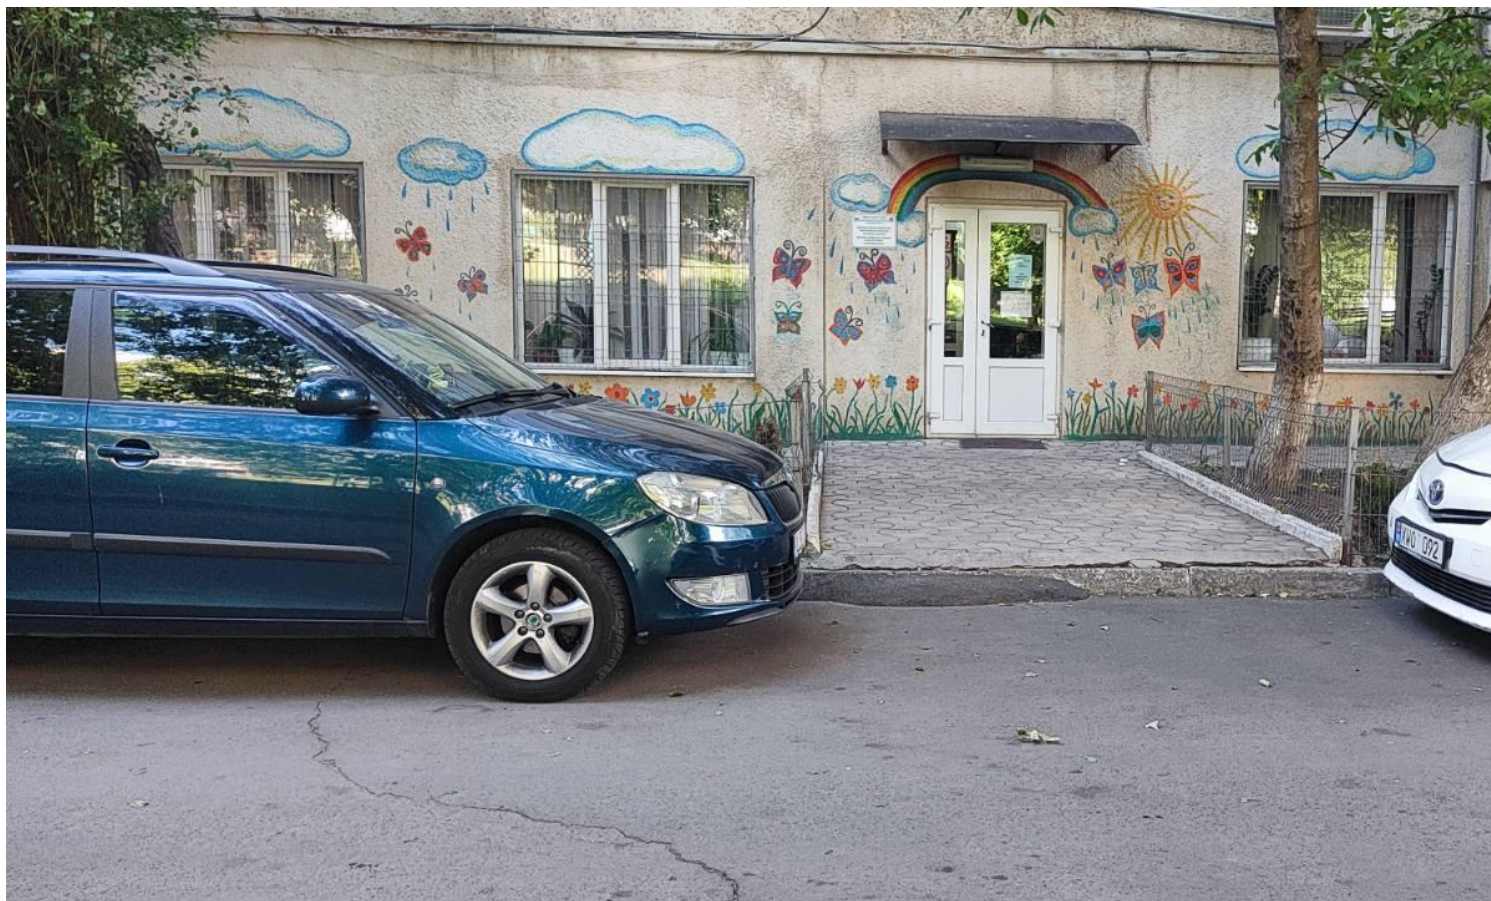
## Galerie - Căi de acces către clădire

| Tip înveliș: | Asfalt |
| Drumurile/Căile de acces sunt: | Denivelate |

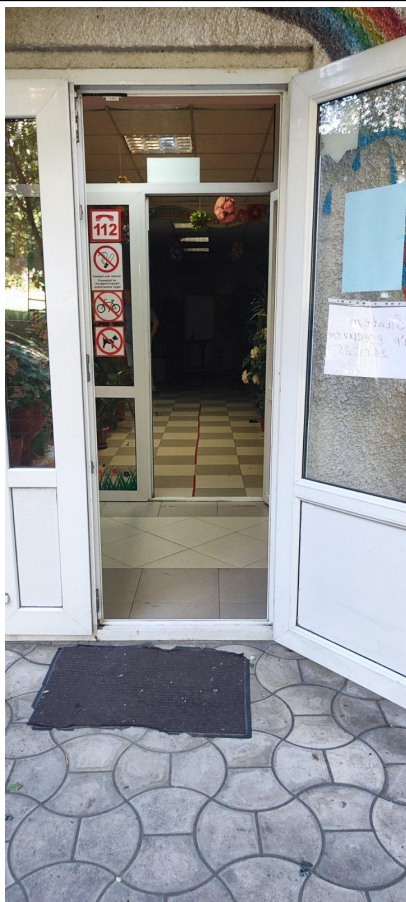
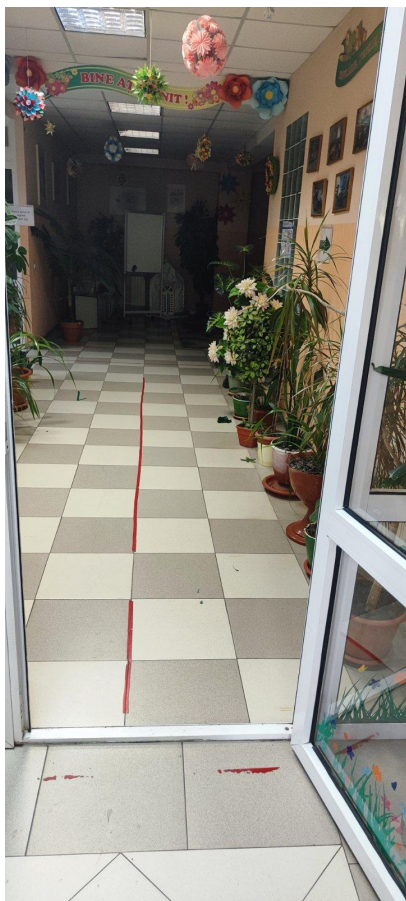
**Galerie - Uși**

| Categorii | Indicatori | Date colectate |
|---|---|---|
| | Ușile de la intrare și din interiorul clădirii sunt dotate/marcate corespunzător cu semne contrastante: | Nu<br>Standard: este o diferență de culoare contrastantă (culori închise / culori deschise) între perete și podea |

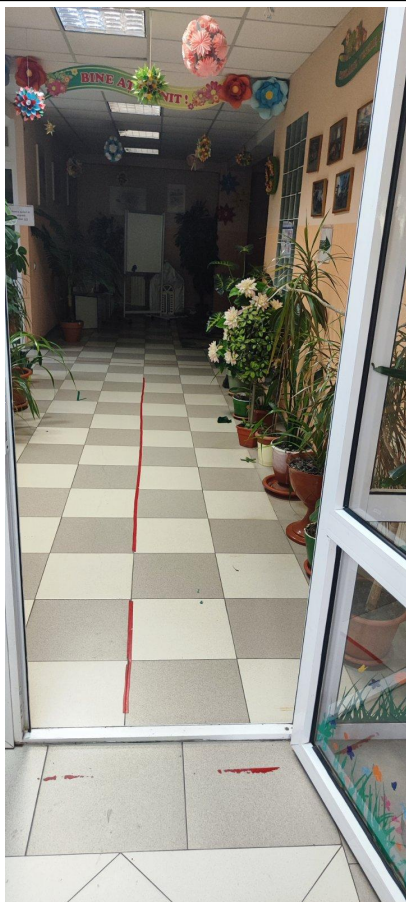
**Galerie - Coridoare**

| Lățimea coridorului (în cel mai îngust loc) este peste 150 cm? | Da |
| Culori contrastante (este o diferență de culoare contrastantă (culori închise / culori deschise) între perete și podea): | Da |

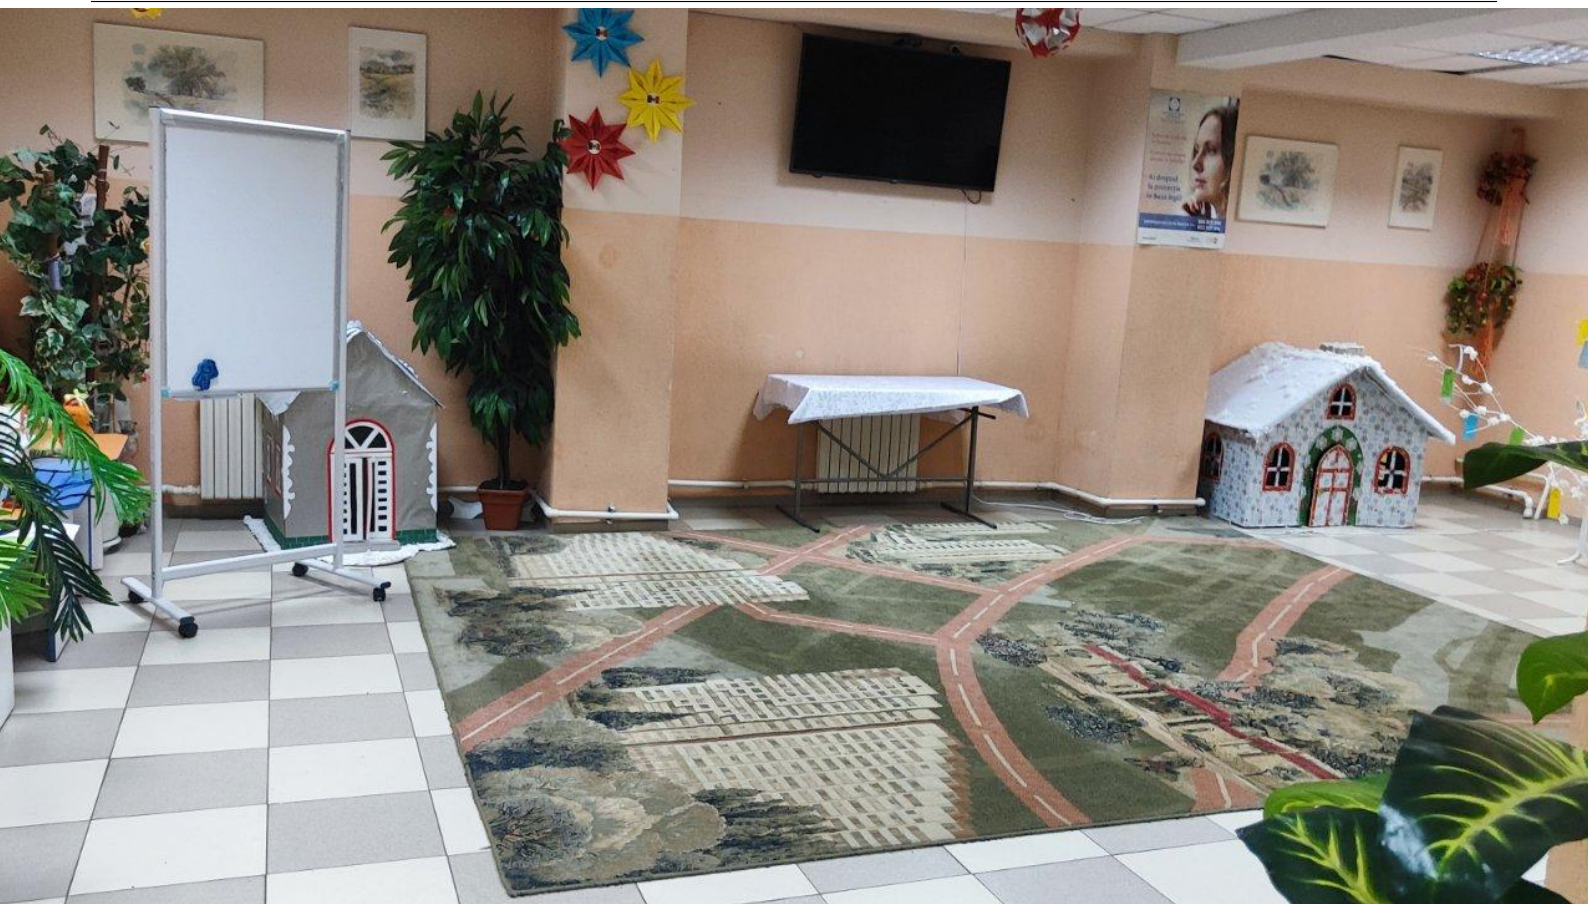
**Galerie - Sala de prestare a serviciului**

| În sală este spațiu de manevră pentru un scaun rulant cu diagonala minimă de 140 cm: | Da |
| Culori contrastante pentru sală: | Da<br>Standard: este o diferență de culoare contrastantă (culori închise / culori deschise) între perete și podea |

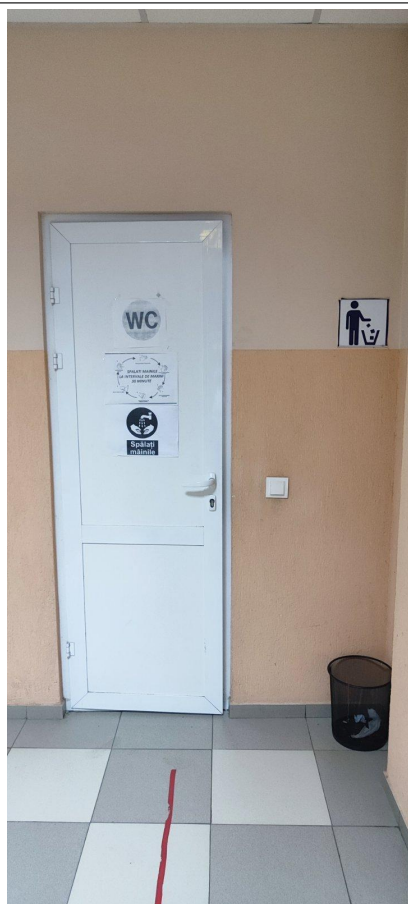
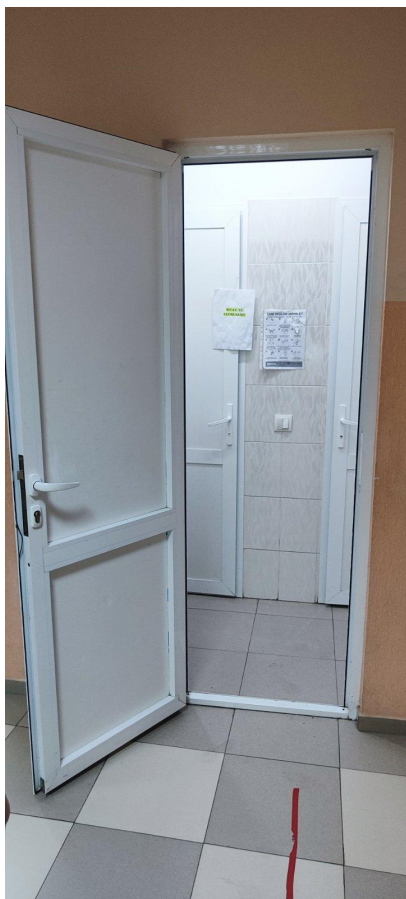
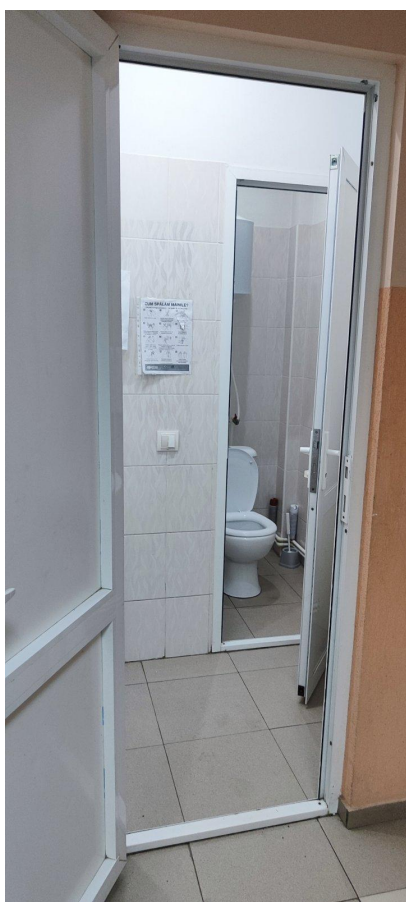
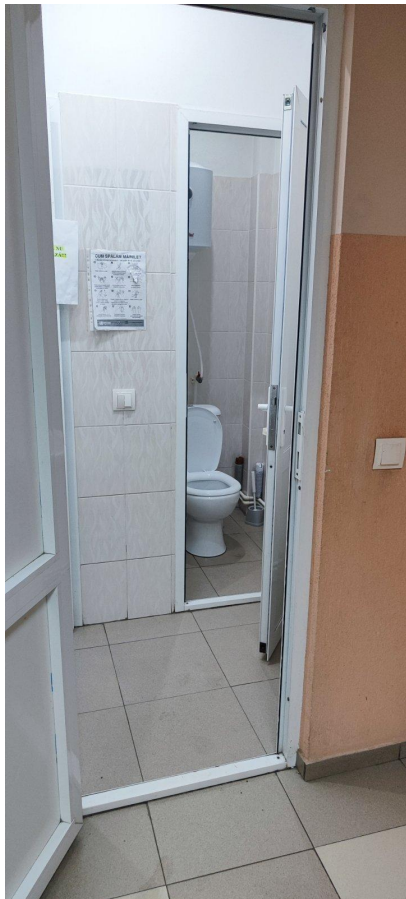
**Galerie - Grup sanitar**

| Ușa de intrare WC interior, lățime: | 60 cm<br>Standard: ușa trebuie să fie de minim 90 cm |
| Prag ușă de intrare: | Prag cu înălțimea: 3 cm<br>Standard: maxim 2 cm |
| Dimensiuni grup sanitar: | 100 cm x 200 cm<br>Standard: minim 160 x 180 cm |
| Ușa cabină WC, lățime: | 54 cm<br>Standard: ușa trebuie să fie de minim 90 cm |
| Dimensiuni cabină WC: | 100 cm x 120 cm<br>Standard: minim 160 x 180 cm |
| Prag ușa cabină WC: | Prag cu înălțimea: 3 cm<br>Standard: maxim 2 cm |
| Vasul WC are bare de suport: | Nu |
| Este spațiu liber sub lavabo: | Da , dimensiunea de: 30 cm<br>Standard: minim 67 cm |
| Culori contrastante: | Nu<br>Standard: este o diferență de culoare contrastantă (culori închise / culori deschise) între perete și podea |
