# Formular de evaluare a condițiilor de accesibilitate a clădirilor publice

Echipa de evaluare: AO "Fiecare contribuie pentru schimbare", Monitor de accesibilitate

| Categorii | Indicatori | Date colectate |
|---|---|---|
| Localitate, raion: | Criuleni (Criuleni) | |
| Instituția: | BESV-12/2 (Școala Primară) | |

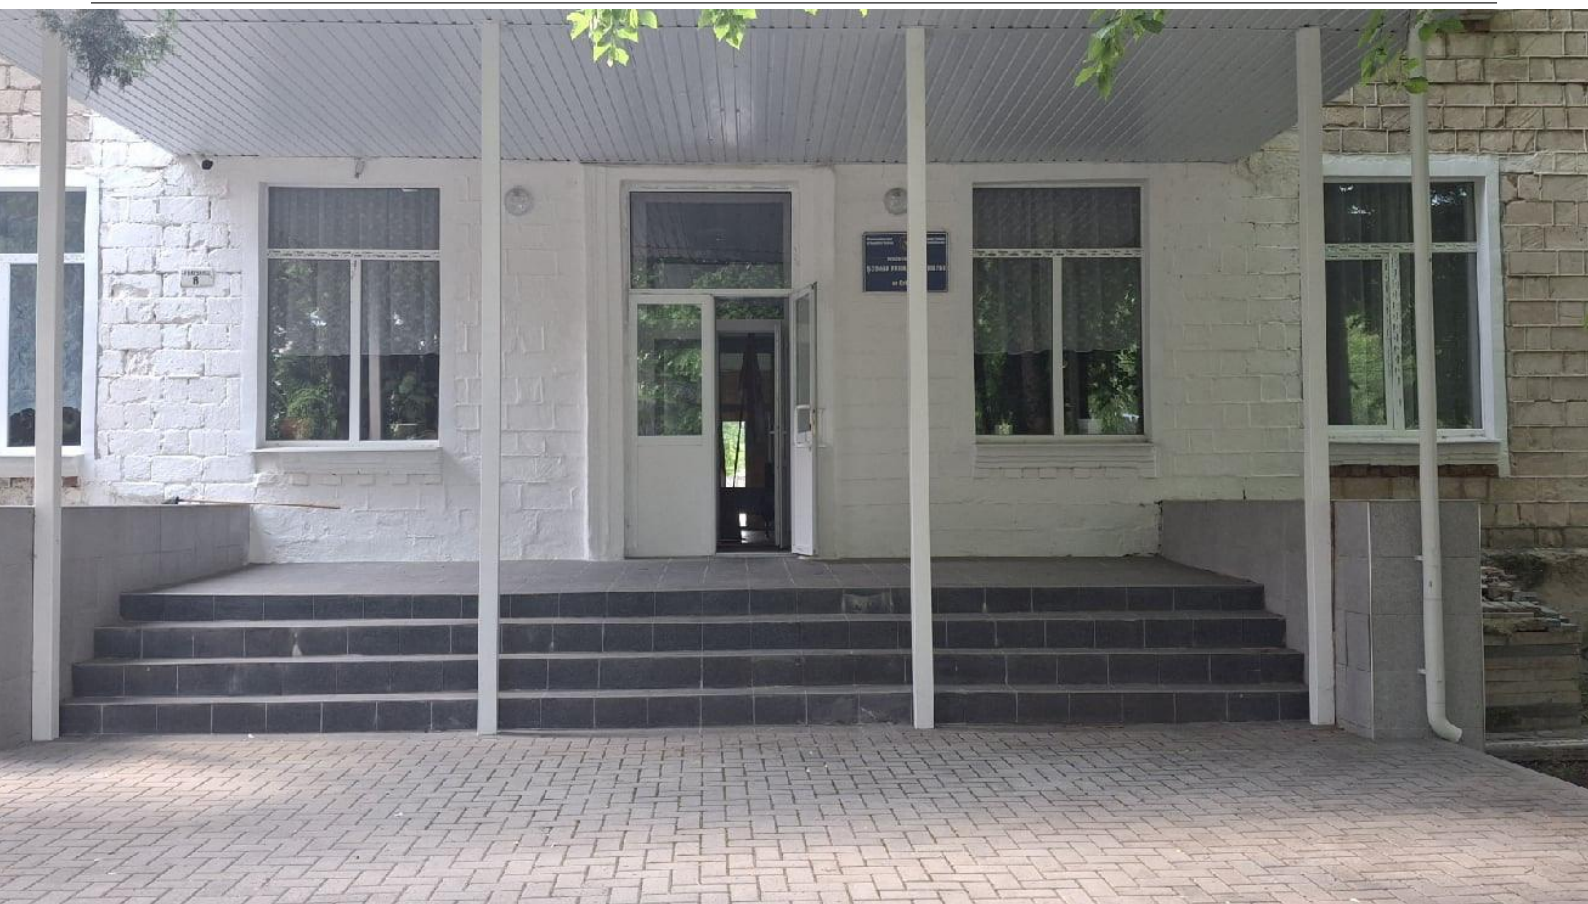
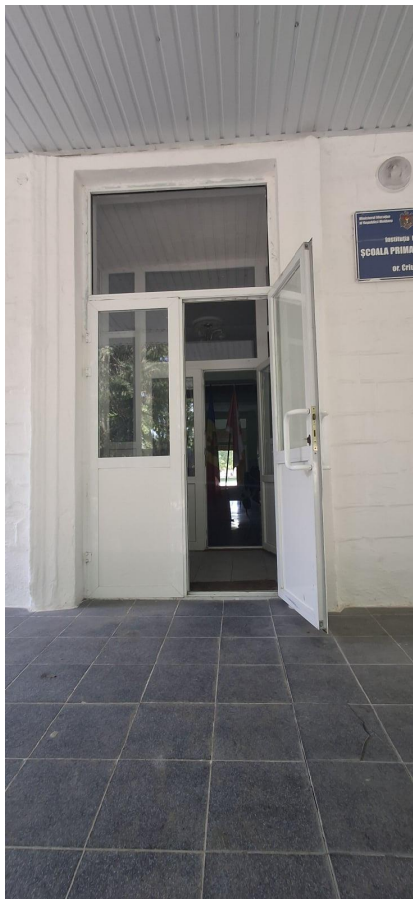
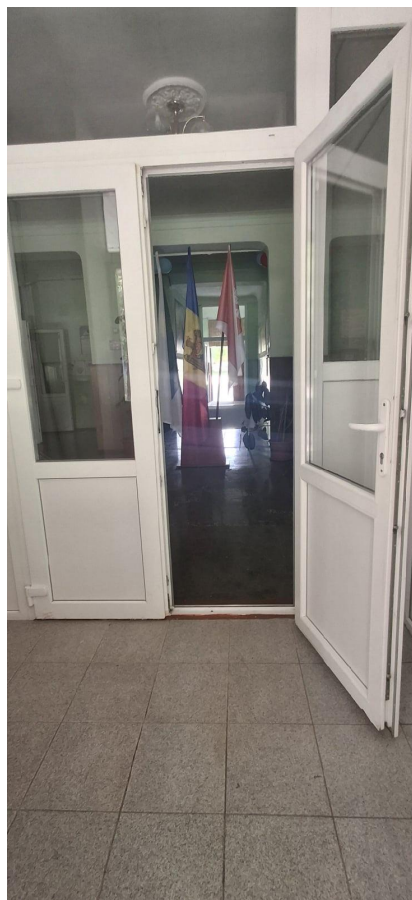
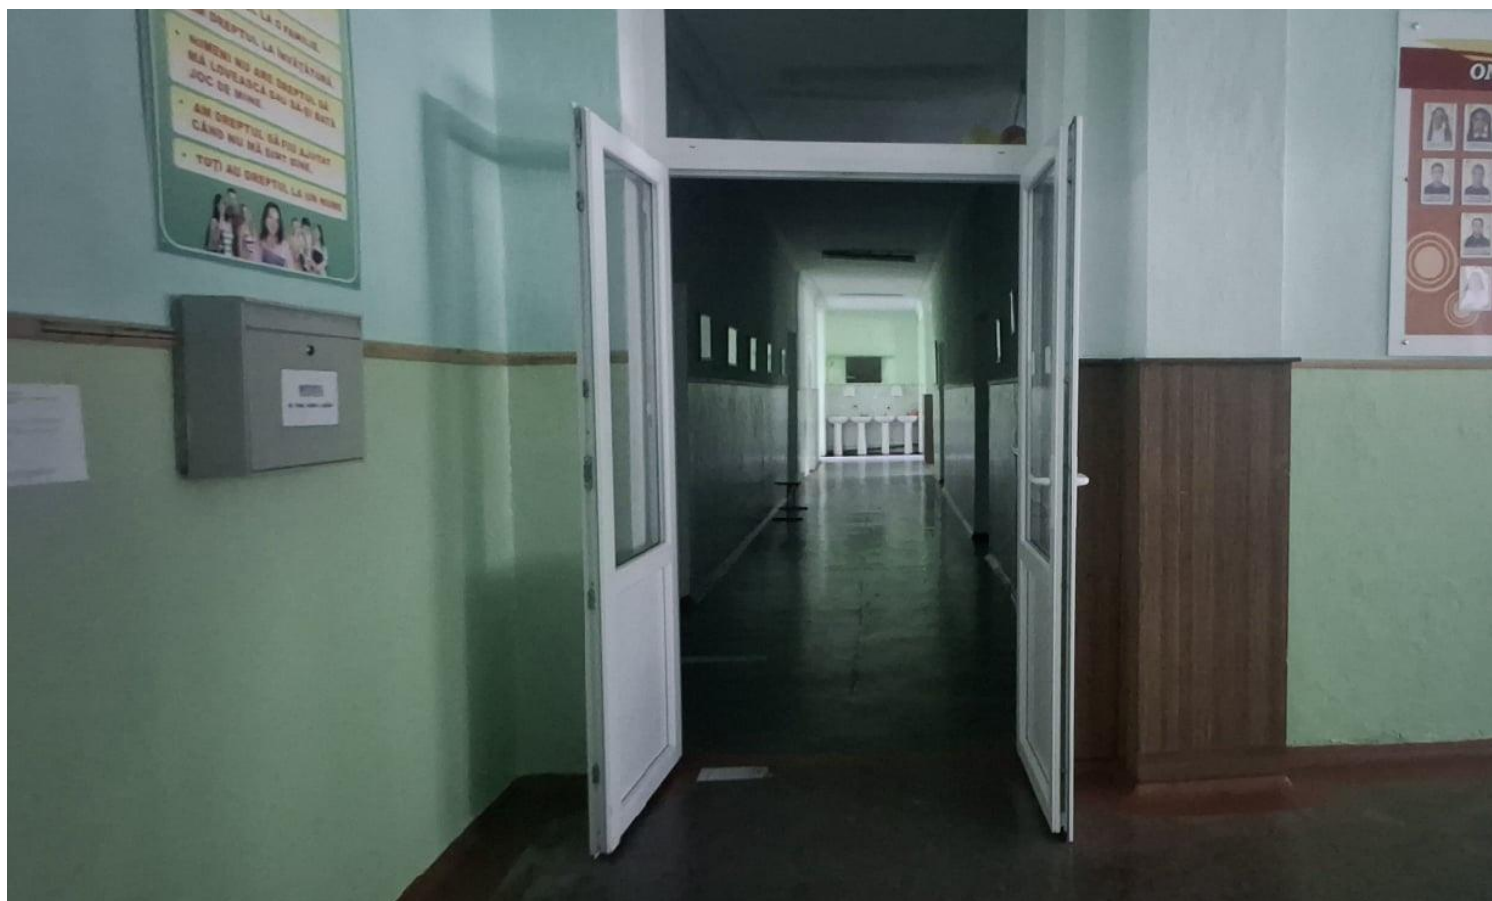
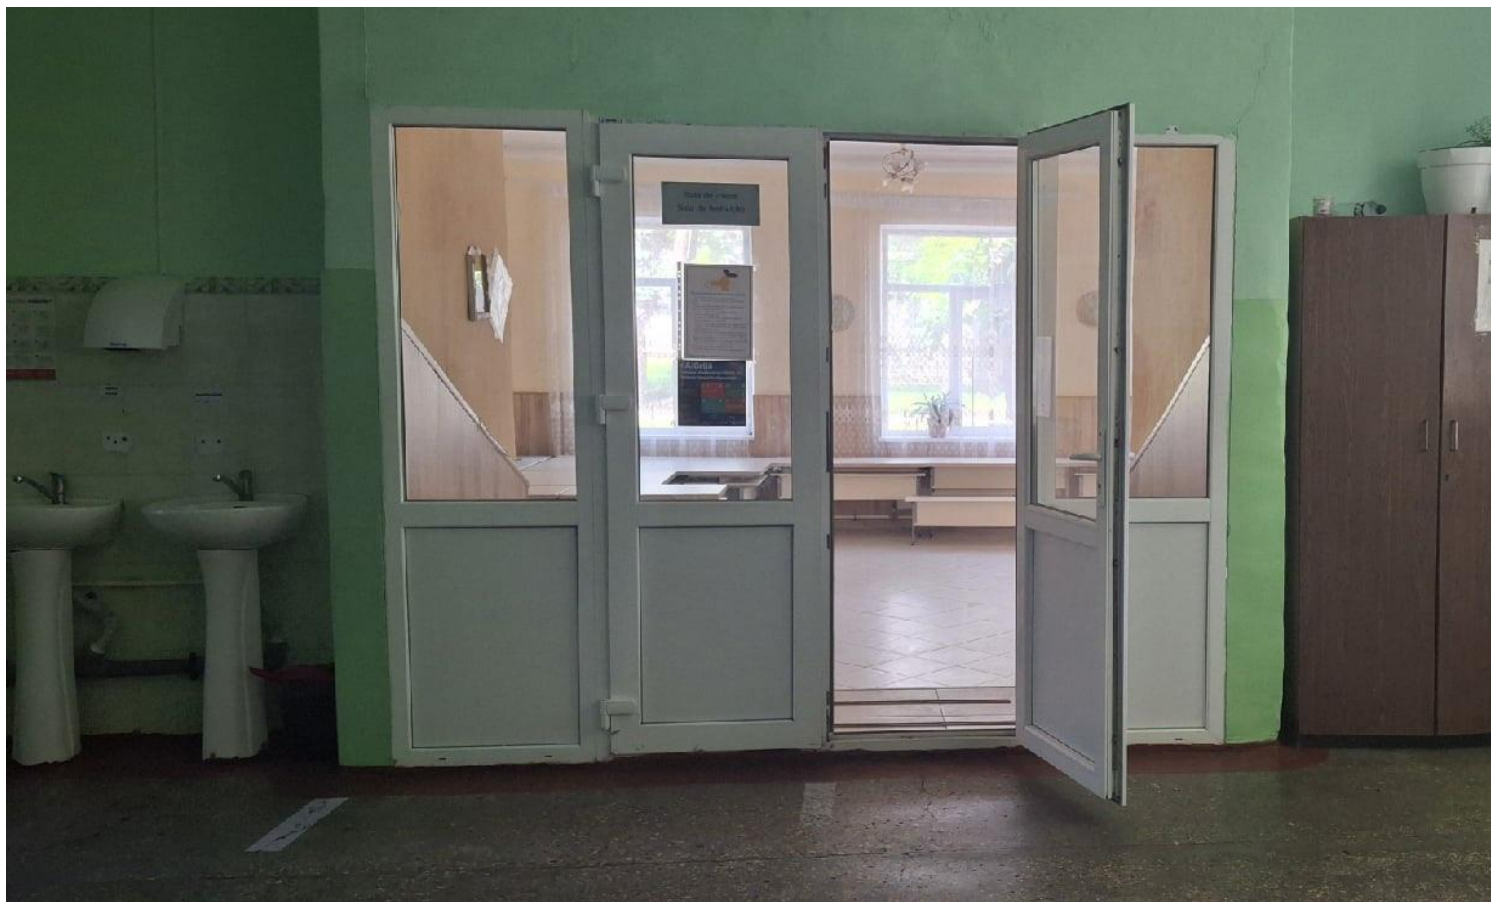
**Galerie - Intrare în clădire**

| Intrarea în clădire este la nivelul solului: | Nu |
| La intrare sunt trepte: | Da, 4 trepte , Înălțime totală a treptelor/scărilor (cm)72 cm |
| Înălțimea pragului ușii (de la nivelul solului până la nivelul superior al pragului): | 75 cm<br>Standard: Se aplica regula de 1:12 |
| Dacă există trepte, sunt semnalate treptele cu elemente contrastante și/sau tactile: | Nu<br>Standard: prima și ultima treaptă trebuie semnalate în culori contrastante |

| Categorii | Indicatori | Date colectate |
|---|---|---|
| | Dimensiuni ușă de intrare: | Dublă: 69 cm + 64 cm<br><b>Standard: lumina ușii duble trebuie să fie de minim 90 cm</b><br>Ușa mică din cea dublă se deschide |
| | Prag ușă de intrare: | Prag exterior și interior cu înălțimile: 3 + 4 cm<br><b>Standard: pragul trebuie să fie de maxim 2 cm</b> |

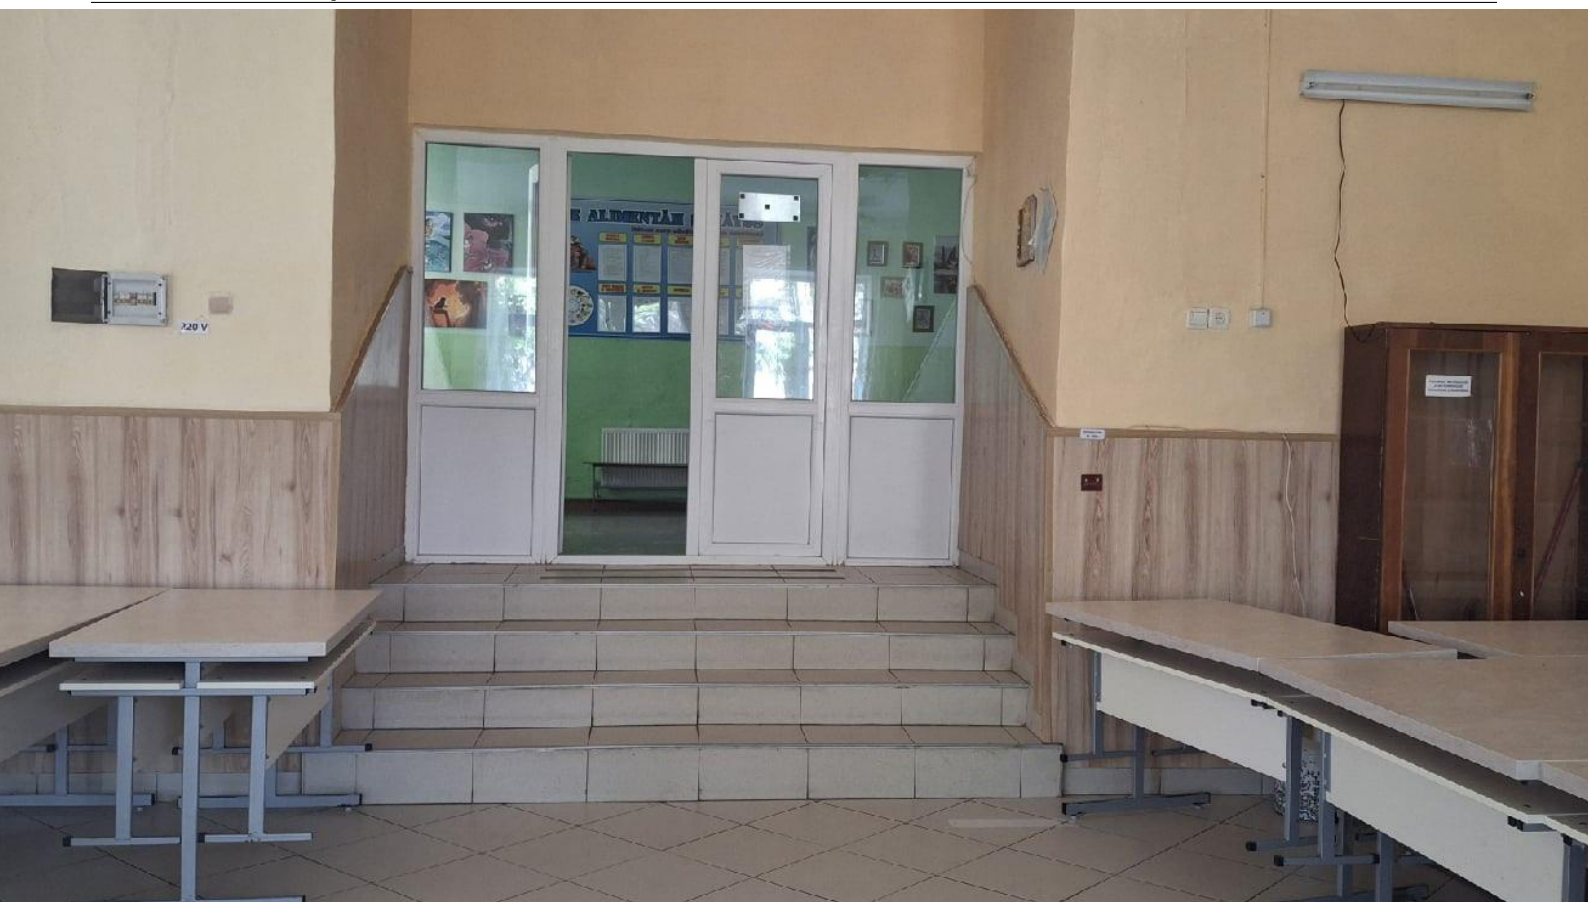
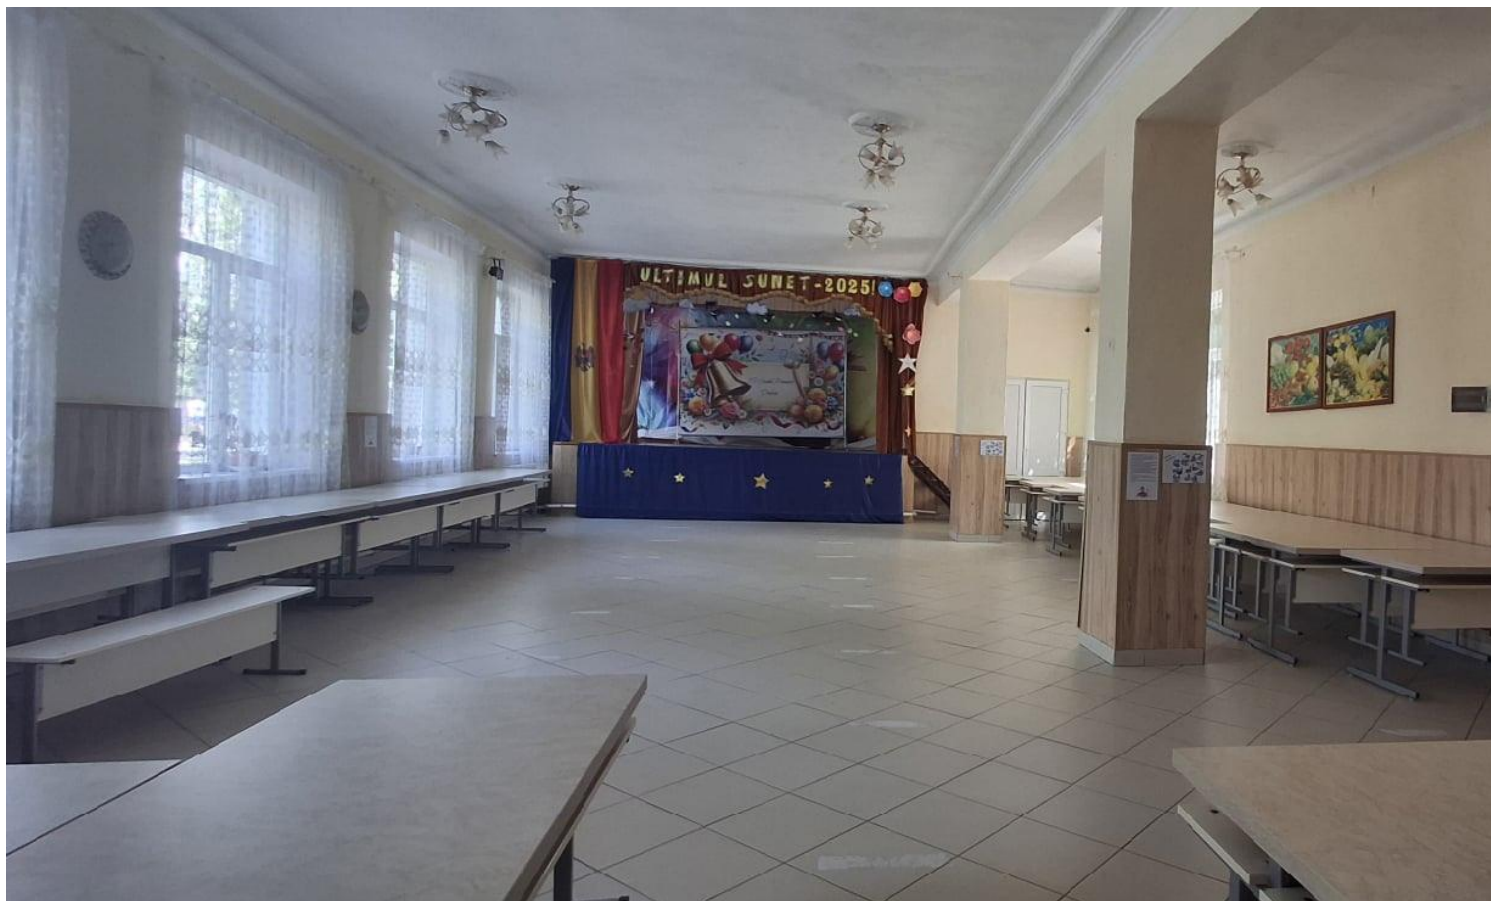
**Galerie - Sala de prestare a serviciului**

| Categorii | Indicatori | Date colectate |
|---|---|---|
| Trepte: | | Da, 4 trepte , înălțimea:68 cm |
| Culori contrastante pentru trepte: | | Nu<br>Standard: prima și ultima treaptă trebuie semnalate în culori contrastante |
| Culori contrastante pentru sală: | | Nu<br>Standard: este o diferență de culoare contrastantă (culori închise / culori deschise) între perete și podea |

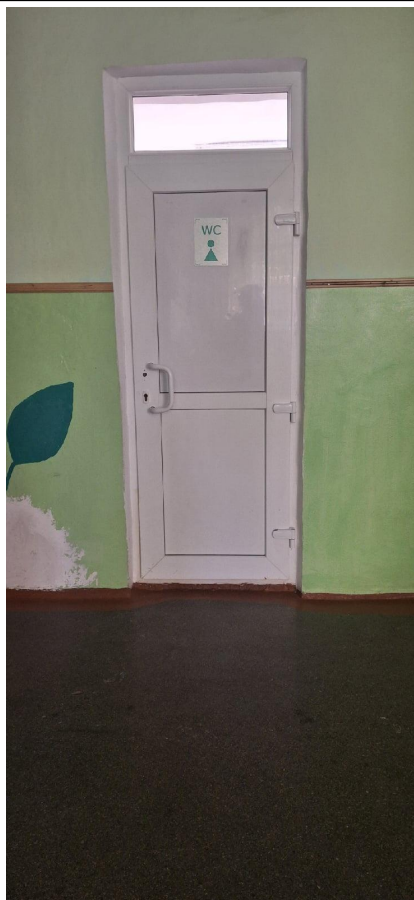
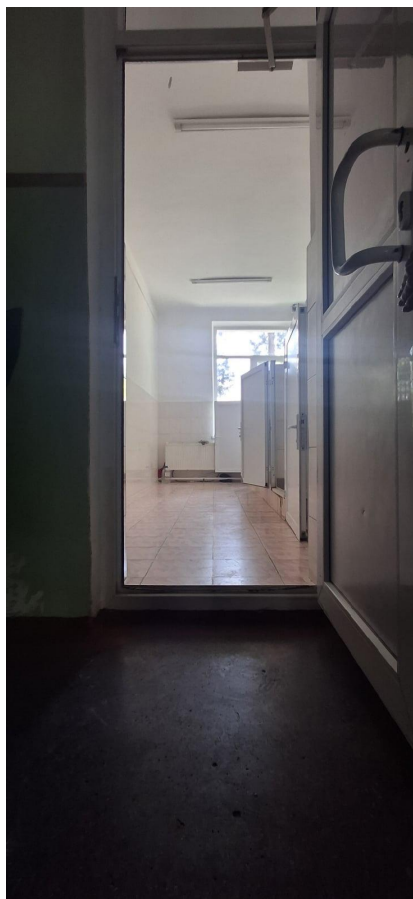
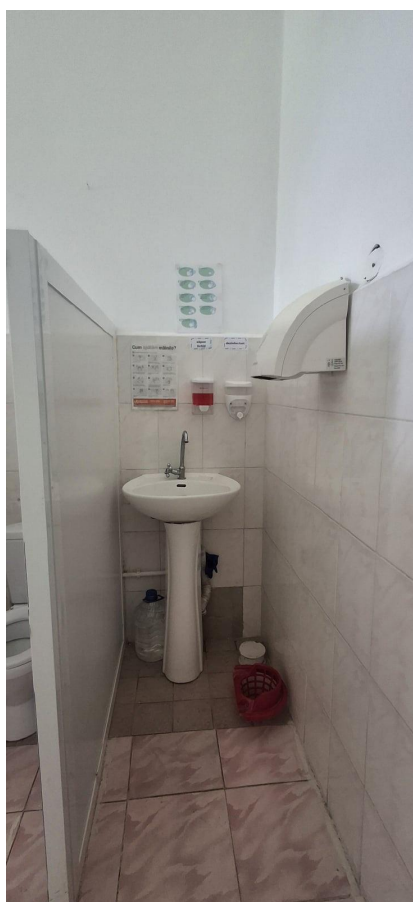
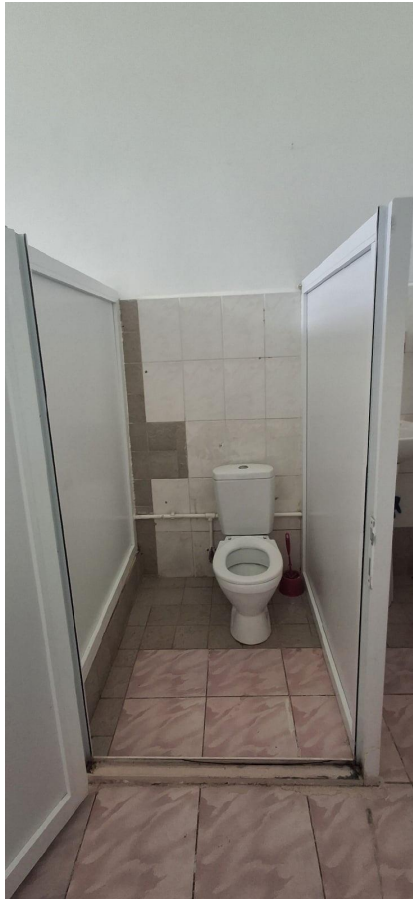
**Galerie - Grup sanitar**

| Ușa de intrare WC interior, lățime: | 67 cm<br>Standard: ușa trebuie să fie de minim 90 cm |
| Prag ușă de intrare: | Prag cu înălțimea: 7 cm<br>Standard: maxim 2 cm |
| Ușa cabină WC, lățime: | 76 cm<br>Standard: ușa trebuie să fie de minim 90 cm |
| Dimensiuni cabină WC: | 105 cm x 85 cm<br>Standard: minim 160 x 180 cm |
| Vasul WC are bare de suport: | Nu |
| Este spațiu liber sub lavoar: | Nu |
| Este uscător de mâini: | Da , se află lângă lavoar , la înălțimea de: 129 cm<br>Standard: maxim 100 cm |
