# Formular de evaluare a condițiilor de accesibilitate a clădirilor publice

| Categorii | Indicatori | Date colectate |
|---|---|---|
| Localitate, raion: | Malaiești (Criuleni) | |
| Instituția: | BESV-12/6 (Casa Socială) | |

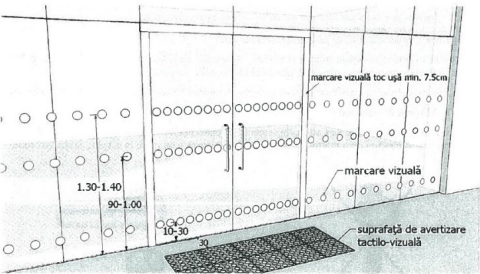
Fig. V.24. – Exemplu de conformare a suprafețelor vitrate în cadrul foi de ușă și realizarea contrastului vizual, atunci când ușa și suprafețele adiacente sunt vitrate

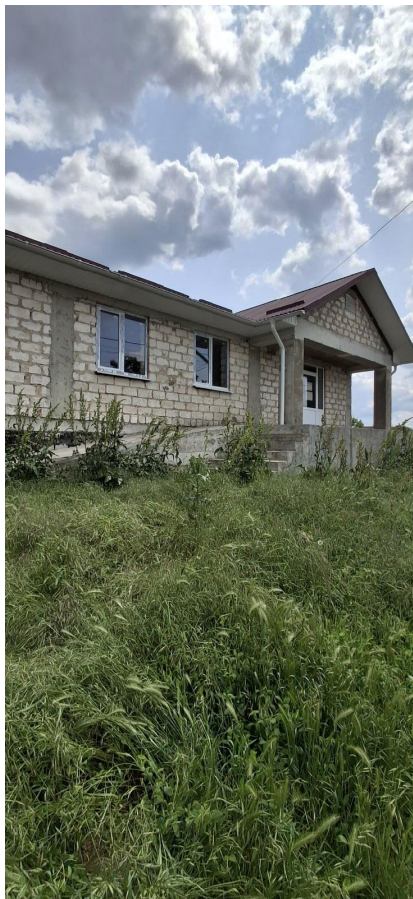
## **Galerie - Căi de acces către clădire**

| Drumurile/Căile de acces sunt: | Deteriorate |
| Nivel: | Înclinat în urcuș |

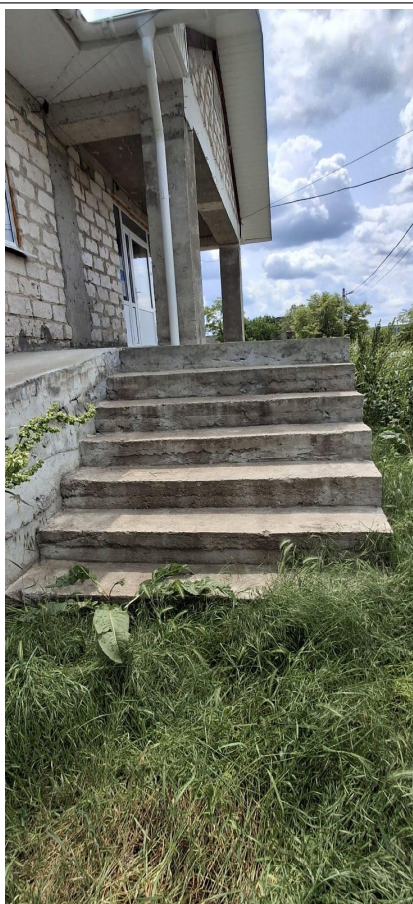
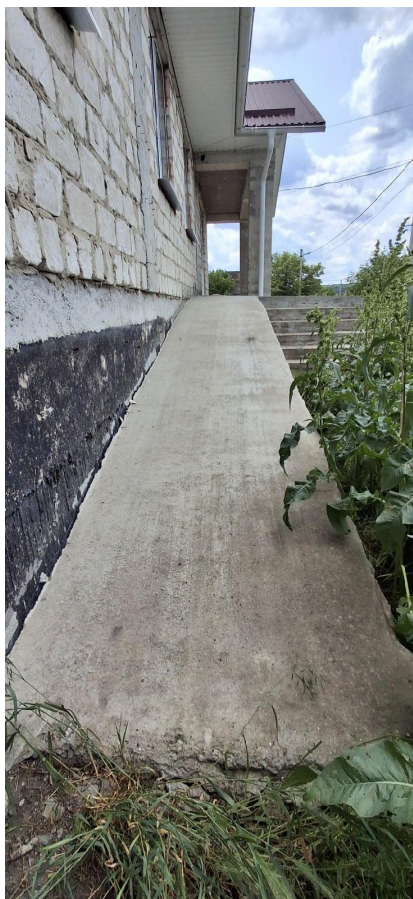
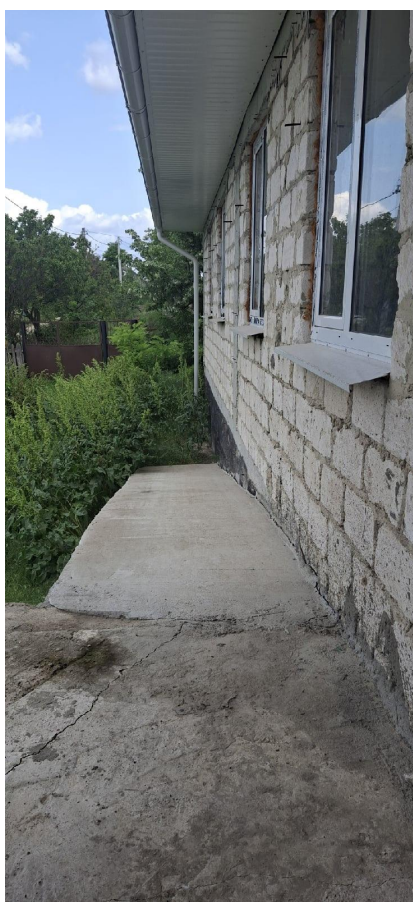
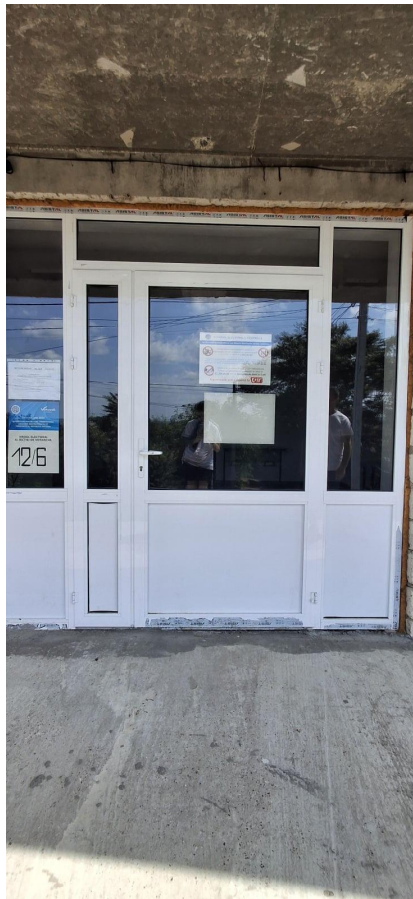
## **Galerie - Intrare în clădire**

| La intrare sunt trepte: | Da, 7 trepte , Înălțime totală a treptelor/scărilor (cm)19 cm |
| Dacă există trepte, sunt semnalate treptele cu elemente contrastante și/sau tactile: | Nu<br>Standard: prima și ultima treaptă trebuie semnalate în culori contrastante |
| Există rampă de acces: | Da |
| Sunt bare de suport: | Nu |
| Rampa are bară de siguranță: (din țeavă sau beton, la H = 5-10 cm) | Nu |

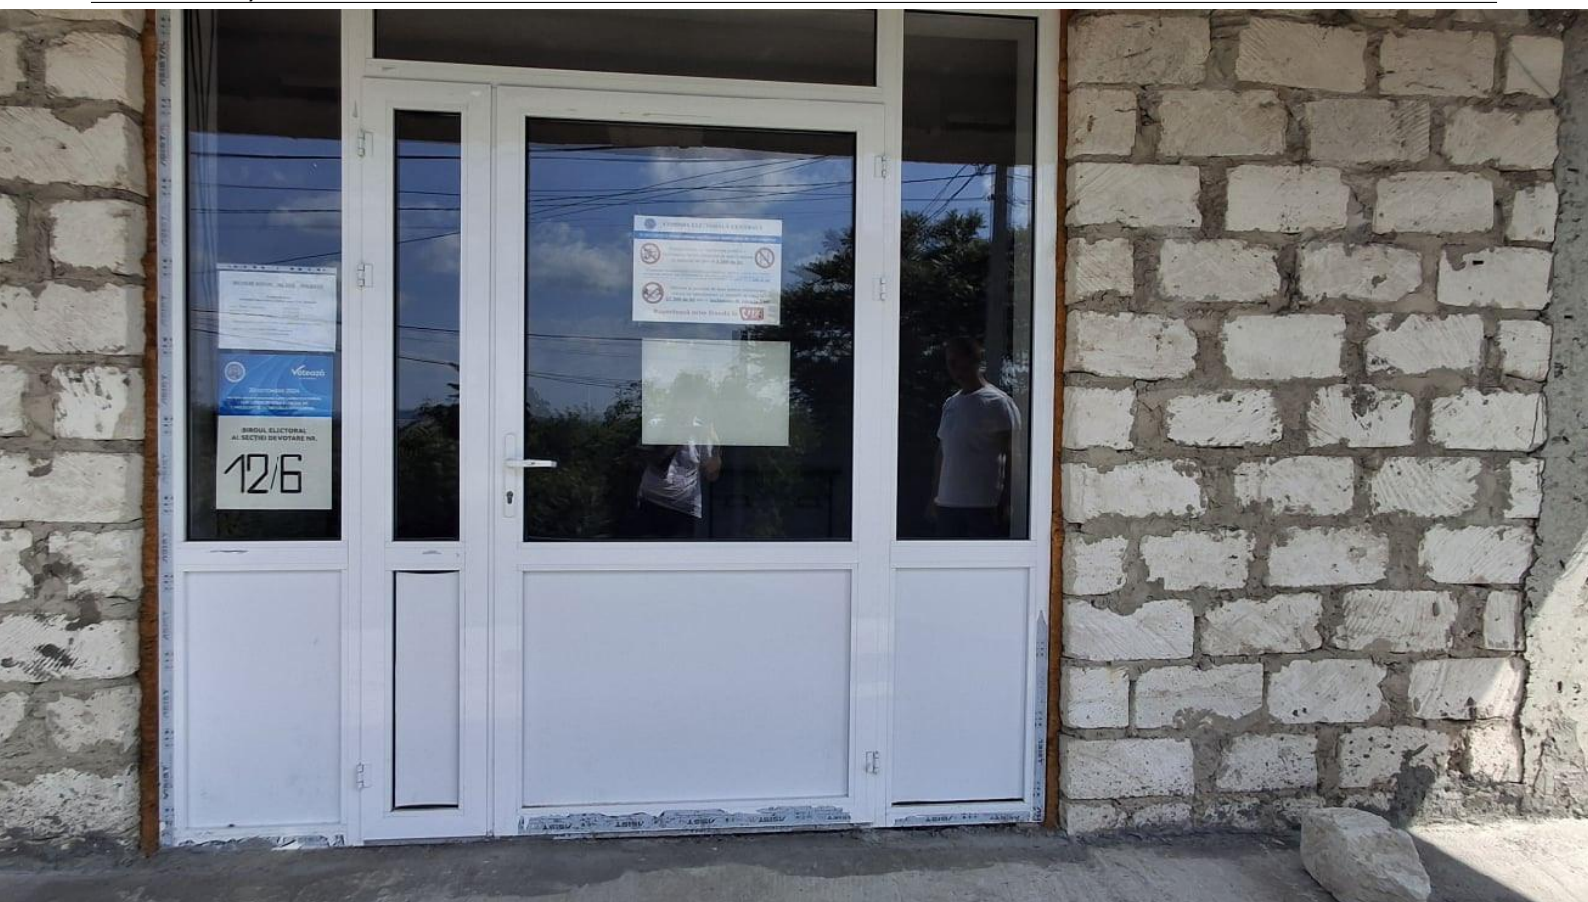
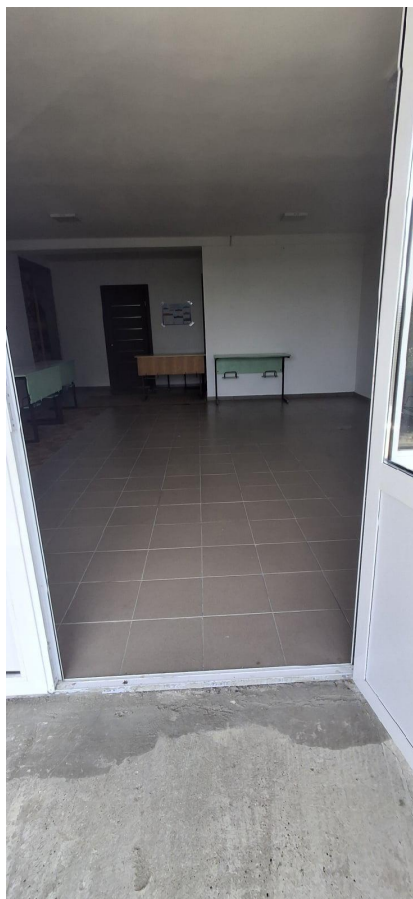
**Galerie - Uși**

| Dimensiuni ușă de intrare: | <p>Simplă: 106 cm</p> <p>Standard: trebuie să fie de minim 90 cm</p> |
| Prag ușă de intrare: | <p>Un prag cu înălțimea: 4 cm</p> <p>Standard: pragul trebuie să fie de maxim 2 cm</p> |
| Ușile de la intrare și din interiorul clădirii sunt dotate/marcate corespunzător cu semne contrastante: | <p>Nu</p> <p>Standard: este o diferență de culoare contrastantă (culori închise / culori deschise) între perete și podea</p> |

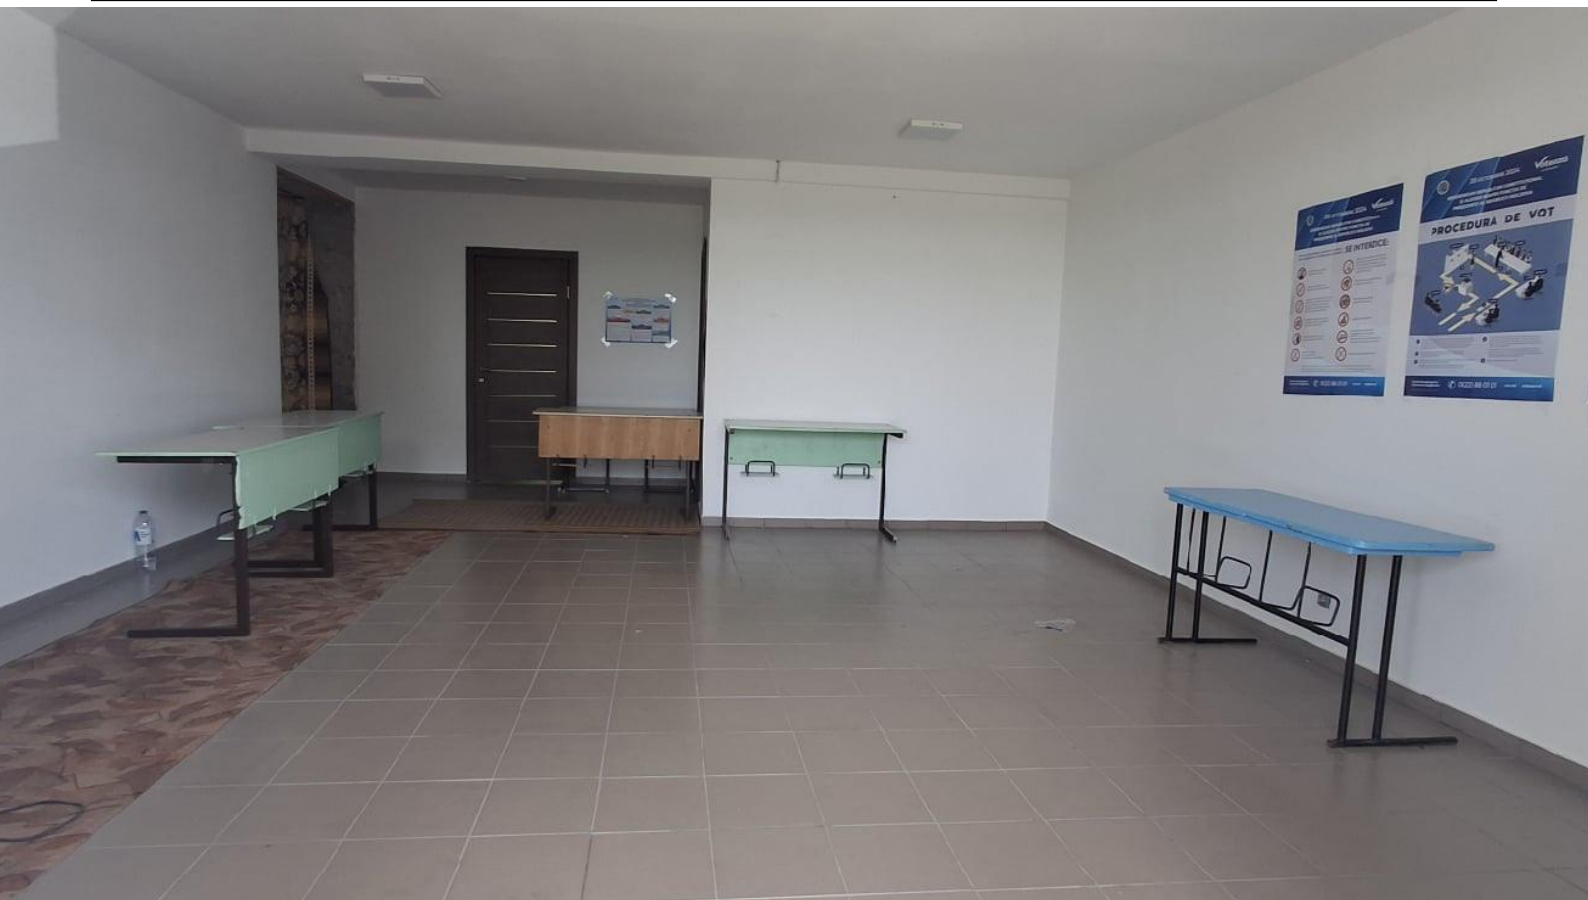
**Galerie - Sala de prestare a serviciului**

| Categorii | Indicatori | Date colectate |
|---|---|---|
| | În sală este spațiu de manevră pentru un scaun rulant cu diagonala minimă de 140 cm: | Da |
| | Spațiul interior este suficient iluminat: | Da |
| | Culori contrastante pentru sală: | Da<br>Standard: este o diferență de culoare contrastantă (culori închise / culori deschise) între perete și podea |
