# Formular de evaluare a condițiilor de accesibilitate a clădirilor publice

Data: 13-06-2025

| Categorii | Indicatori | Date colectate |
|---|---|---|
| Instituția: | BESV Lucești nr. 7/48, Casa de Cultură | |

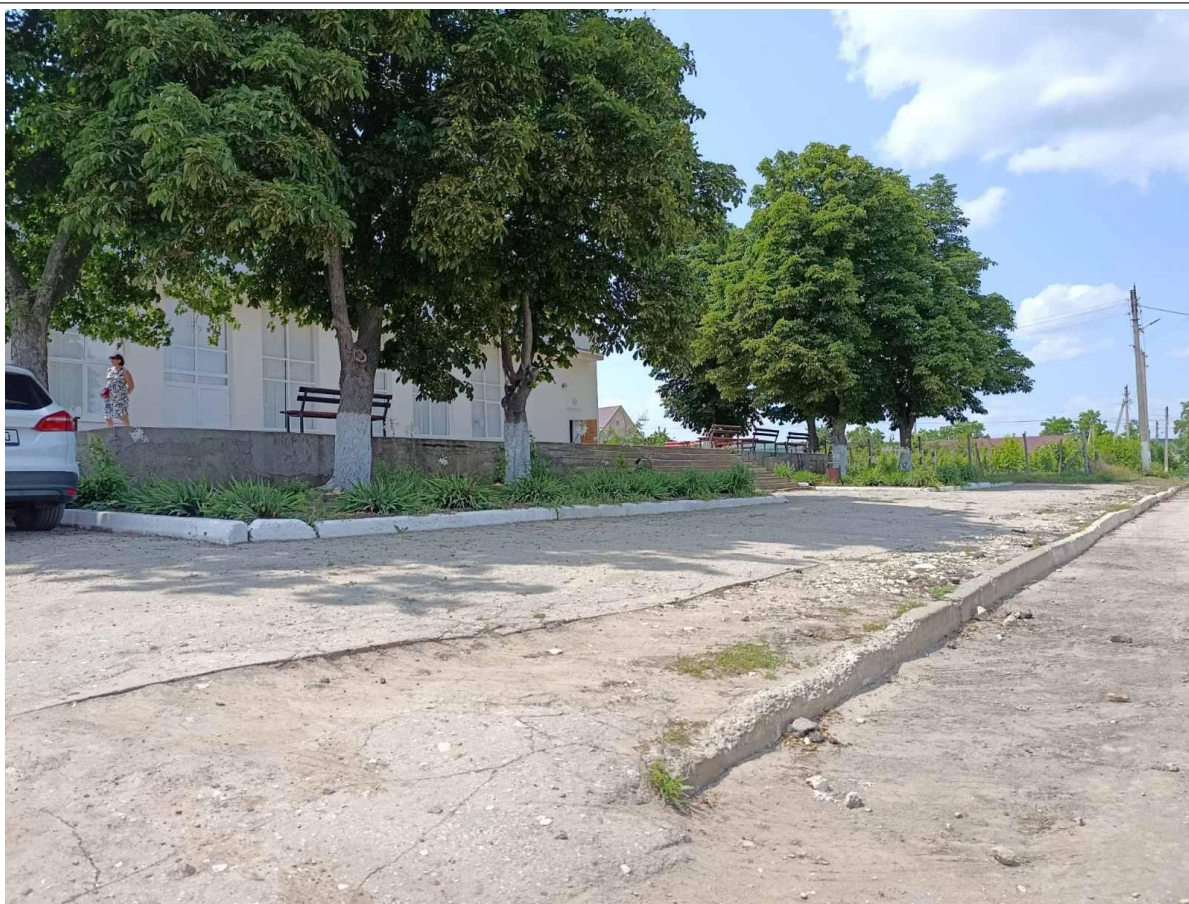
## Galerie - Căi de acces către clădire

| Drumurile/Căile de acces sunt: | Deteriorate |
| Borduri: | Da, 1 borduri , înălțimea:15 cm |

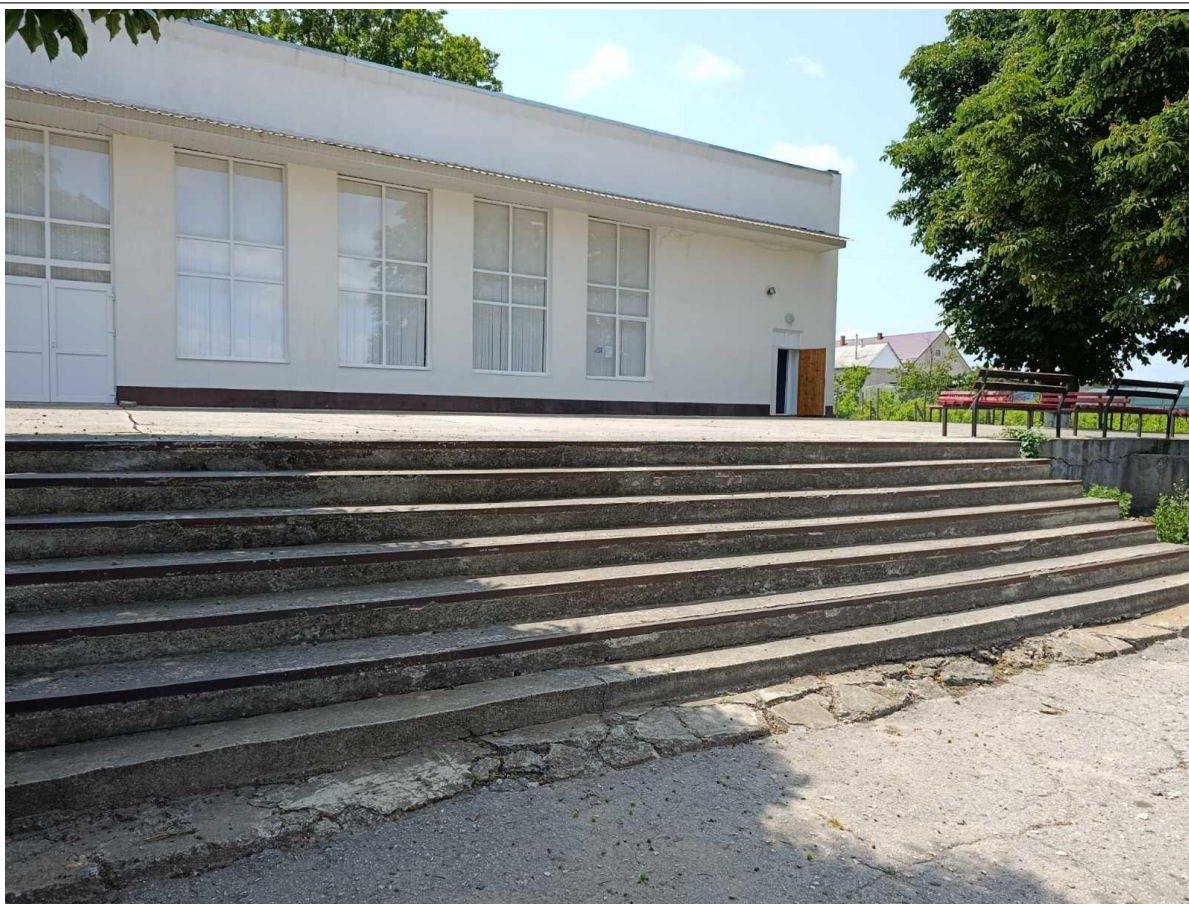
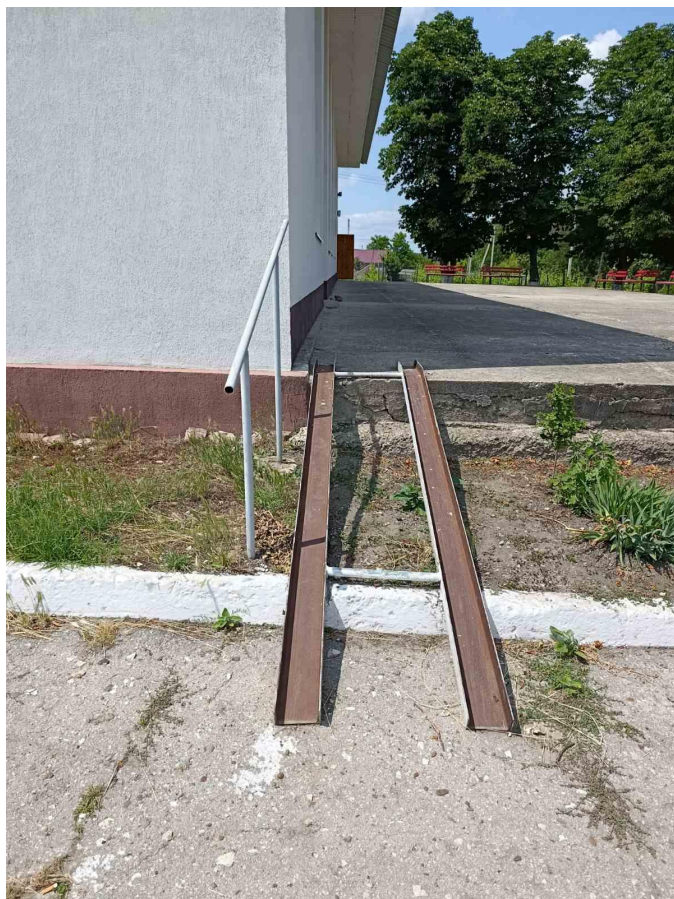
## Galerie - Intrare în clădire

| Categorii | Indicatori | Date colectate |
|---|---|---|
| Intrare în clădire | Intrarea în clădire este la nivelul solului: | Nu |
| | La intrare sunt trepte: | Da, 7 trepte , Înălțime totală a treptelor/scărilor (cm)17 cm |
| | Înălțimea pragului ușii (de la nivelul solului până la nivelul superior al pragului): | 100 cm<br>! Pentru h - până în 20 cm - se aplica regula de 1:10<br>! La fiecare 9 m de cm x 140 cm |
| | Dacă există trepte, sunt semnalate treptele cu elemente contrastante și/sau tactile: | Nu<br>Standard: prima și ultima treaptă trebuie semnalate în culori contrastante |
| | Există rampă de acces: | Nu |
| | Nu există rampă, dar sunt șine metalice: | Da |

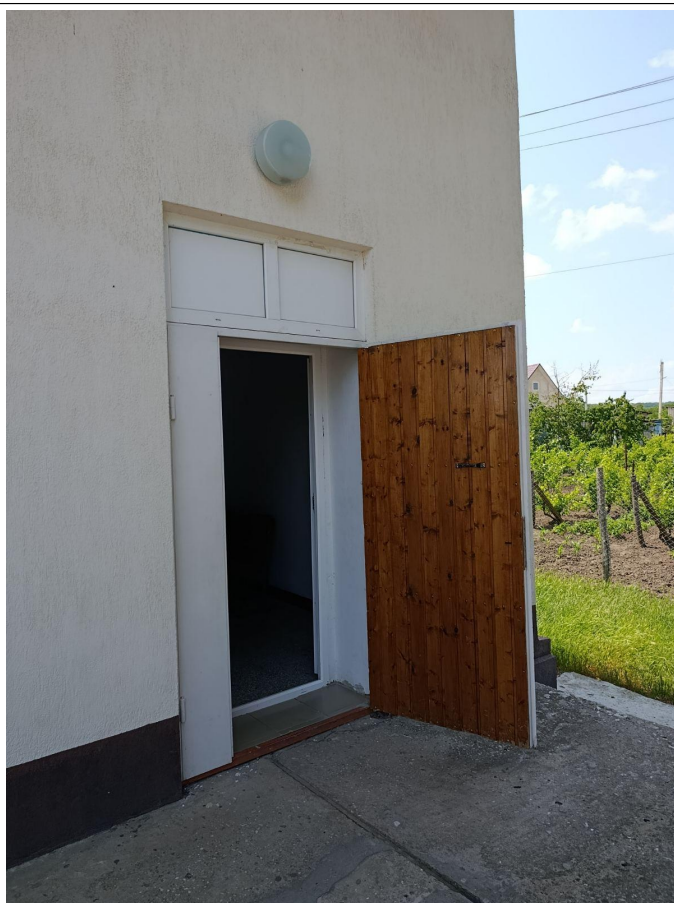
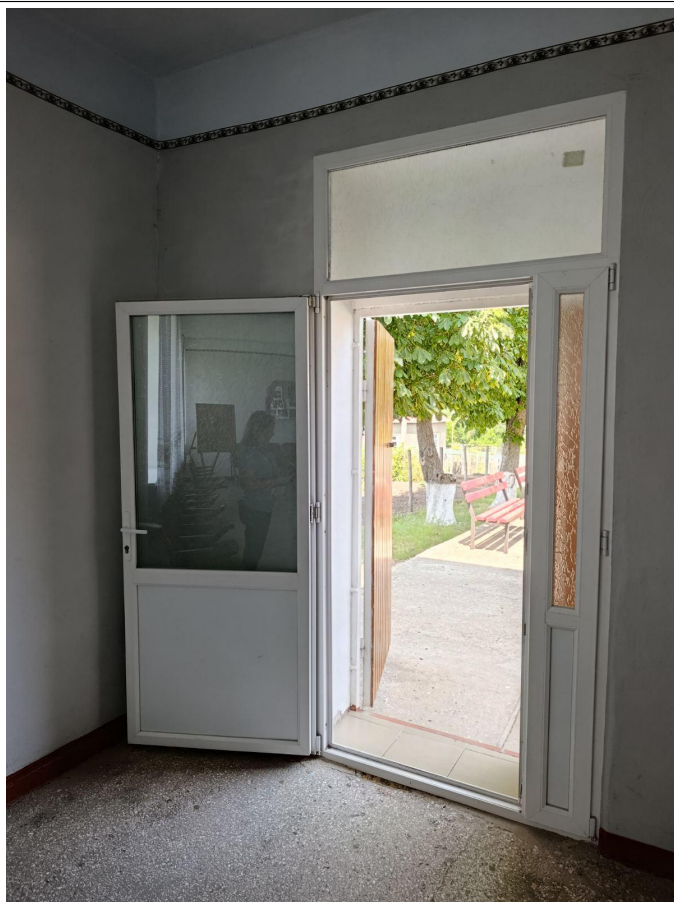
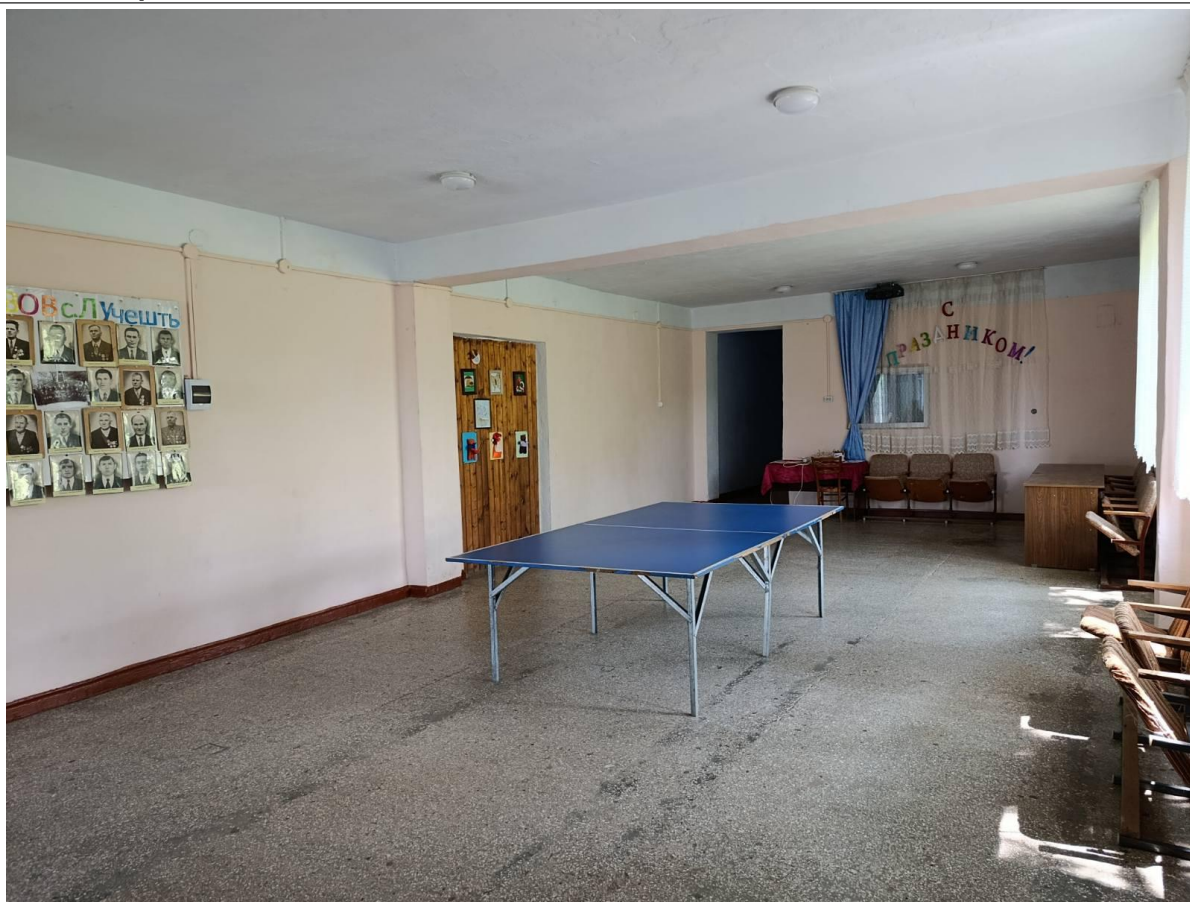
**Galerie - Uși**

| Dimensiuni ușă de intrare: | Dublă: 85 cm + 25 cm<br>Standard: lumina ușii duble trebuie să fie de minim 90 cm<br>Ușa mică din cea dublă se deschide |
| Prag ușă de intrare: | Un prag cu înălțimea: 4 cm<br>Standard: pragul trebuie să fie de maxim 2 cm |
| Praguri de la ușile de interior: | Prag 1 cu înălțimea: 8 cm<br>Standard: pragul trebuie să fie de maxim 2 cm |
| Ușile de la intrare și din interiorul clădirii sunt dotate/marcate corespunzător cu semne contrastante: | Nu<br>Standard: este o diferență de culoare contrastantă (culori închise / culori deschise) între perete și podea |
