# Formular de evaluare a condițiilor de accesibilitate a clădirilor publice

Data: **19-06-2025**

| Categorii | Indicatori | Date colectate |
|---|---|---|
| Instituția: | BESV-21/30 (Scoala primară - Grădiniță) | |

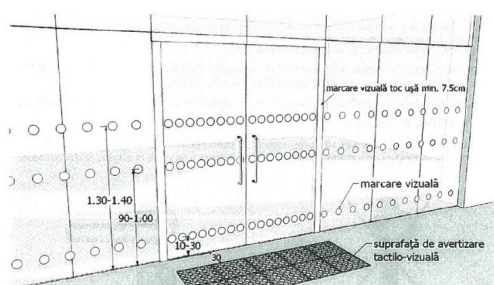
Fig. V.24. – Exemplu de conformare a suprafețelor vitrate în cadrul foii de ușă și realizarea contrastului vizual, atunci când ușa și suprafețele adiacente sunt vitrate

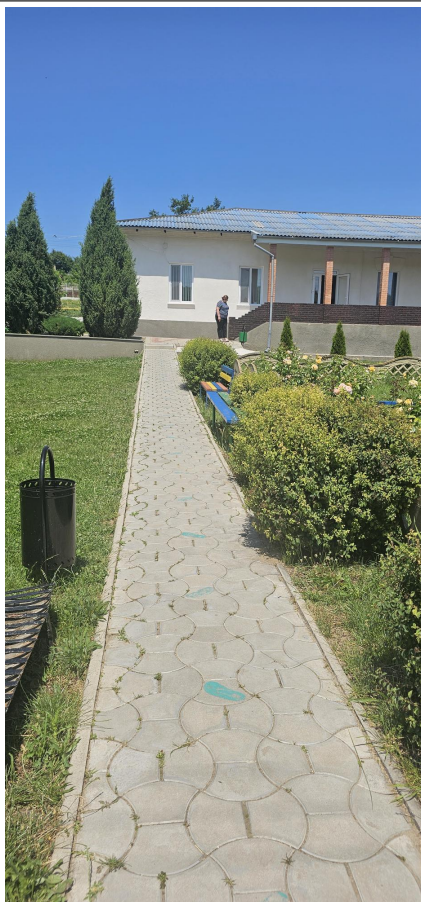
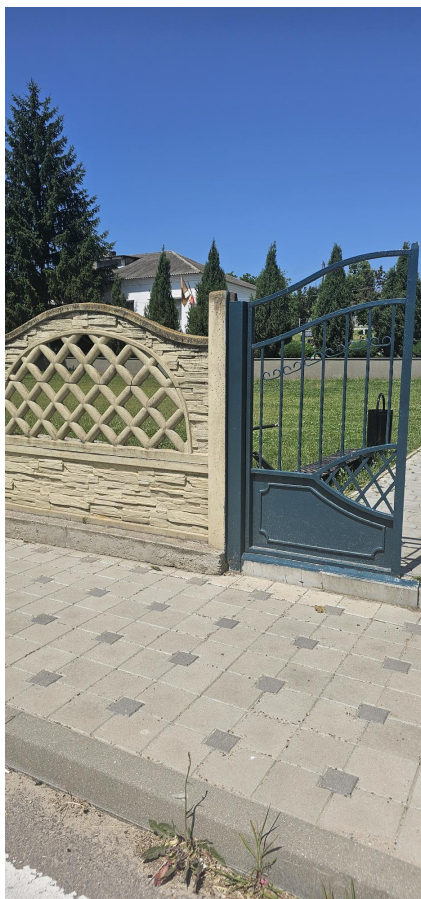
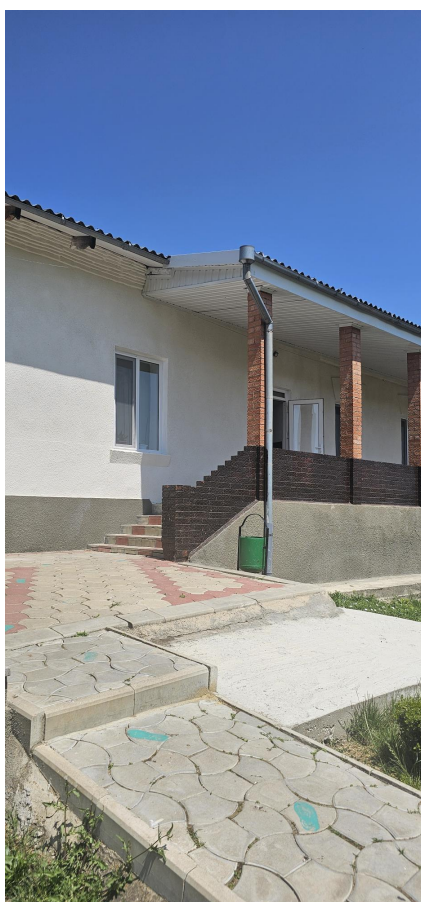
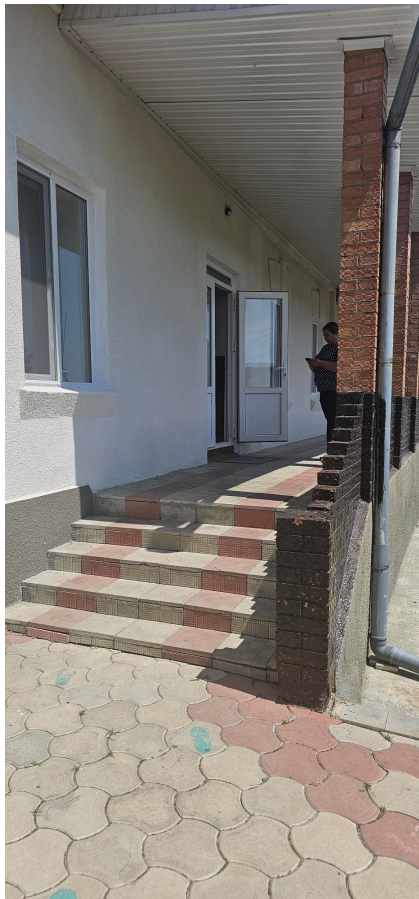
## Galerie - Căi de acces către clădire

| Trecerea de pe carosabil spre trotuar/clădire: | Abruptă |
| Prag poartă: | Da, are înălțimea: 13 cm |
| Borduri: | Da, 1 borduri , înălțimea:12 cm |
| Nivel: | Înclinat în urcuș |

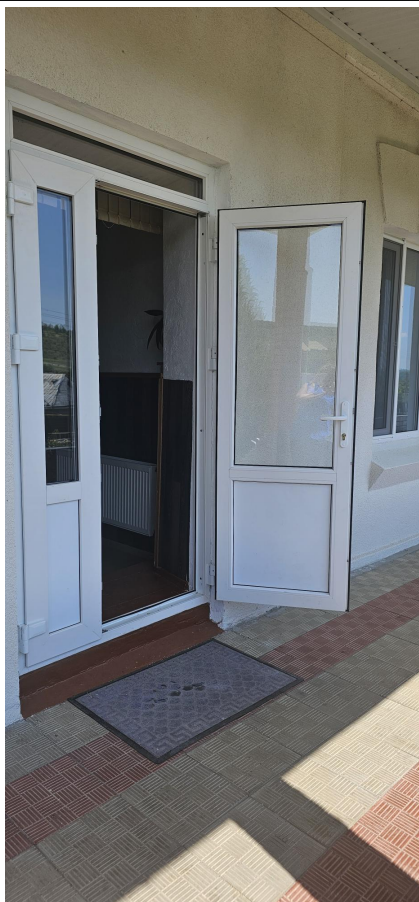
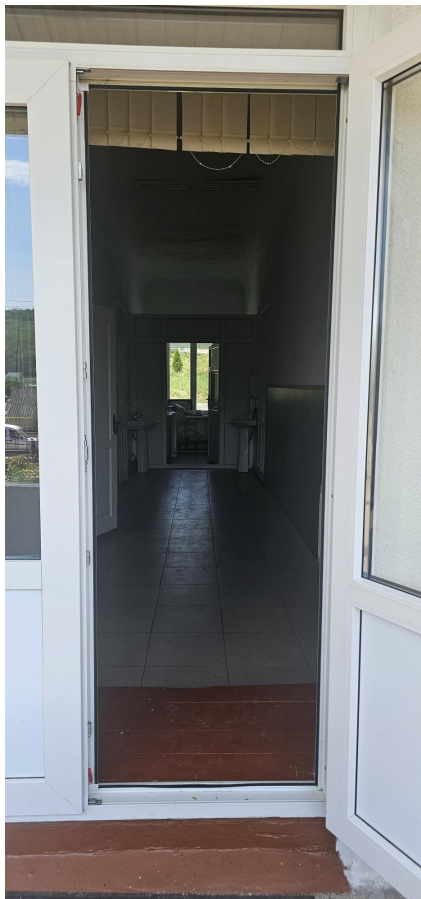
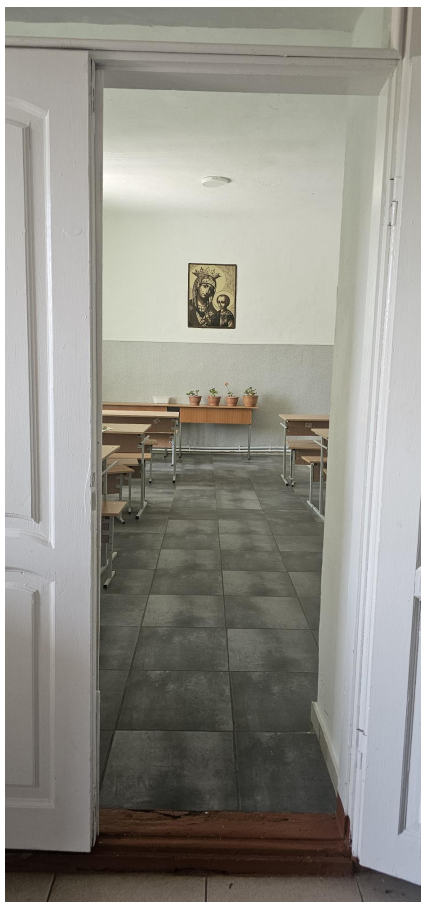
**Galerie - Intrare în clădire**

| La intrare sunt trepte: | Da, 5 trepte , Înălțime totală a treptelor/scărilor (cm)56 cm |
| Înălțimea pragului ușii (de la nivelul solului până la nivelul superior al pragului): | 18 cm<br>Standard: Se aplica regula de 1:10 |
| Dacă există trepte, sunt semnalate treptele cu elemente contrastante și/sau tactile: | Nu<br>Standard: prima și ultima treaptă trebuie semnalate în culori contrastante |
| Există rampă de acces: | Nu |

| Categorii | Indicatori | Date colectate |
|---|---|---|
| | Dimensiuni ușă de intrare: | Dublă: 65 cm + 35 cm<br>Standard: lumina ușii duble trebuie să fie de minim 90 cm<br>Ușa mică din cea dublă se deschide |
| | Prag ușă de intrare: | Prag exterior și interior cu înălțimile: 18 + 3 cm<br>Standard: pragul trebuie să fie de maxim 2 cm |

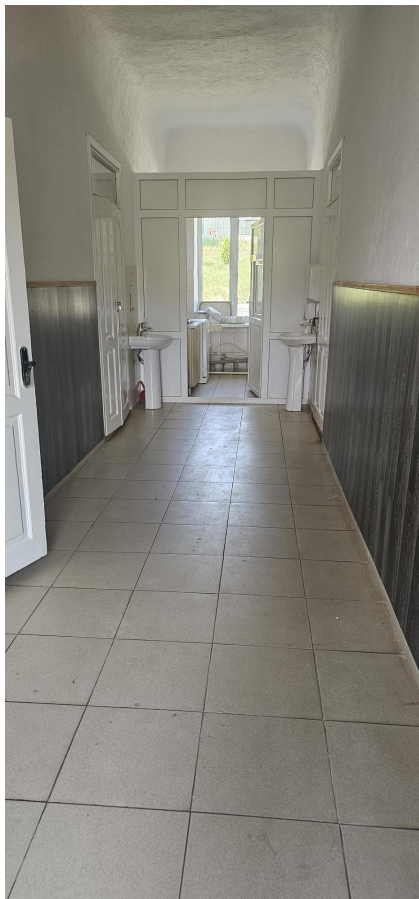
## **Galerie - Coridoare**

| Trepte: | Da , 1 trepte , înălțimea:12 cm |
| Dacă există trepte, sunt semnalate treptele cu elemente contrastante și/sau tactile: | Nu<br>Standard: prima și ultima treaptă trebuie semnalate în culori contrastante |

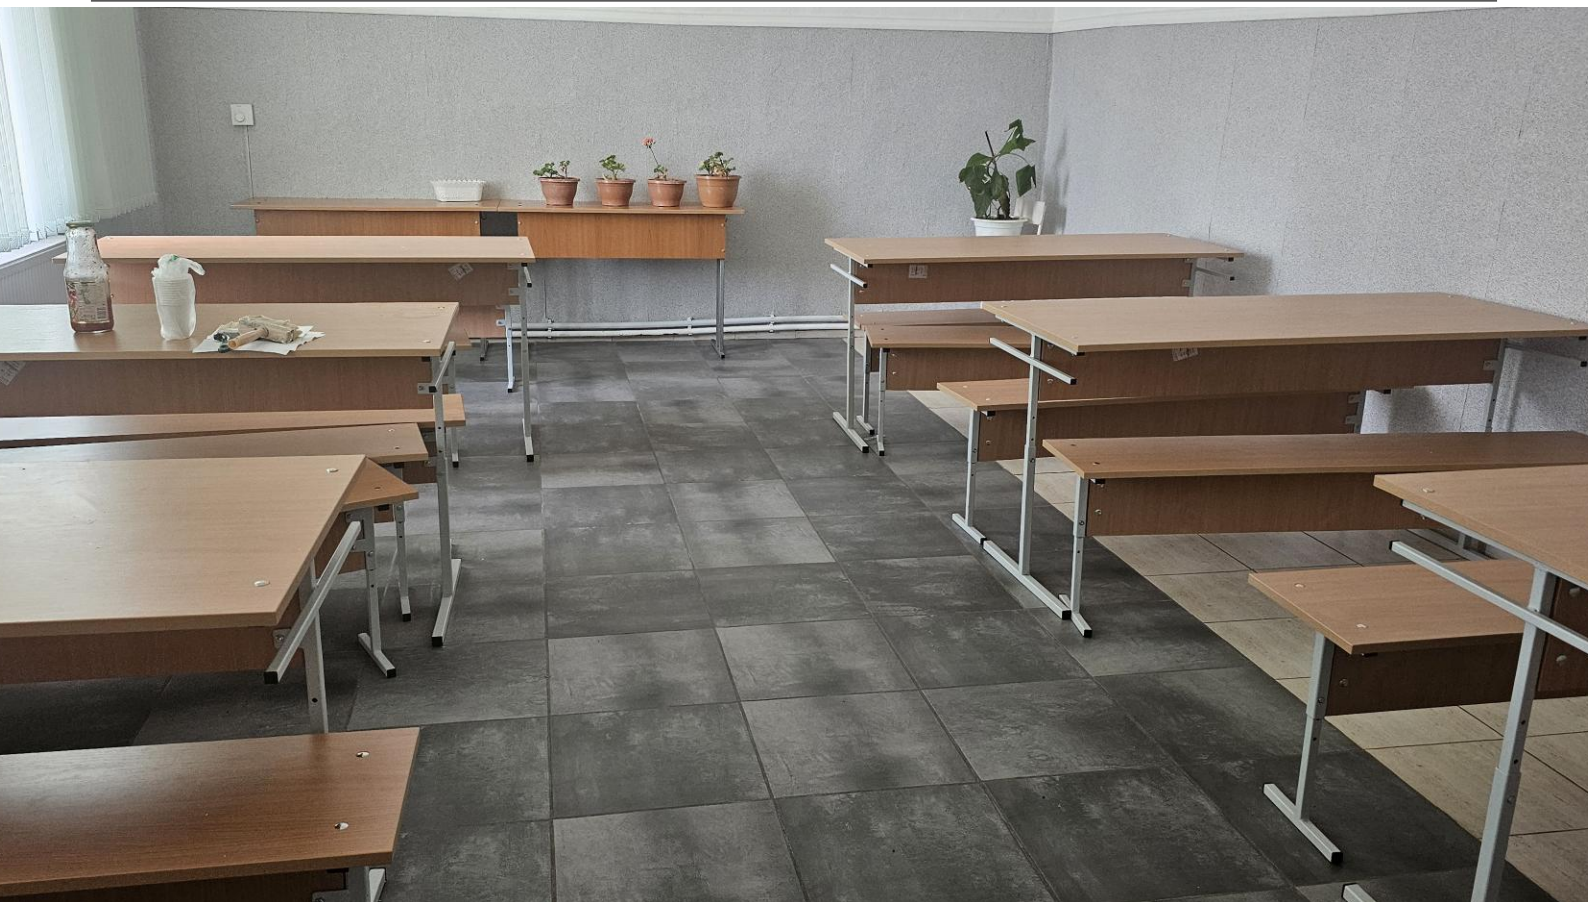
## **Galerie - Sala de prestare a serviciului**

| Categorii | Indicatori | Date colectate |
|---|---|---|
| Este la nivel de: | Parter | |
| Trepte: | | Nu |
| Bariere/obstacole: | | Nu |
| În sală este spațiu de manevră pentru un scaun rulant cu diagonala minimă de 140 cm: | | Da |
| Spațiul interior este suficient iluminat: | | Da |
| Culori contrastante pentru sală: | | Da |
