# Formular de evaluare a condițiilor de accesibilitate a clădirilor publice

Data: 05-06-2025

| Categorii | Indicatori | Date colectate |
|---|---|---|
| Instituția: | BESV-31/5 (Casa de cultură) | |

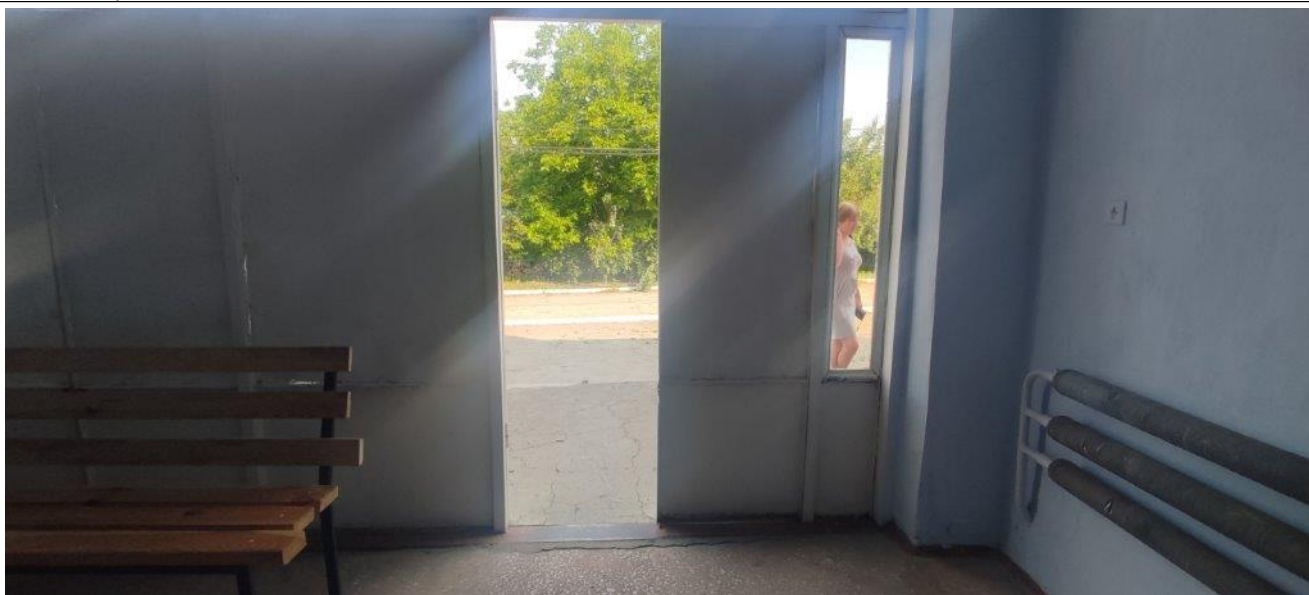
**Galerie - Uși**

| Categorii | Indicatori | Date colectate |
|---|---|---|
| | Dimensiuni ușă de intrare: | Dublă: 70 cm + 70 cm<br>Standard: lumina ușii duble trebuie să fie de minim 90 cm<br>Ușa mică din cea dublă se deschide |
| | Praguri de la ușile de interior: | Prag 1 cu înălțimea: 6 cm<br>Standard: pragul trebuie să fie de maxim 2 cm<br>Prag 2 cu înălțimea: 10 cm<br>Standard: pragul trebuie să fie de maxim 2 cm |
| | Ușile de la intrare și din interiorul clădirii sunt dotate/marcate corespunzător cu semne contrastante: | Nu<br>Standard: este o diferență de culoare contrastantă (culori închise / culori deschise) între perete și podea |

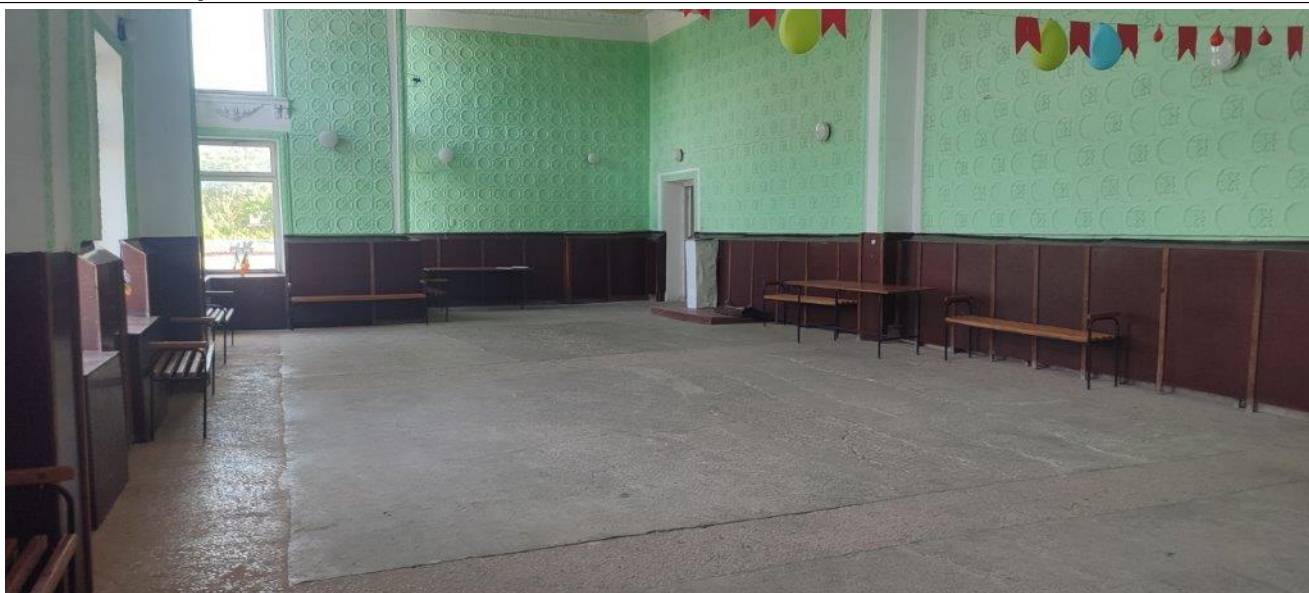
## Galerie - Sala de prestare a serviciului

| Categorii | Indicatori | Date colectate |
|---|---|---|
| | În sală este spațiu de manevră pentru un scaun rulant cu diagonala minimă de 140 cm: | Da |
| | Culori contrastante pentru sală: | Da<br>Standard: este o diferență de culoare contrastantă (culori închise / culori deschise) între perete și podea |
