# Formular de evaluare a condițiilor de accesibilitate a clădirilor publice

| Categorii | Indicatori | Date colectate |
|---|---|---|
| Localitate, raion: | Cizlar (Leova) | |
| Instituția: | BESV-22/22(Centrul Cultural) | |

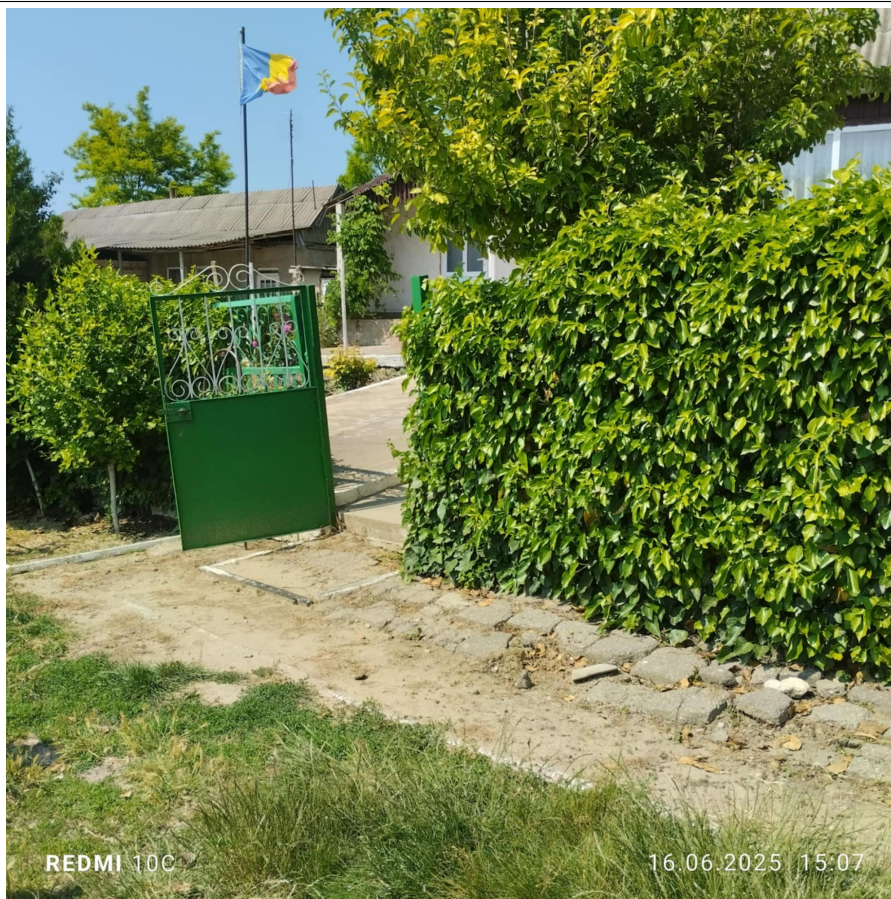
## Galerie - Căi de acces către clădire

| Tip înveliș: | Pământ tasat |
| Drumurile/Căile de acces sunt: | Cu fisuri / gropi |
| Scări/Trepte: | Da, 3 scări/trepte , înălțimea:50 cm |

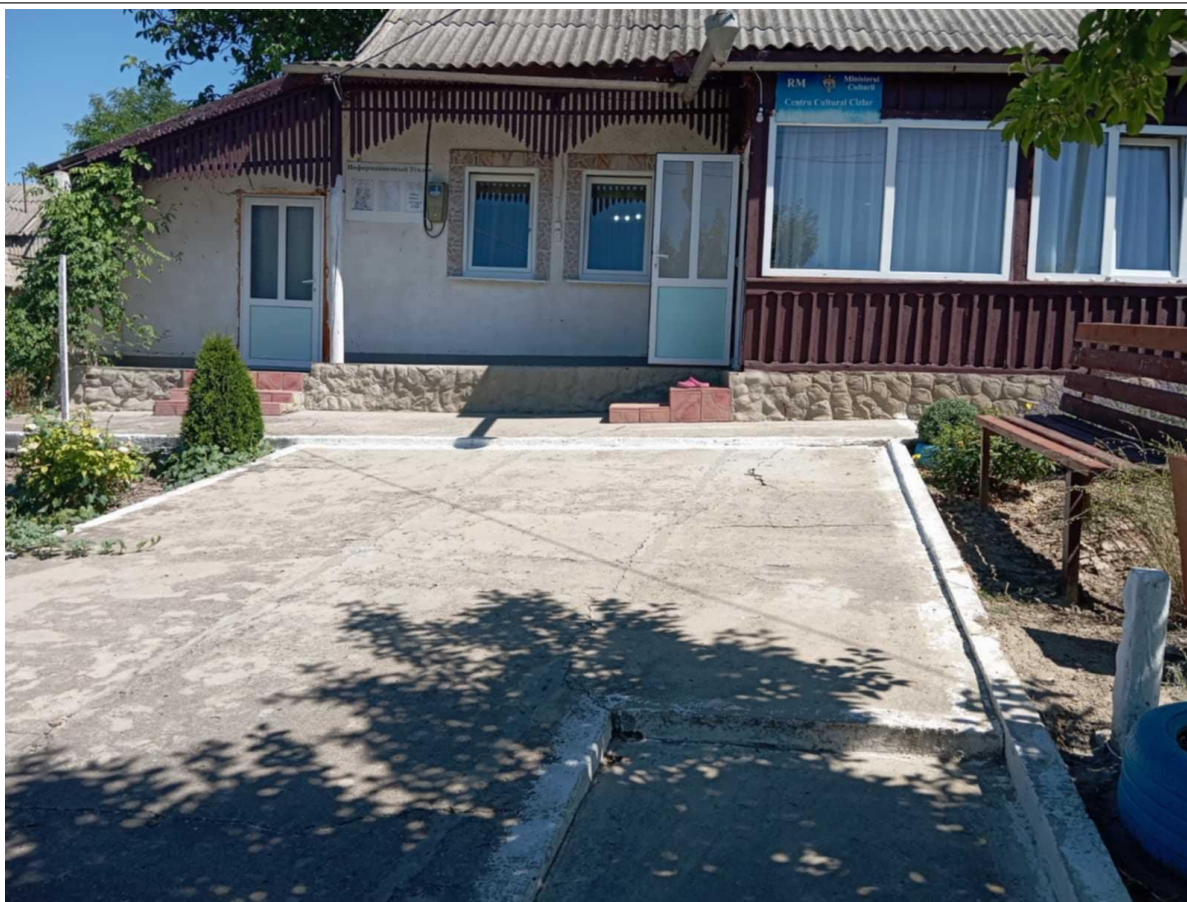
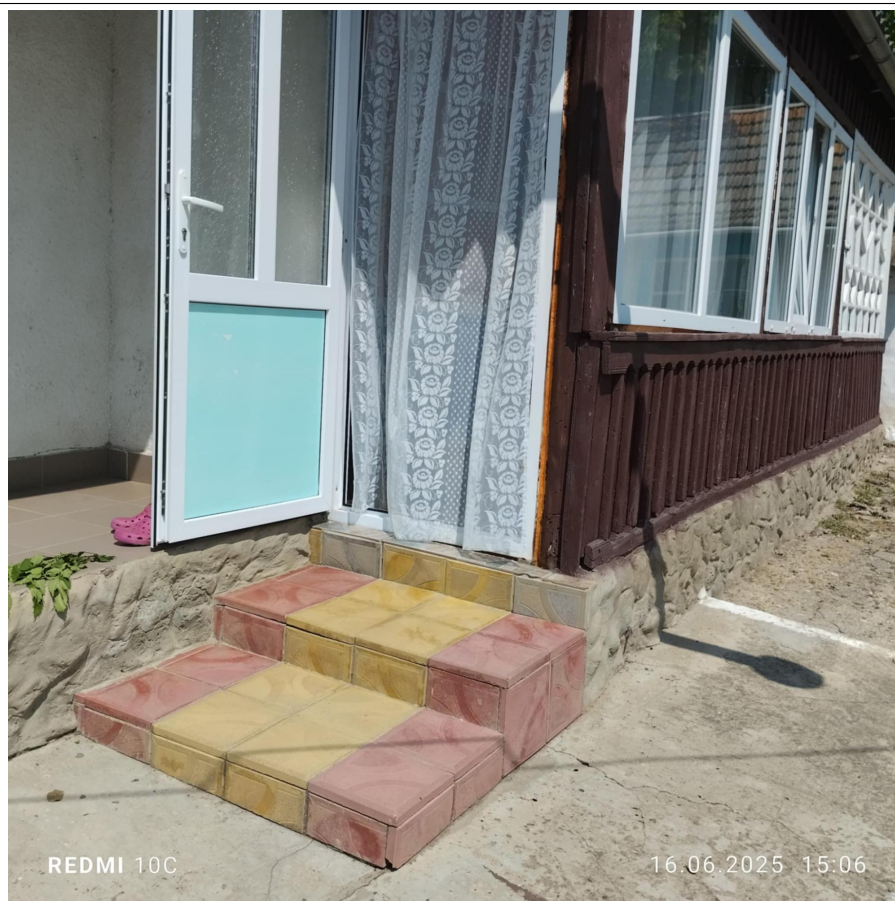
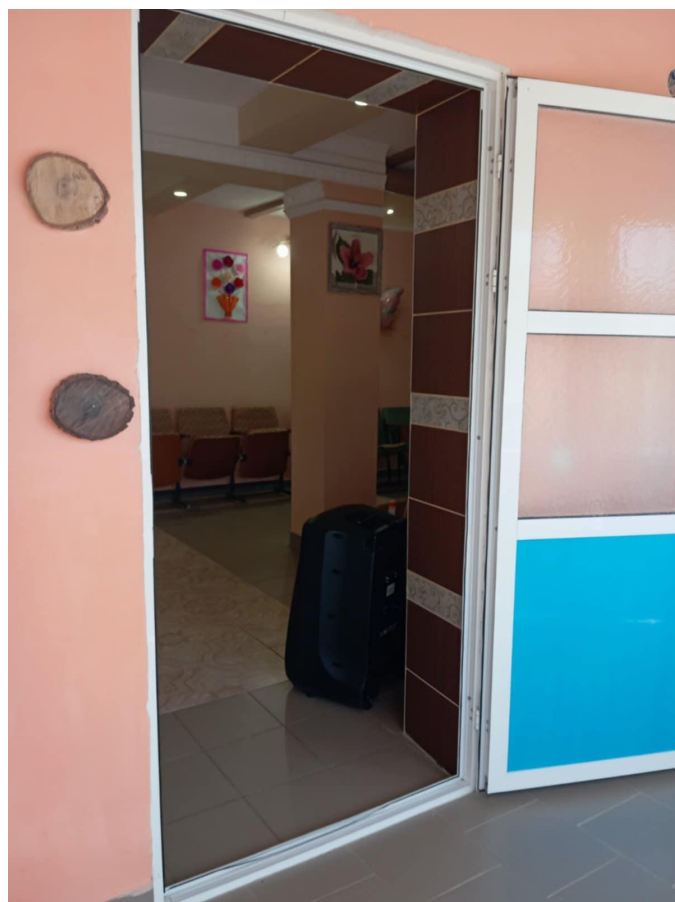
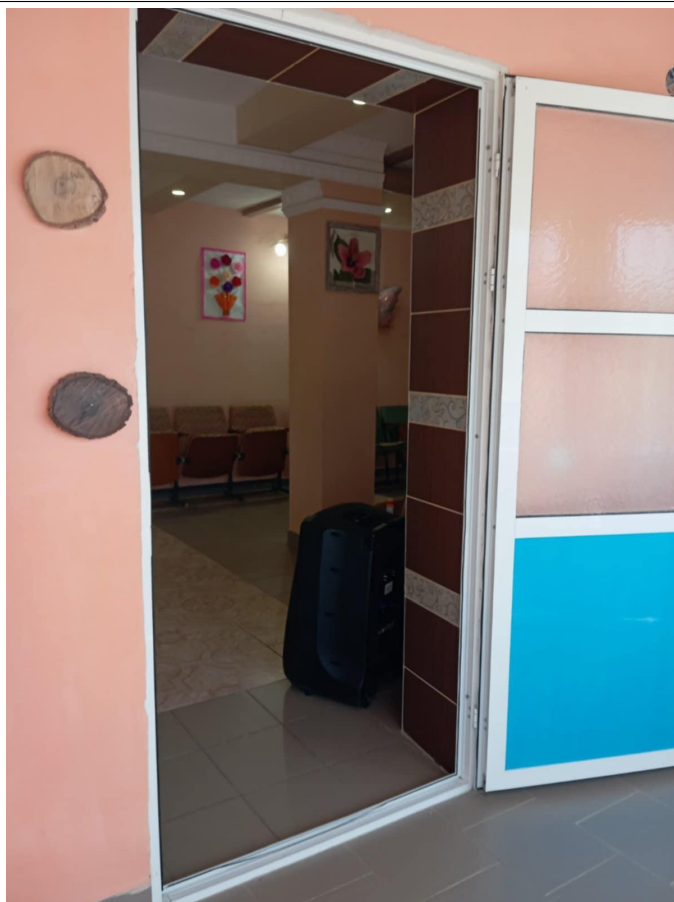
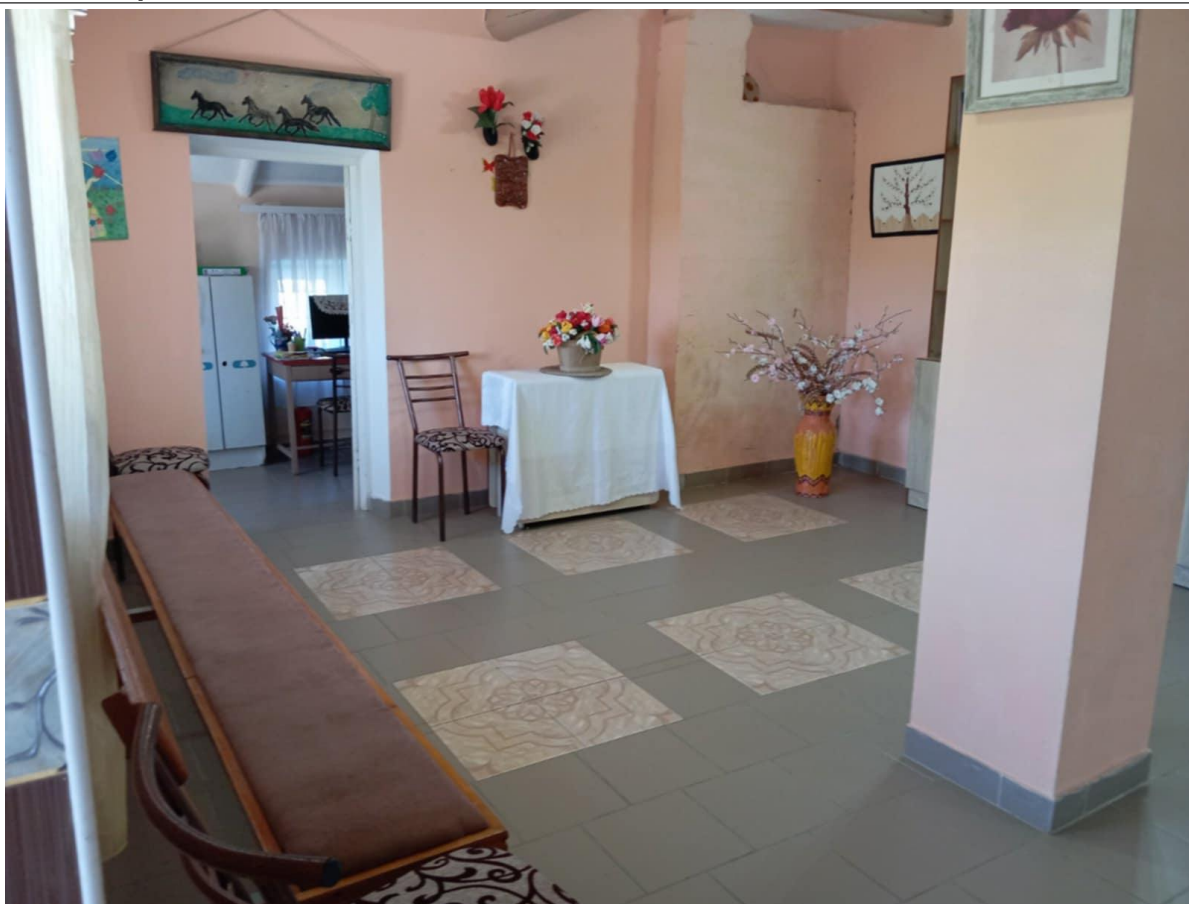
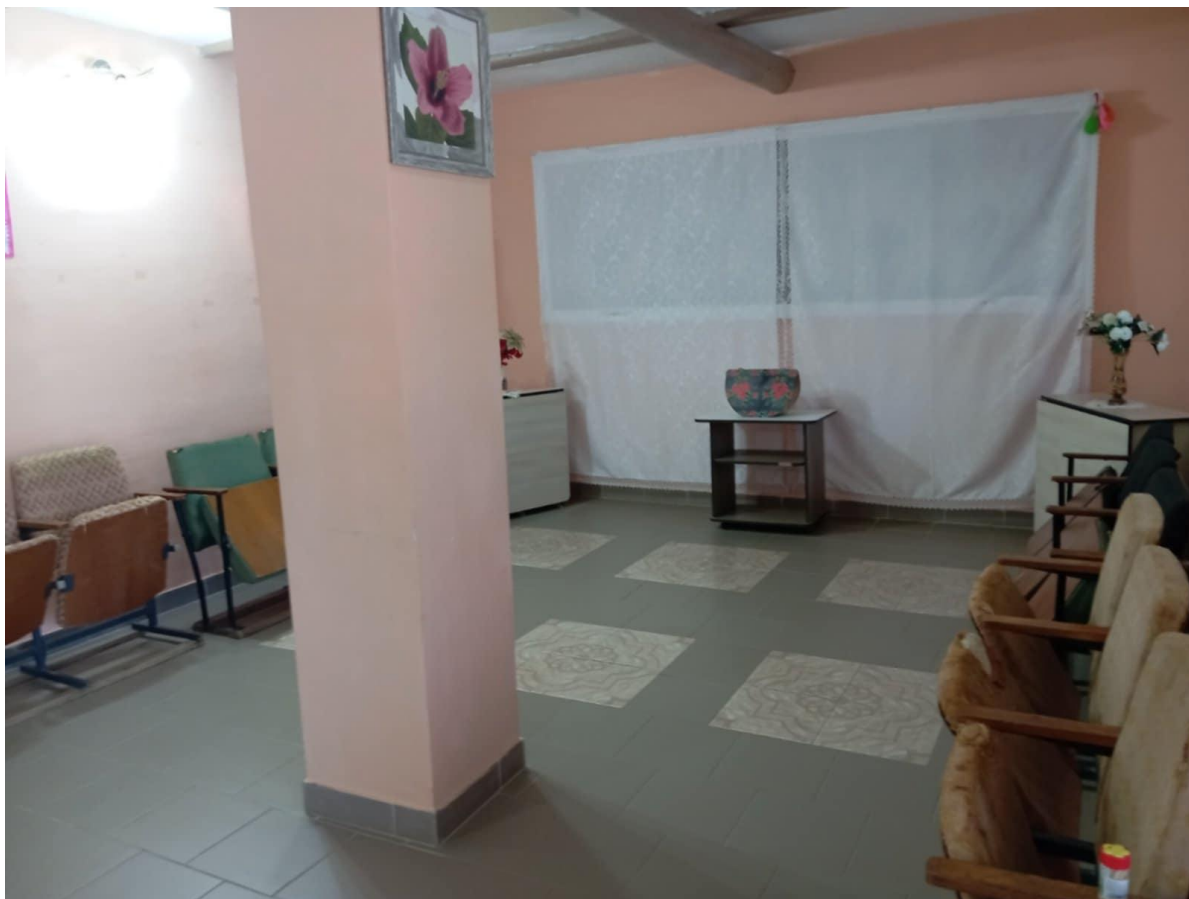
## Galerie - Intrare în clădire

| La intrare sunt trepte: | Da, 3 trepte , Înălțime totală a treptelor/scărilor (cm)45 cm |

| Dimensiuni ușă de intrare: | Simplă: 70 cm<br>Standard: trebuie să fie de minim 90 cm |

| Categorii | Indicatori | Date colectate |
|---|---|---|
| | Prag ușă de intrare: | Un prag cu înălțimea: 13 cm<br><b>Standard: pragul trebuie să fie de maxim 2 cm</b> |
