# Formular de evaluare a condițiilor de accesibilitate a clădirilor publice

Data: 11-06-2025

Echipa de evaluare: Asociația pentru Combaterea Izolării Informaționale "ECOU", Monitor de accesibilitate  
Datele de contact (mobil, e-mail) ale evaluatorului: ecou.cahul@gmail.com, +37369708107

| Categorii | Indicatori | Date colectate |
|---|---|---|
| Instituția: | BESV Doina nr. 7/37, Cămin Cultural | |

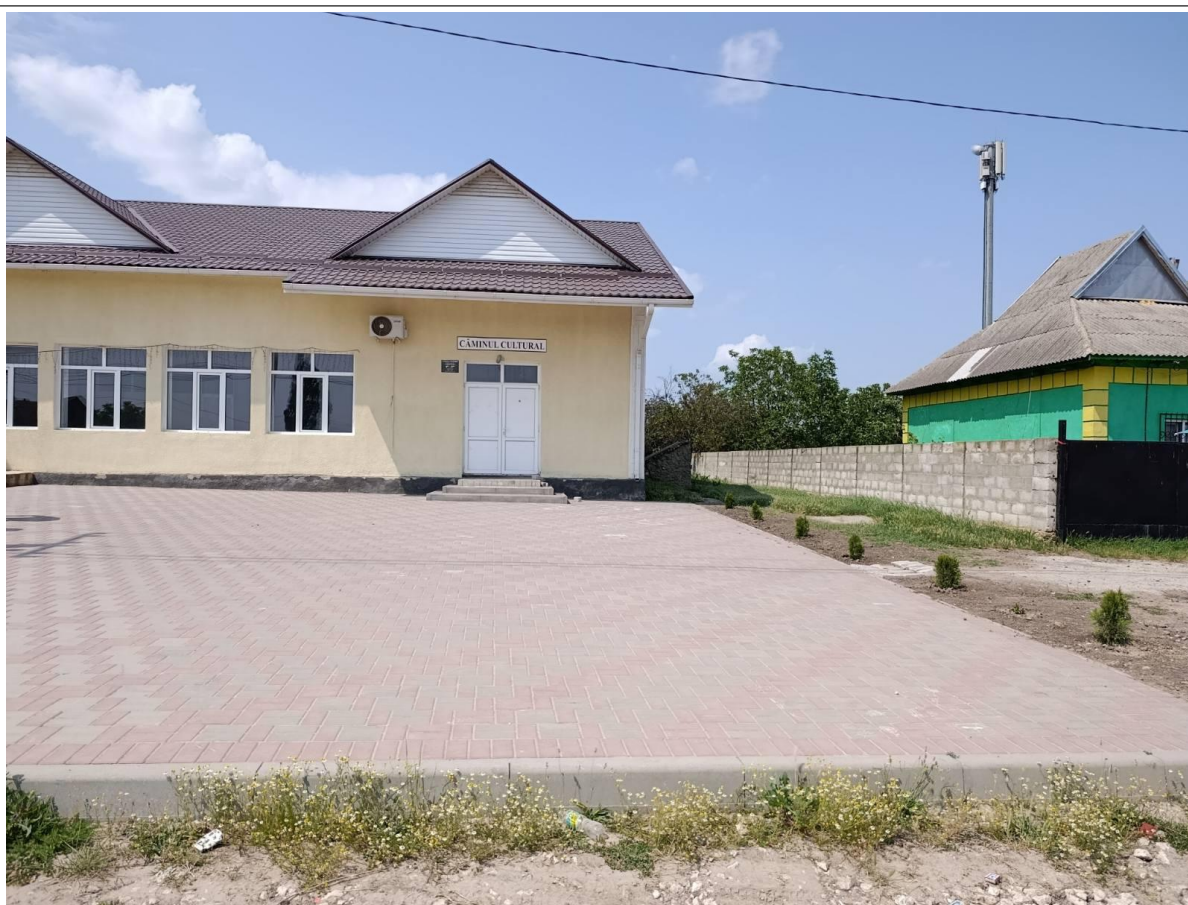
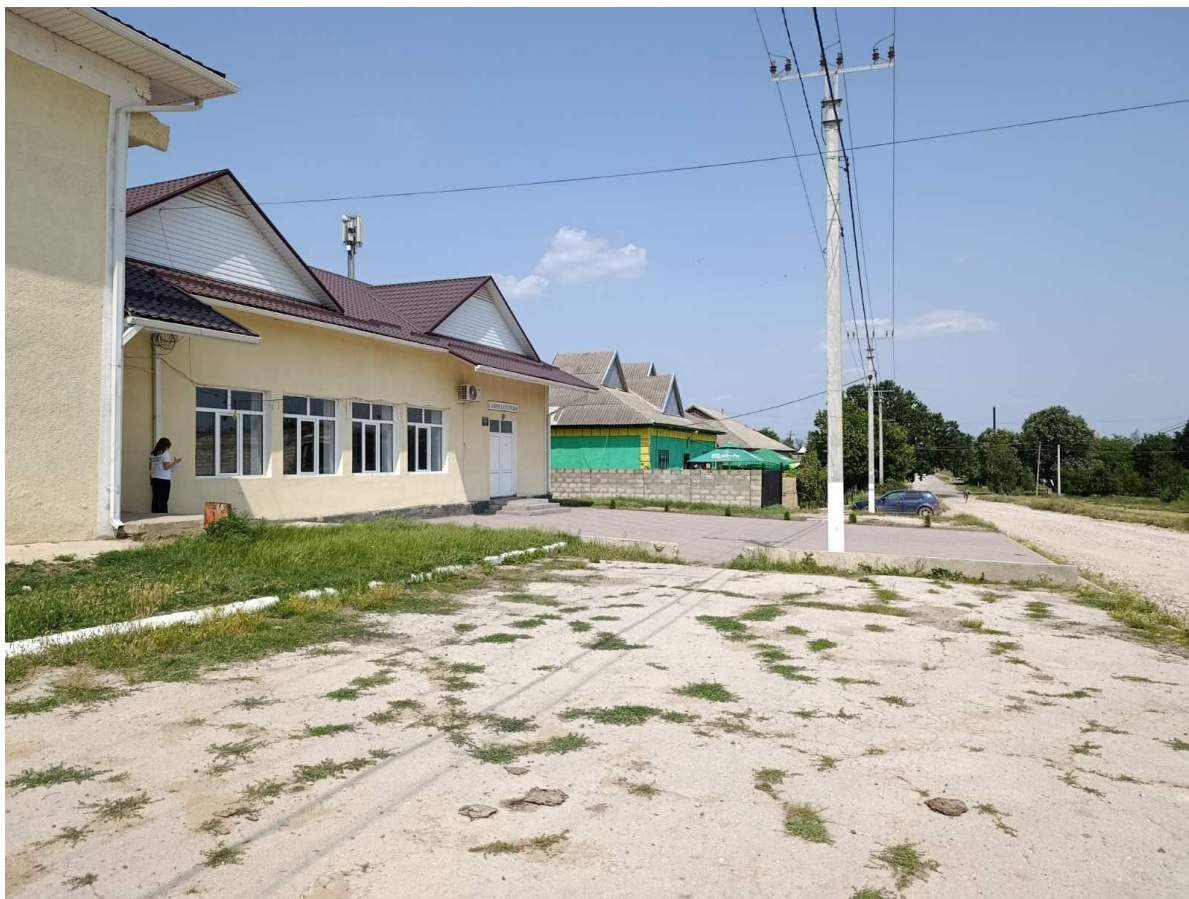
## Galerie - Căi de acces către clădire

| Tip înveliș: | Prundiș |
| Drumurile/Căile de acces sunt: | Denivelate |
| Borduri: | Da, 1 borduri , înălțimea:16 cm |

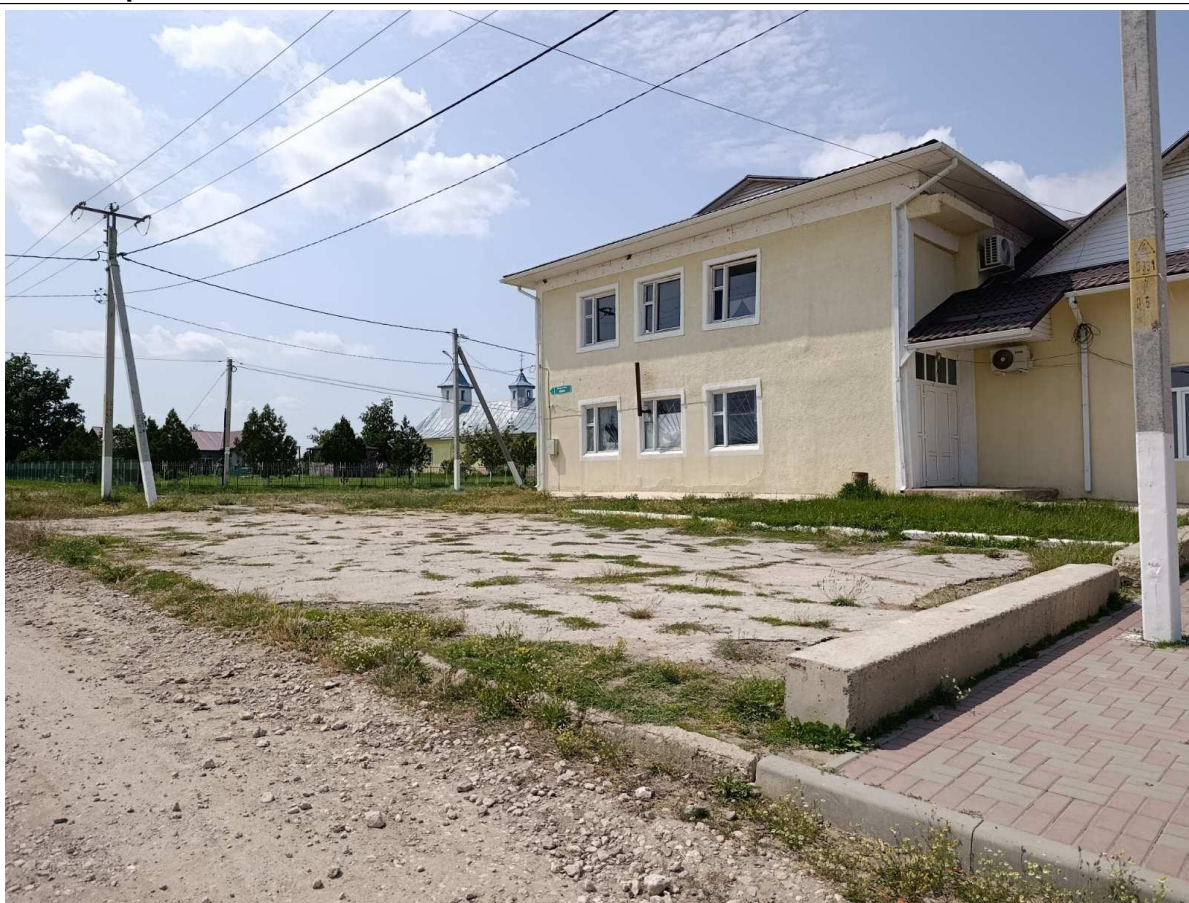
**Galerie - Loc de parcare**

| Parcare obișnuită: | Da |
| Locuri de parcare amenajate pentru persoanele cu dizabilități: | Nu |

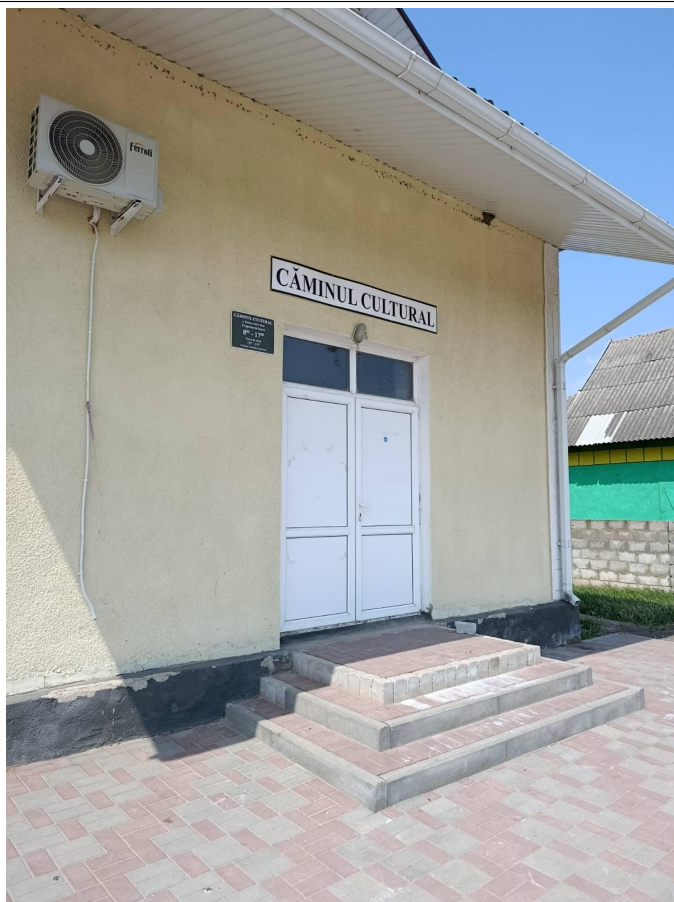
## Galerie - Intrare în clădire

| Categorii | Indicatori | Date colectate |
|---|---|---|
| Intrare în clădire | Intrarea în clădire este la nivelul solului: | Nu |
| | La intrare sunt trepte: | Da, 3 trepte , Înălțime totală a treptelor/scărilor (cm)15 cm |
| | Înălțimea pragului ușii (de la nivelul solului până la nivelul superior al pragului): | 40 cm<br>Standard: Se aplica regula de 1:12 |
| | Dacă există trepte, sunt semnalate treptele cu elemente contrastante și/sau tactile: | Nu<br>Standard: prima și ultima treaptă trebuie semnalate în culori contrastante |
| | Există rampă de acces: | Nu |

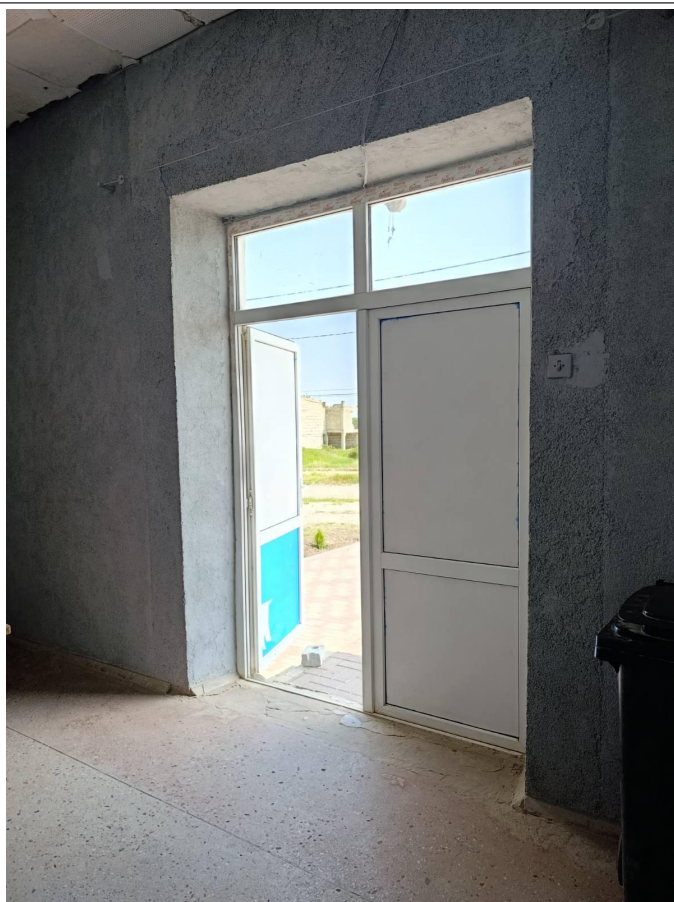
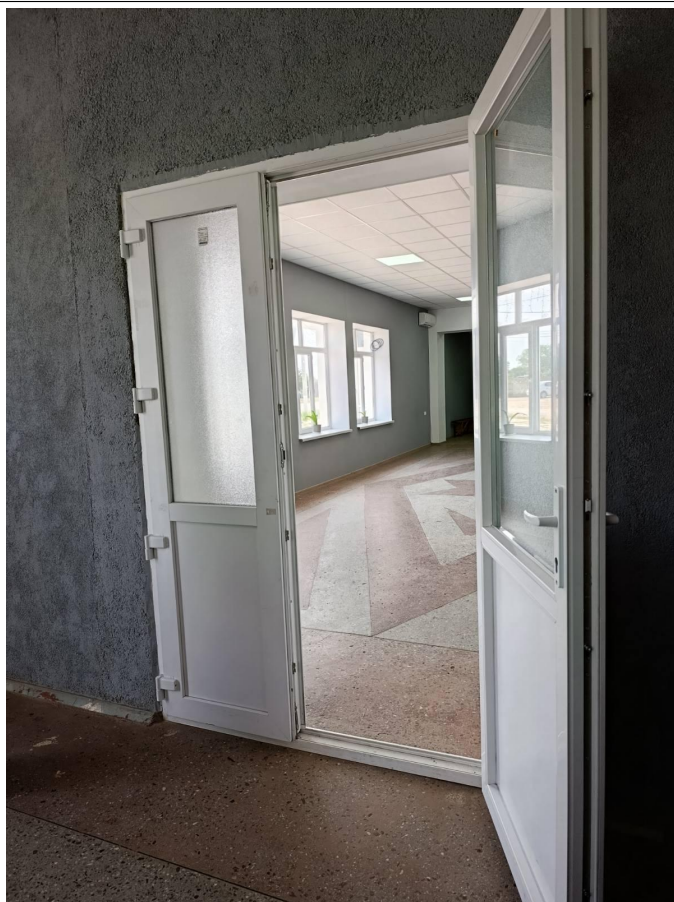
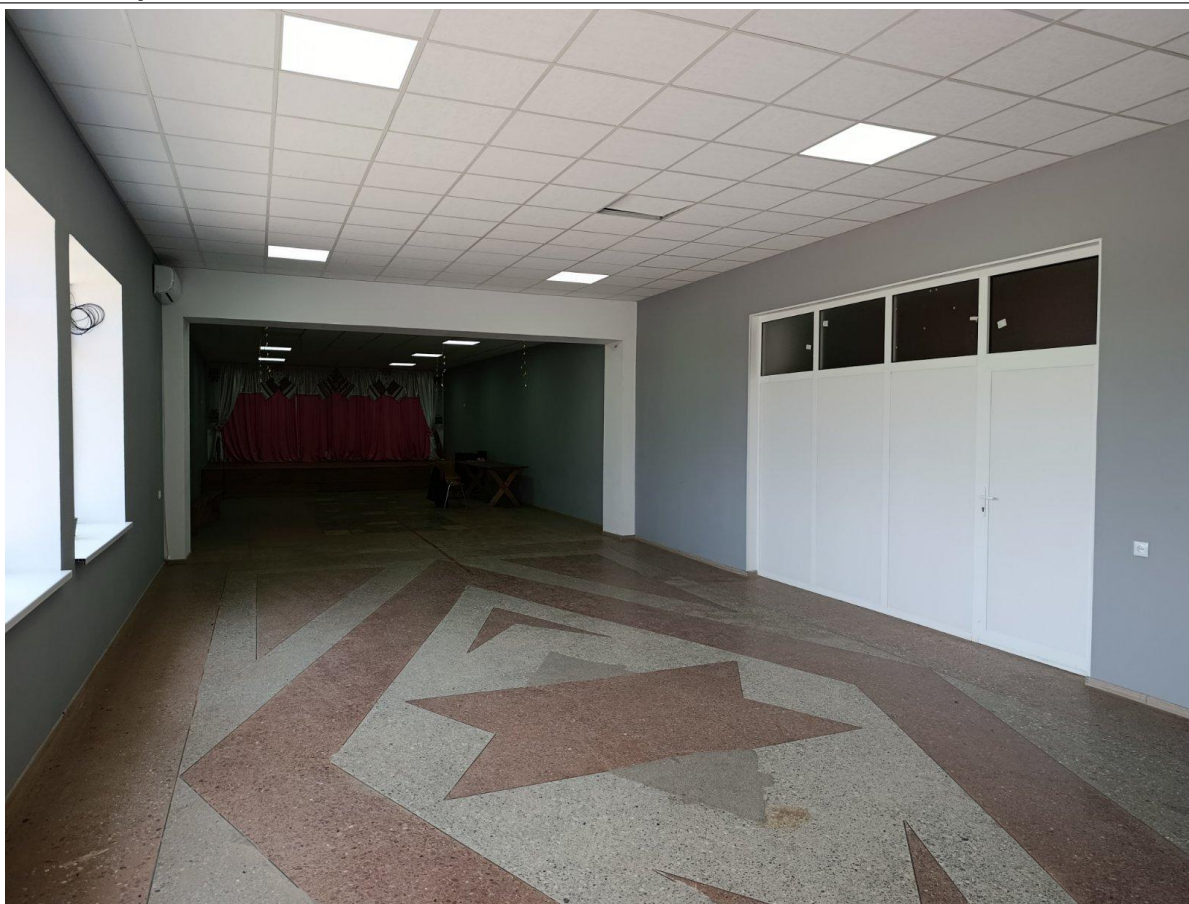
## Galerie - Uși

| Dimensiuni ușă de intrare: | Dublă: 75 cm + 75 cm<br>Standard: lumina ușii duble trebuie să fie de minim 90 cm<br>Ușa mică din cea dublă se deschide |
| Prag ușă de intrare: | Un prag cu înălțimea: 10 cm<br>Standard: pragul trebuie să fie de maxim 2 cm |
| Praguri de la ușile de interior: | Prag 1 cu înălțimea: 7 cm<br>Standard: pragul trebuie să fie de maxim 2 cm |
| Ușile de la intrare și din interiorul clădirii sunt dotate/marcate corespunzător cu semne contrastante: | Nu<br>Standard: este o diferență de culoare contrastantă (culori închise / culori deschise) între perete și podea |
