# Formular de evaluare a condițiilor de accesibilitate a clădirilor publice

Data: **19-06-2025**

| Categorii | Indicatori | Date colectate |
|---|---|---|
| Instituția: | BESV-22/27 (CAMINUL CULTURAL) | |

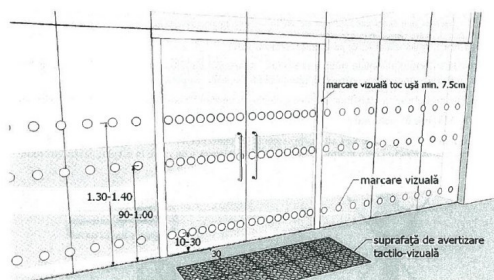
Fig. V.23. – Exemplu de conformare a suprafețelor vitrate în cadrul foi de ușă și realizarea contrastului vizual

| Categorii | Indicatori | Date colectate |
|---|---|---|
| | Ușile de la intrare și din interiorul clădirii sunt dotate/marcate corespunzător cu semne contrastante: | Nu<br><b>Standard: este o diferență de culoare contrastantă (culori închise / culori deschise) între perete și podea</b> |
