# Formular de evaluare a condițiilor de accesibilitate a clădirilor publice

| Categorii | Indicatori | Date colectate |
|---|---|---|
| Instituția: | BESV-19/8(Sala de sport) | |

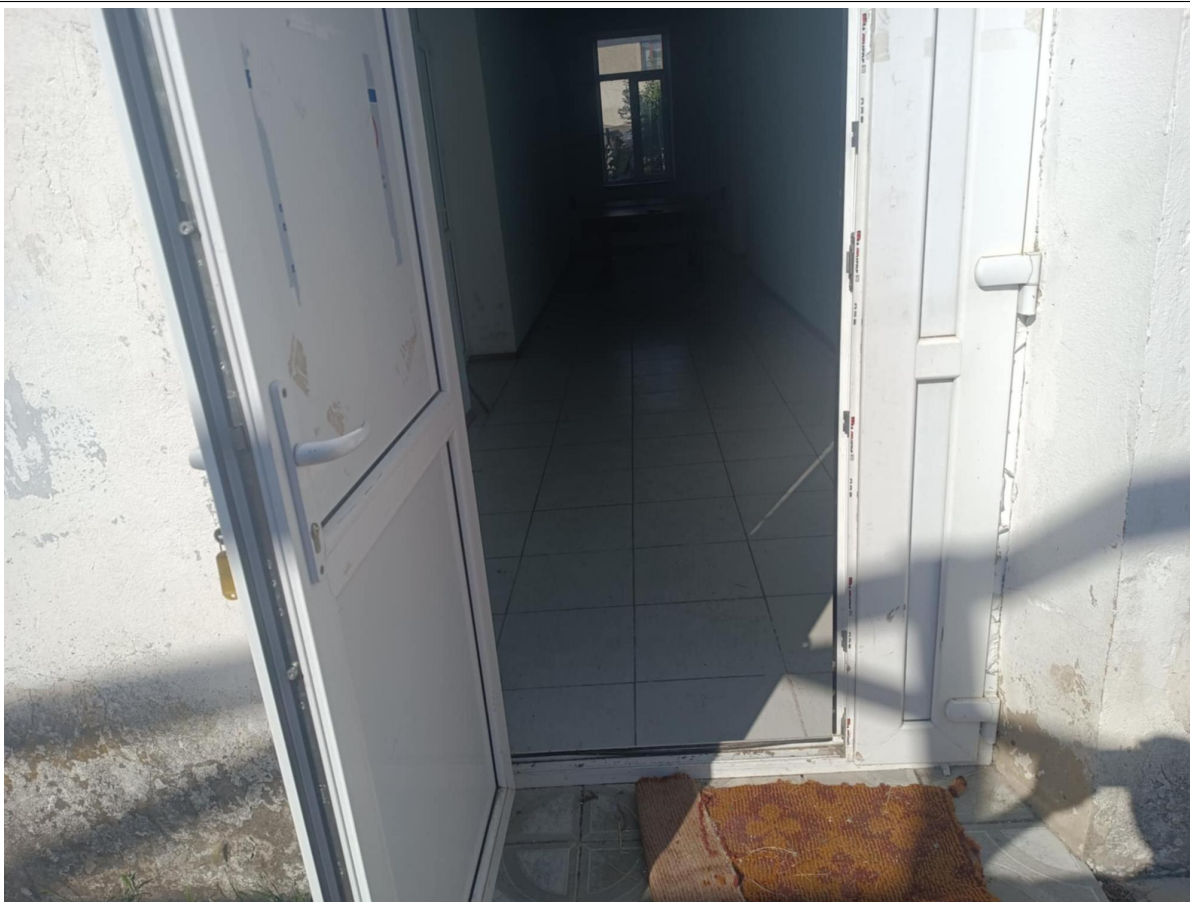
## Galerie - Intrare în clădire

| La intrare sunt trepte: | Da, 1 trepte , Înălțime totală a treptelor/scărilor (cm)15 cm |
| Dimensiunile pragului/spațiului din fața ușii de intrare în clădire: | 90 cm x 150 cm |
| Înălțimea pragului ușii (de la nivelul solului până la nivelul superior al pragului): | 15 cm<br>Standard: Se aplica regula de 1:10 |
| Dacă există trepte, sunt semnalate treptele cu elemente contrastante și/sau tactile: | Nu<br>Standard: prima și ultima treaptă trebuie semnalate în culori contrastante |
| Există rampă de acces: | Nu |

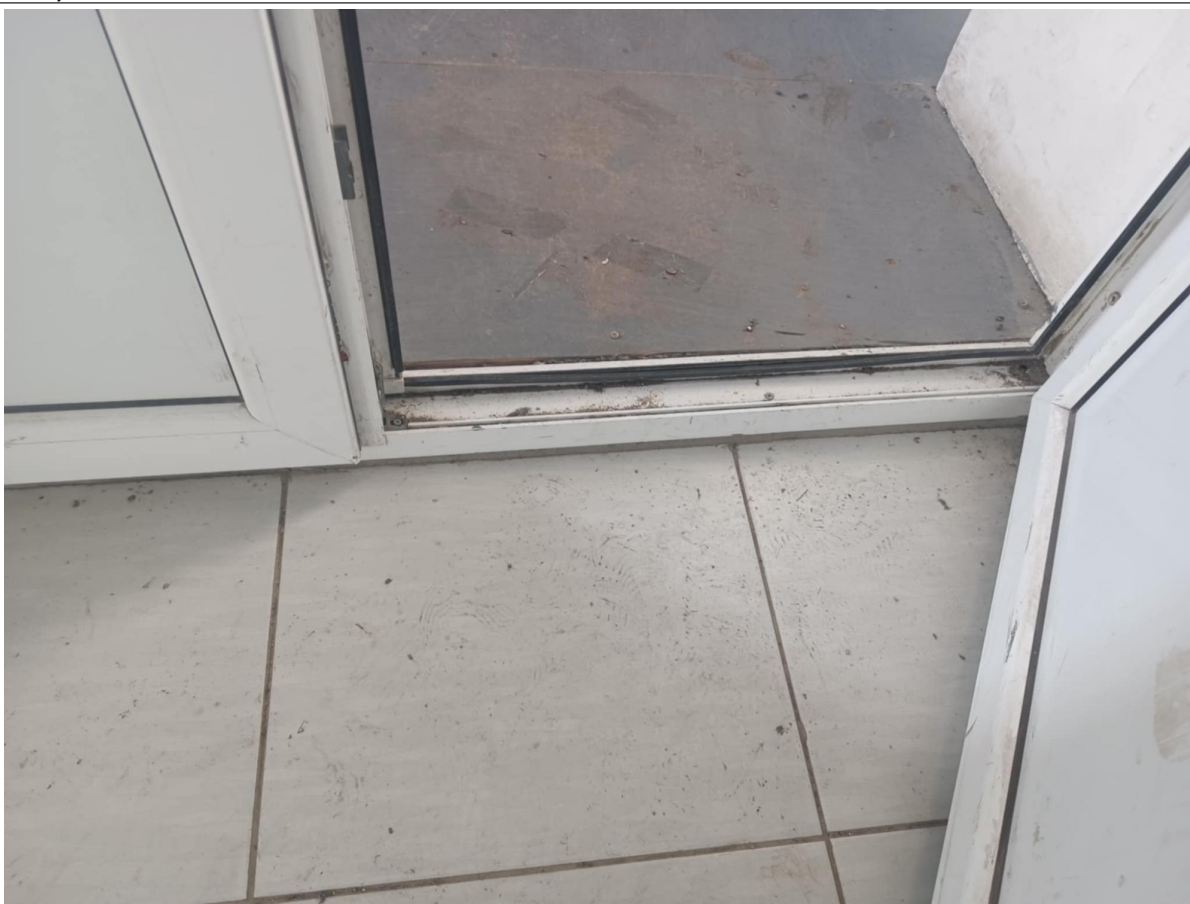
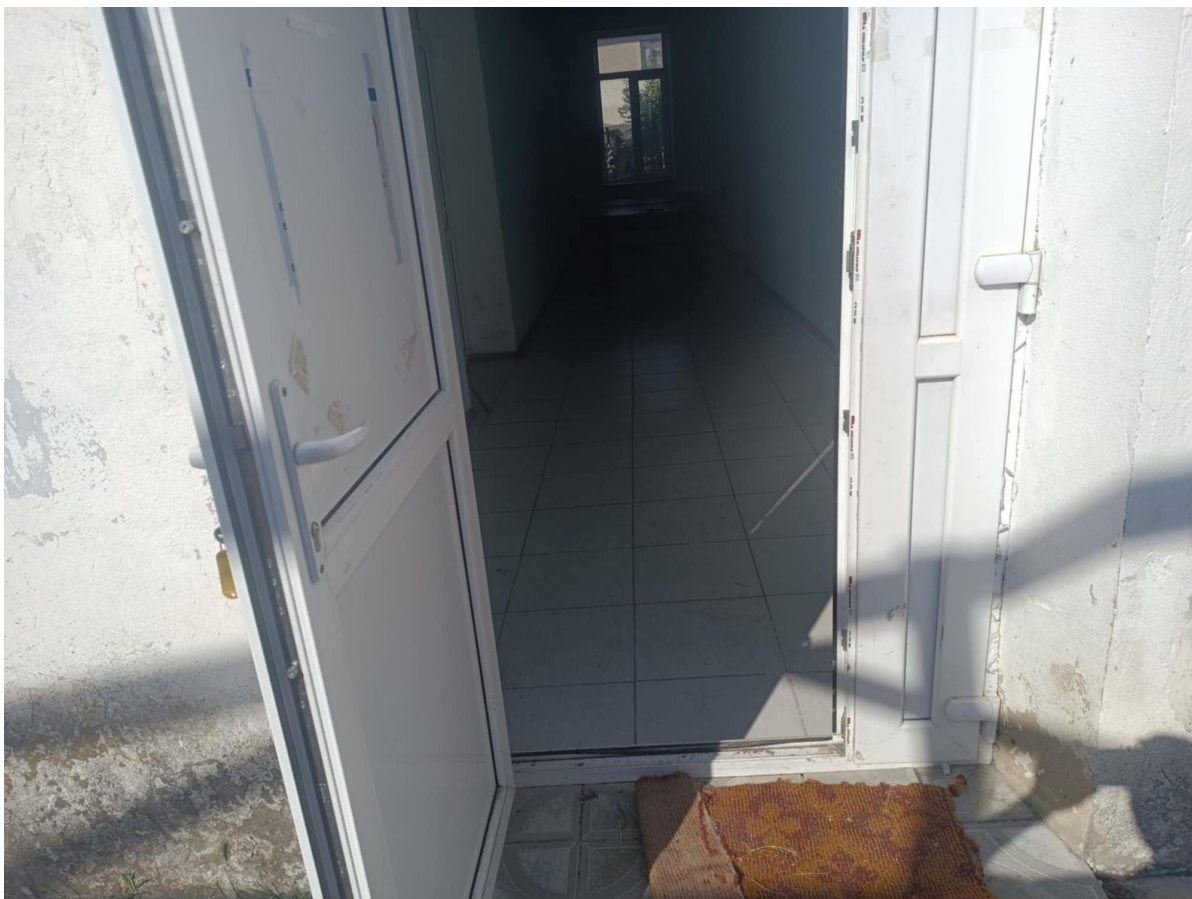
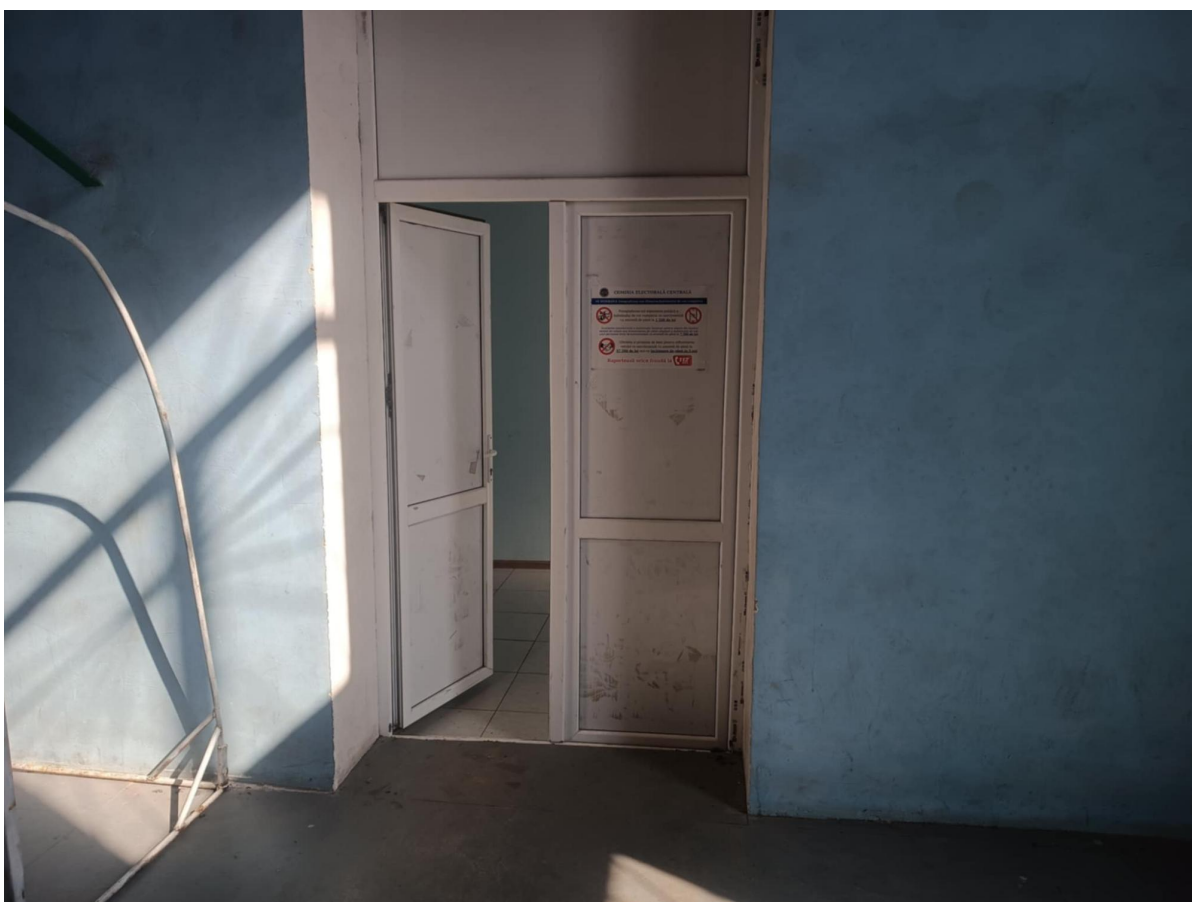
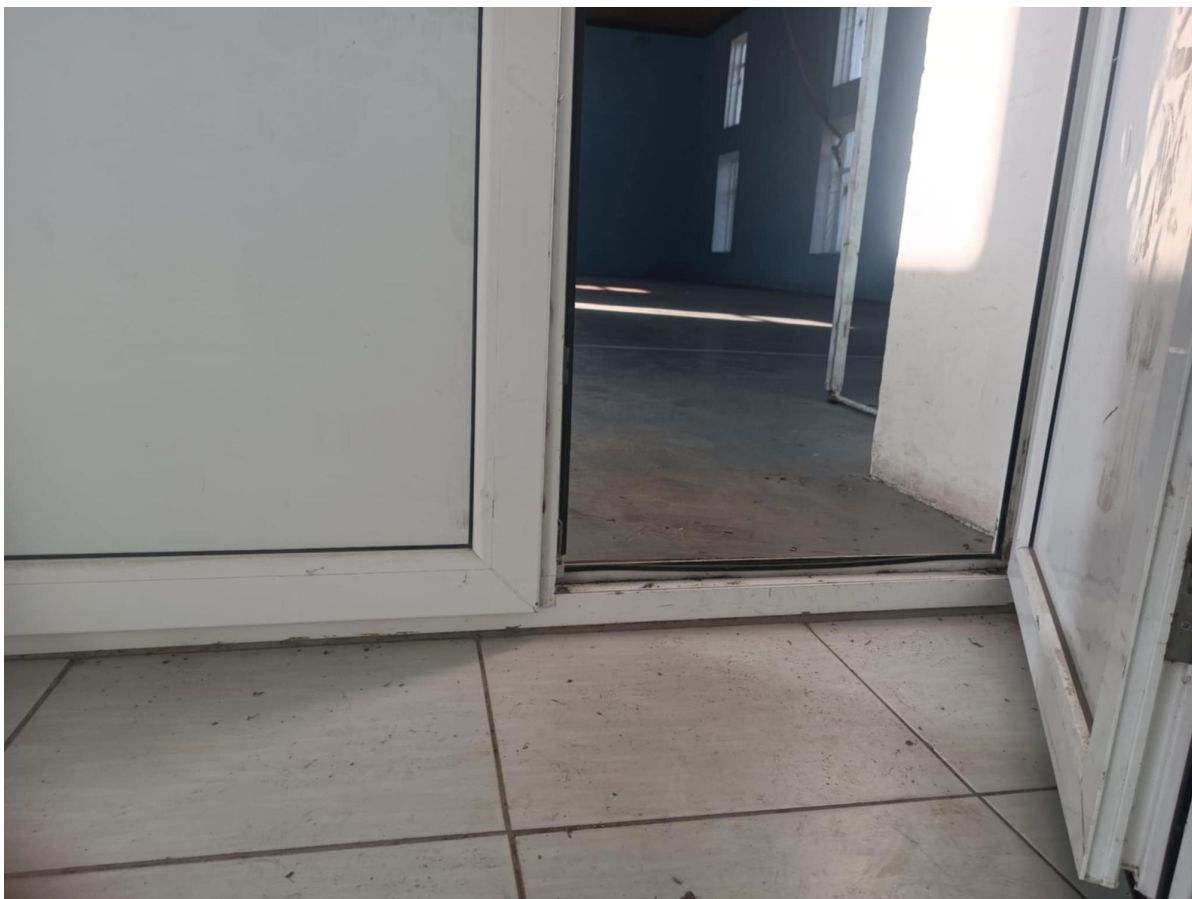
## Galerie - Uși

| Categorii | Indicatori | Date colectate |
|---|---|---|
| | Dimensiuni ușă de intrare: | Dublă: 80 cm + 27 cm<br>Standard: lumina ușii duble trebuie să fie de minim 90 cm<br>Ușa mică din cea dublă se deschide |
| | Prag ușă de intrare: | Prag exterior și interior cu înălțimile: 10 + 4 cm<br>Standard: pragul trebuie să fie de maxim 2 cm |
| | Uși în interior: | Lățimea: 70 cm , 70 cm |
| | Praguri de la ușile de interior: | Prag 1 cu înălțimea: 8 cm<br>Standard: pragul trebuie să fie de maxim 2 cm<br>Prag 2 cu înălțimea: 4 cm<br>Standard: pragul trebuie să fie de maxim 2 cm |
| | Ușile de la intrare și din interiorul clădirii sunt dotate/marcate corespunzător cu semne contrastante: | Nu<br>Standard: este o diferență de culoare contrastantă (culori închise / culori deschise) între perete și podea |

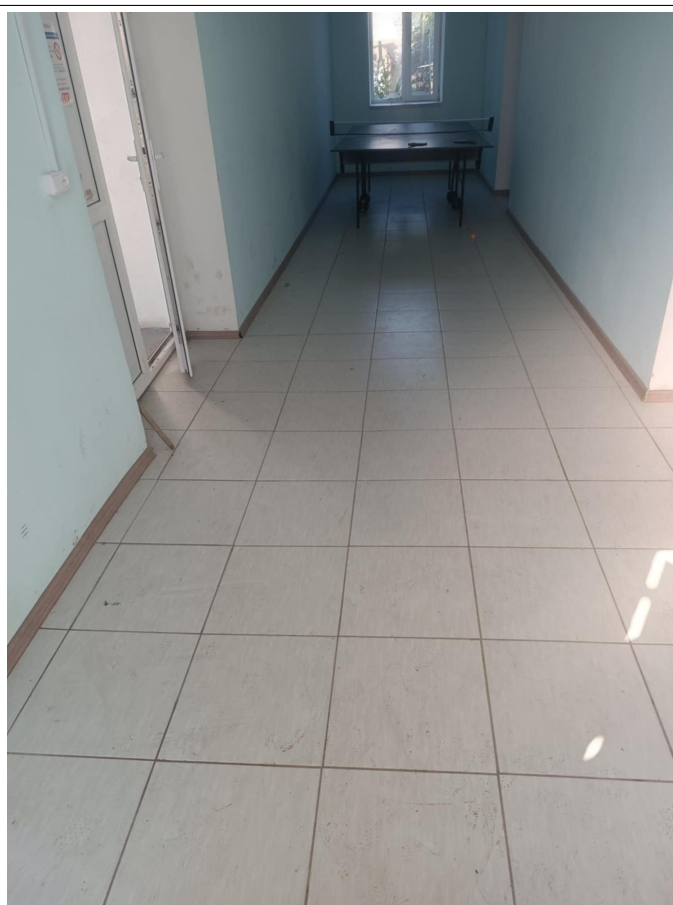
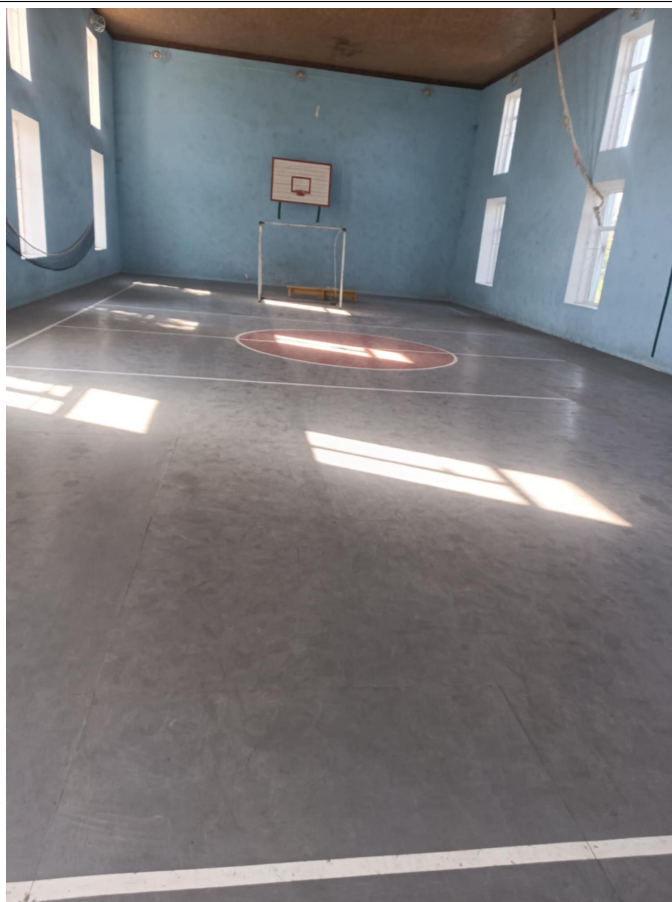
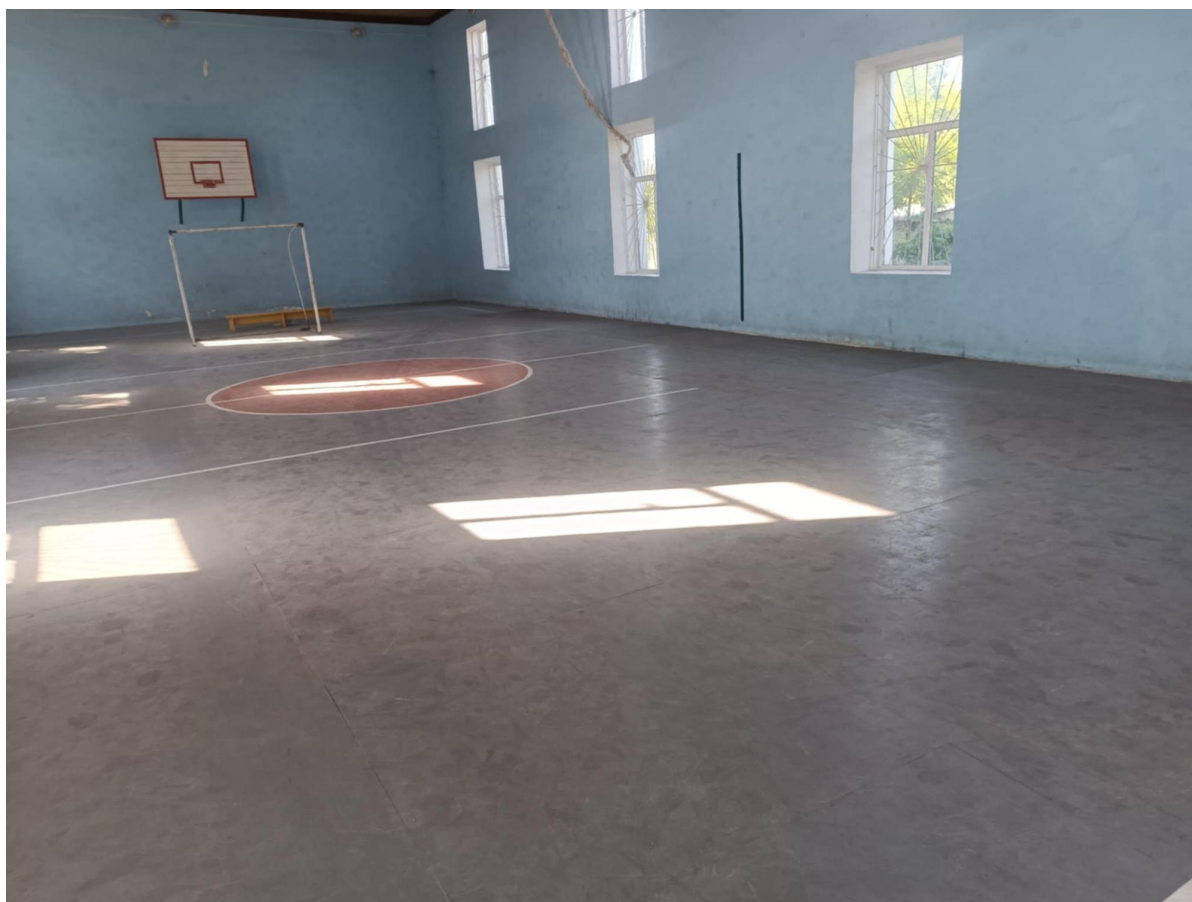
**Galerie - Coridoare**

| Coridoare: | Da |
| Lățimea coridorului (în cel mai îngust loc) este peste 150 cm? | Da |
| Trepte: | Da , 1 trepte , înălțimea:10 cm |
| Dacă sunt trepte, este o rampă interioară: | Nu |
| Dacă există trepte, sunt semnalate treptele cu elemente contrastante și/sau tactile: | Nu<br>Standard: prima și ultima treaptă trebuie semnalate în culori contrastante |
