# Formular de evaluare a condițiilor de accesibilitate a clădirilor publice

| Categorii | Indicatori | Date colectate |
|---|---|---|
| Localitate, raion: | Stircea (Glodeni) | |
| Instituția: | BESV-19/6(Camin cultural) | |

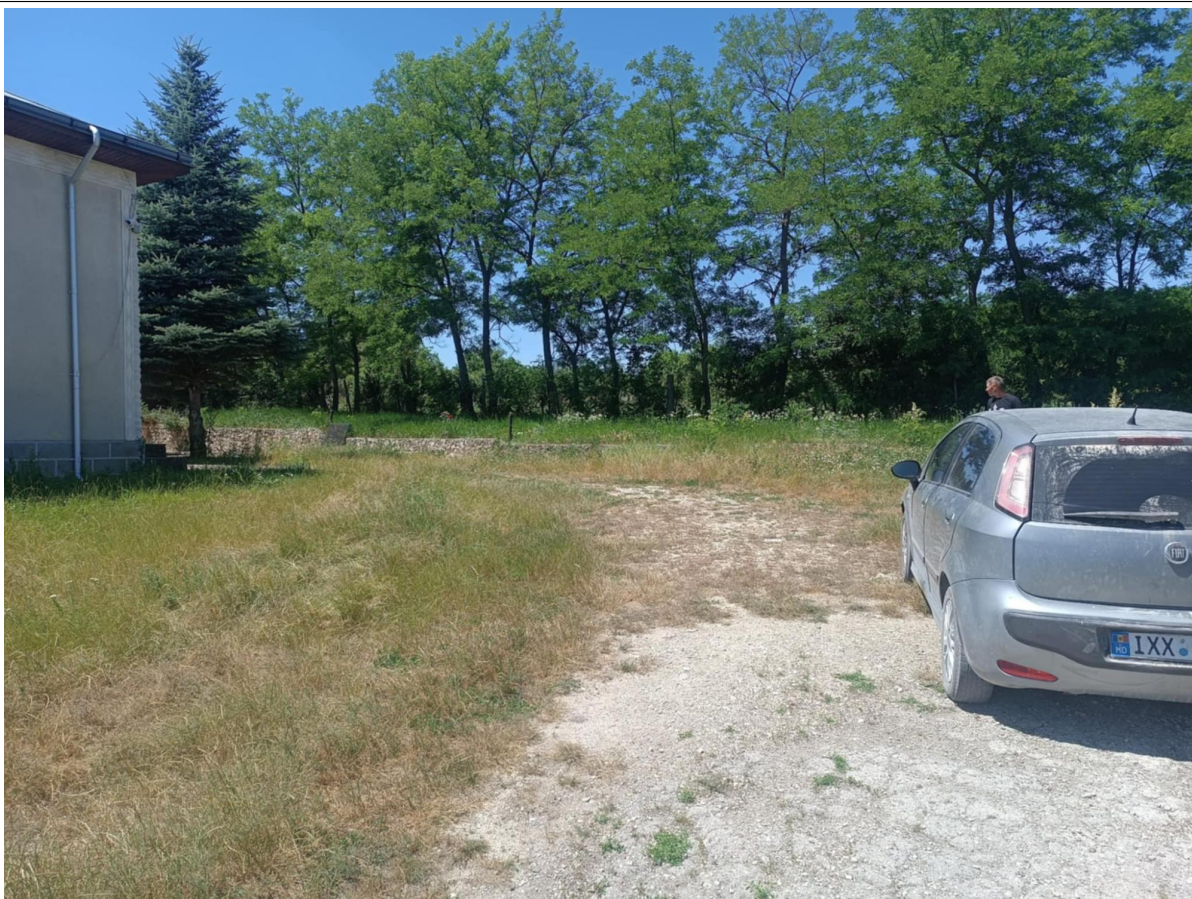
## Galerie - Căi de acces către clădire

| Borduri: | Da, 1 borduri , înălțimea:10 cm |
| Nivel: | Înclinat în urcuș |

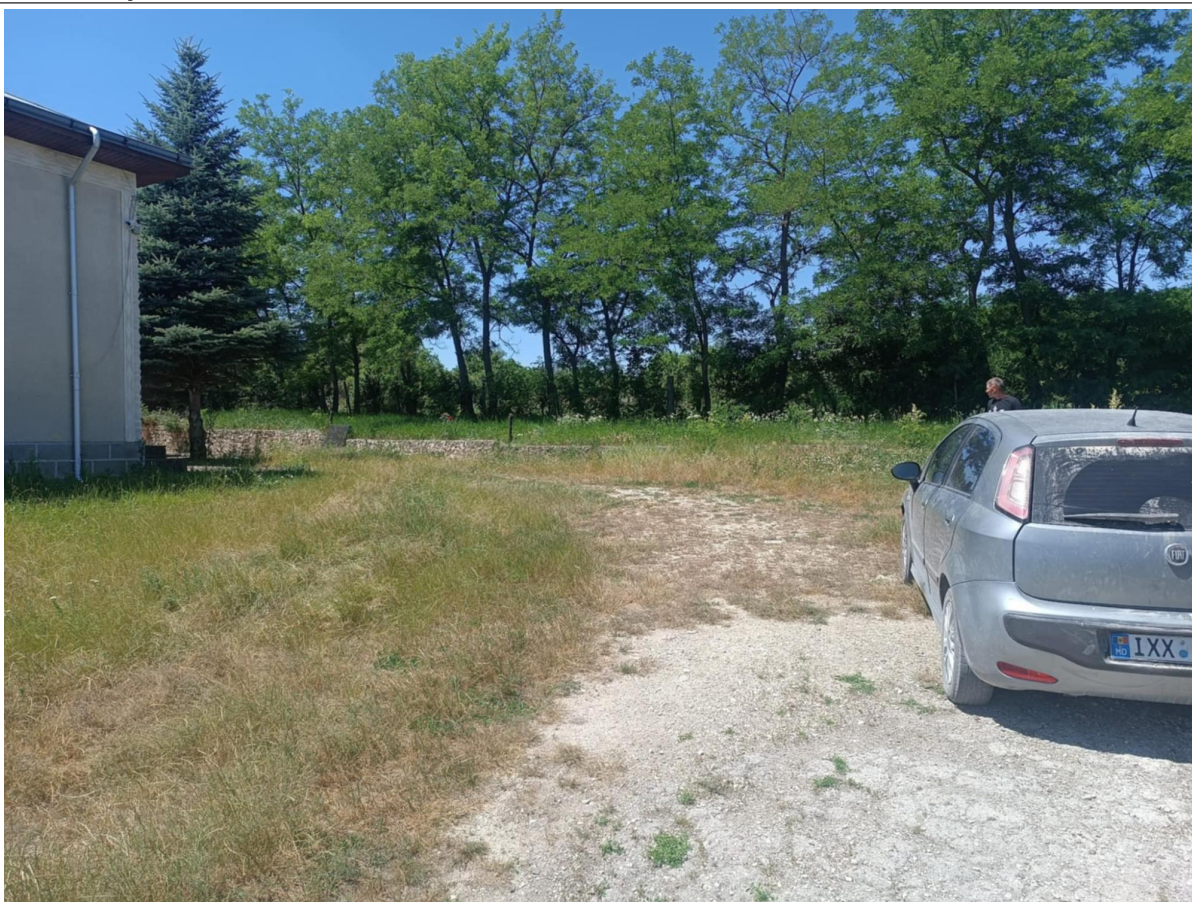
## Galerie - Loc de parcare

| Parcare obișnuită: | Nu , dar există loc unde poate fi amenajată parcare |
| Locuri de parcare amenajate pentru persoanele cu dizabilități: | Nu |
