# Formular de evaluare a condițiilor de accesibilitate a clădirilor publice

| Categorii | Indicatori | Date colectate |
|---|---|---|
| Localitate, raion: | Corjeuti (Briceni) | |
| Instituția: | BESV 6/18 (Primaria) | |

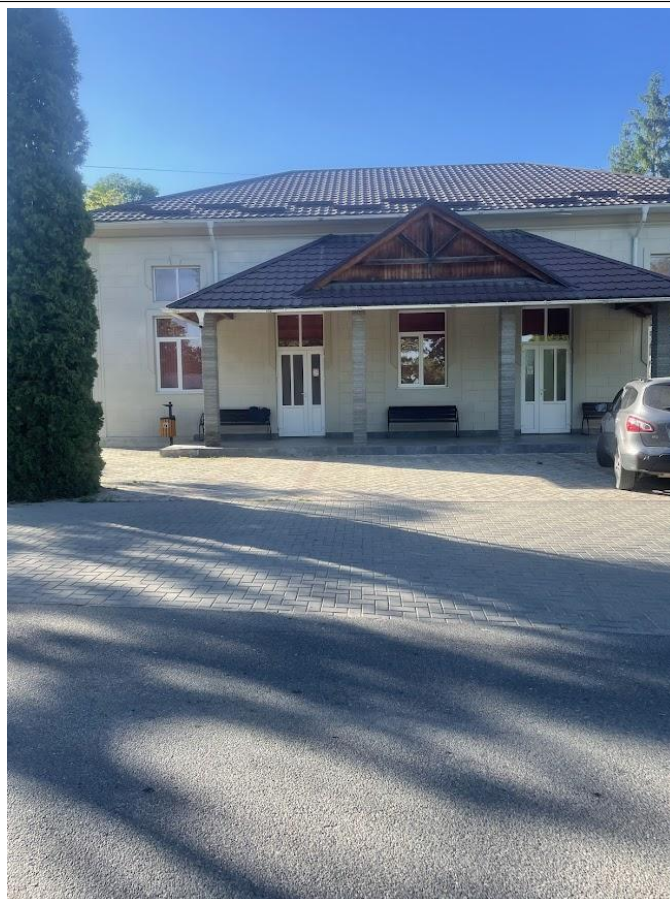
## **Galerie - Căi de acces către clădire**

| Tip înveliș: | Pavaj |
| Drumurile/Căile de acces sunt: | Calitative |
| Nivel: | Orizontal |

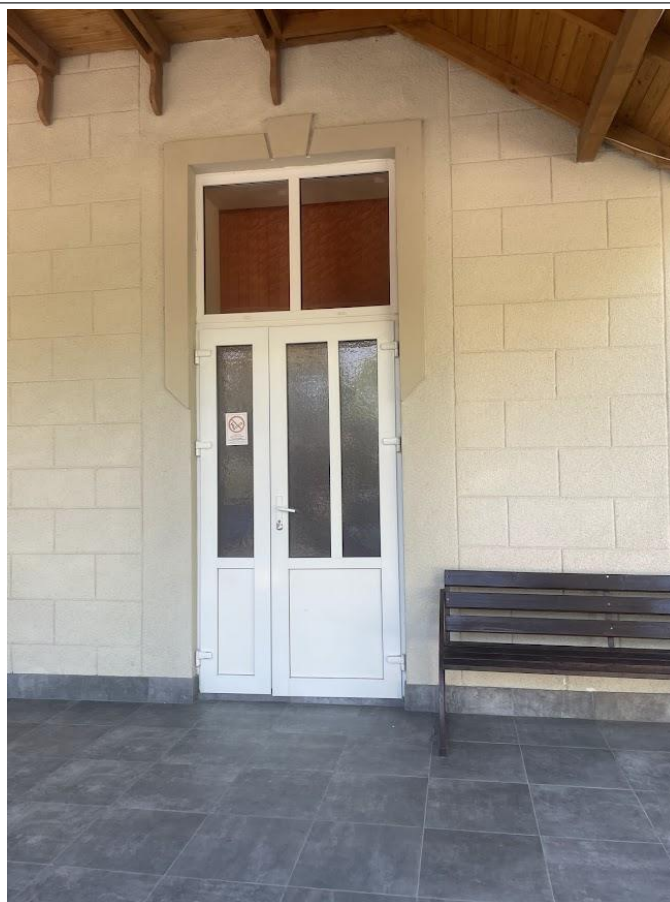
## **Galerie - Intrare în clădire**

| La intrare sunt trepte: | Da, 1 trepte , Înălțime totală a treptelor/scărilor (cm)20 cm |
| Înălțimea pragului ușii (de la nivelul solului până la nivelul superior al pragului): | 17 cm<br>Standard: Se aplica regula de 1:10 |
| Dacă există trepte, sunt semnalate treptele cu elemente contrastante și/sau tactile: | Nu<br>Standard: prima și ultima treaptă trebuie semnalate în culori contrastante |

| Categorii | Indicatori | Date colectate |
|---|---|---|
| | Prag ușă de intrare: | Un prag cu înălțimea: 4 cm<br>Standard: pragul trebuie să fie de maxim 2 cm |
