# Formular de evaluare a condițiilor de accesibilitate a clădirilor publice

Echipa de evaluare: AO VIVERE, Monitor de accesibilitate

| Categorii | Indicatori | Date colectate |
|---|---|---|
| Instituția: | BESV 6/36 (Casa de Cultura) | |

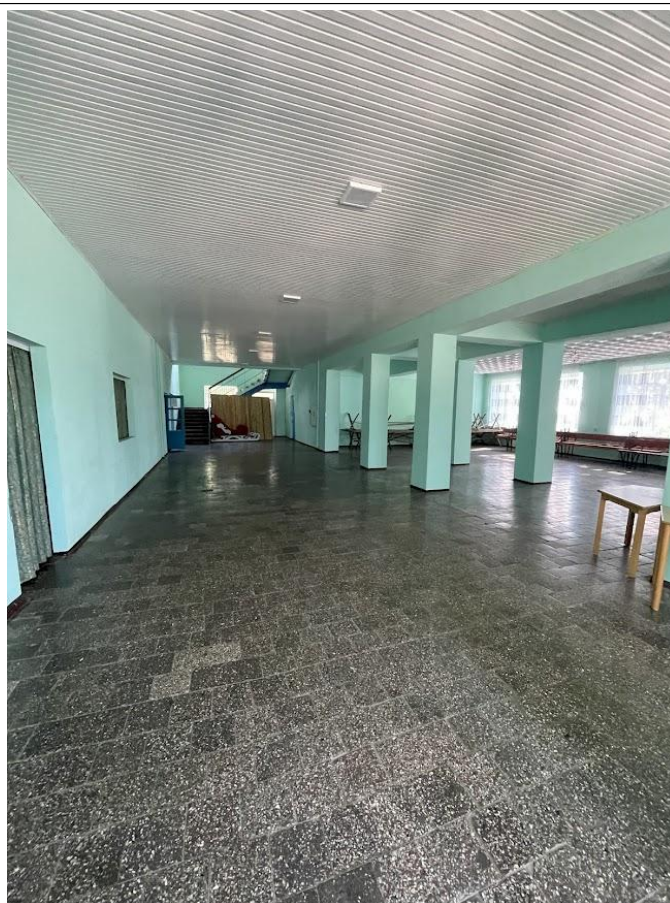
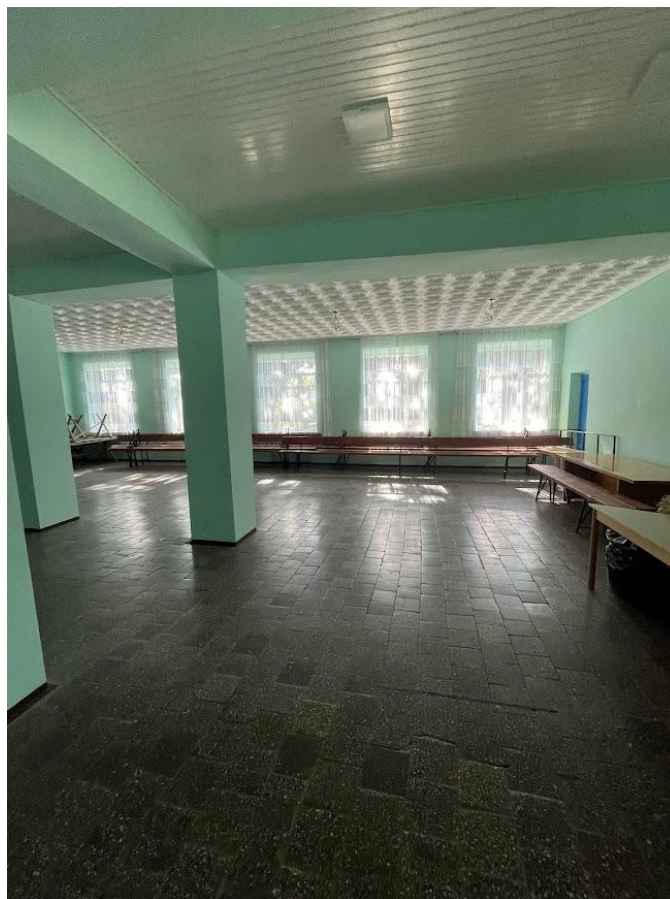
**Galerie - Sala de prestare a serviciului**

În sală este spațiu de manevră pentru un scaun rulant cu diagonala minimă de 140 cm: Da

Spațiul interior este suficient iluminat: Nu

Culori contrastante pentru sală: Nu  
Standard: este o diferență de culoare contrastantă (culori închise / culori deschise) între perete și podea
