# Formular de evaluare a condițiilor de accesibilitate a clădirilor publice

| Categorii | Indicatori | Date colectate |
|---|---|---|
| Localitate, raion: | Balasinesti (Briceni) | |
| Instituția: | BESV 6/6 (Primaria) | |

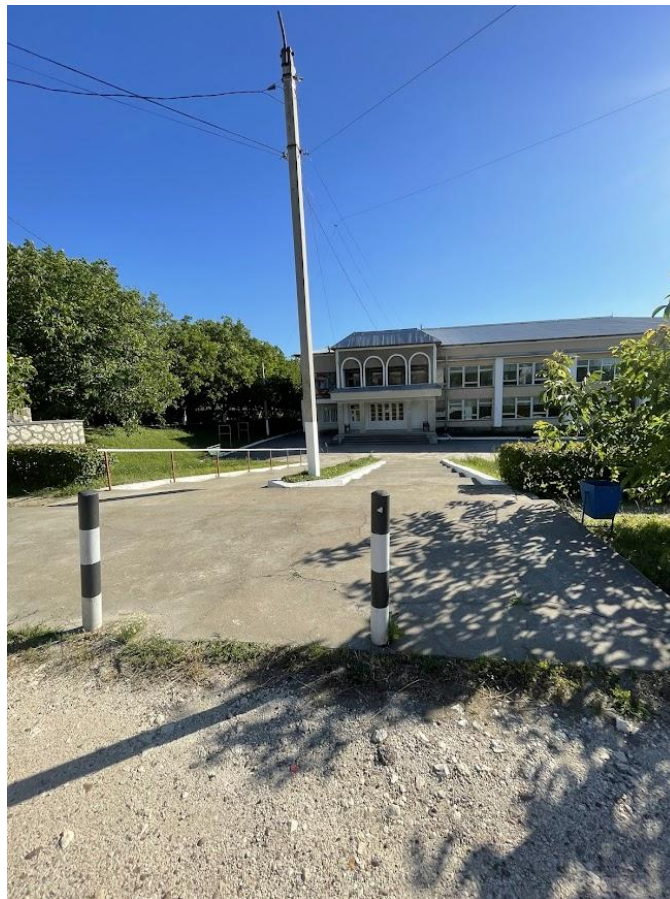
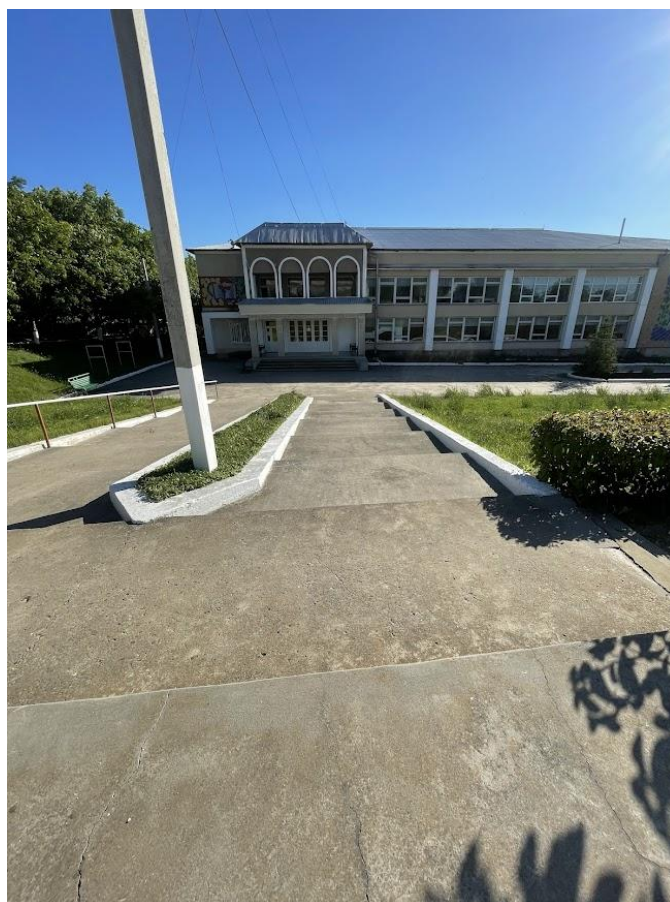
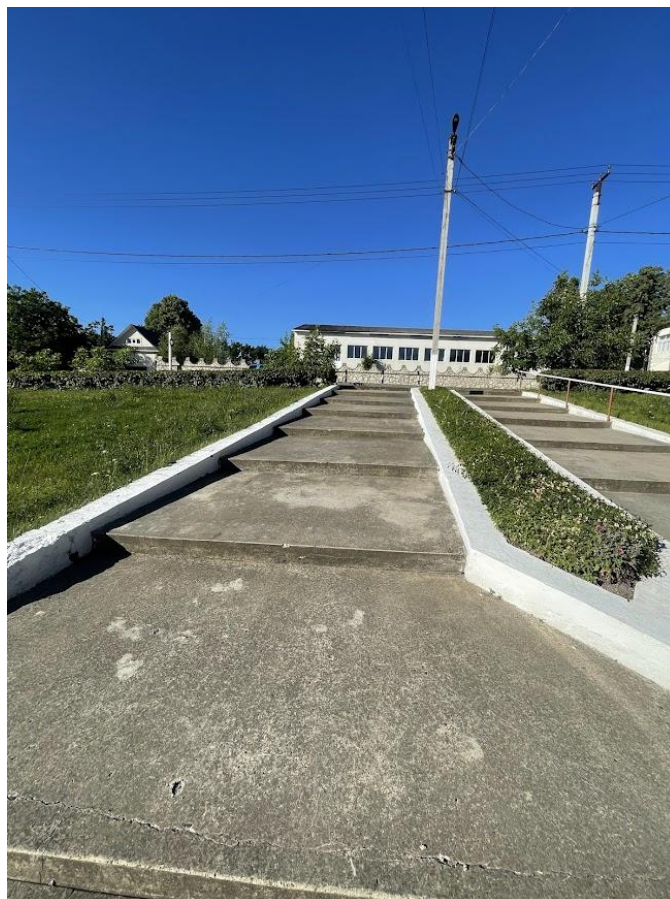
**Galerie - Intrare în clădire**

| Intrarea în clădire este la nivelul solului: | Nu |
| La intrare sunt trepte: | Da, 5 trepte , Înălțime totală a treptelor/scărilor (cm)66 cm |
| Dacă există trepte, sunt semnalate treptele cu elemente contrastante și/sau tactile: | Nu<br>Standard: prima și ultima treaptă trebuie semnalate în culori contrastante |
| Există rampă de acces: | Nu |

| Categorii | Indicatori | Date colectate |
|---|---|---|
| | Prag ușă de intrare: | Un prag cu înălțimea: 4 cm<br>Standard: pragul trebuie să fie de maxim 2 cm |

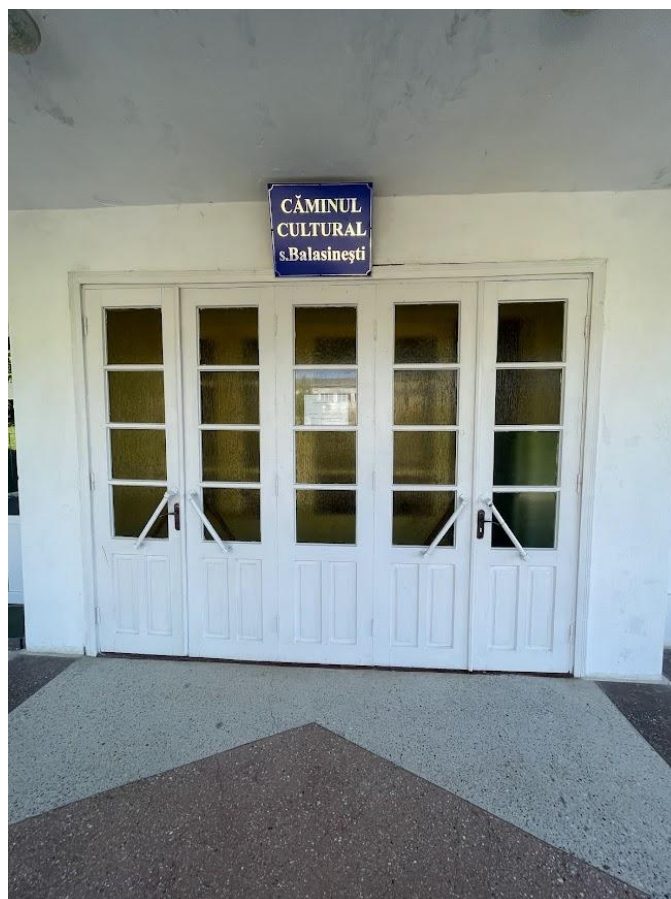
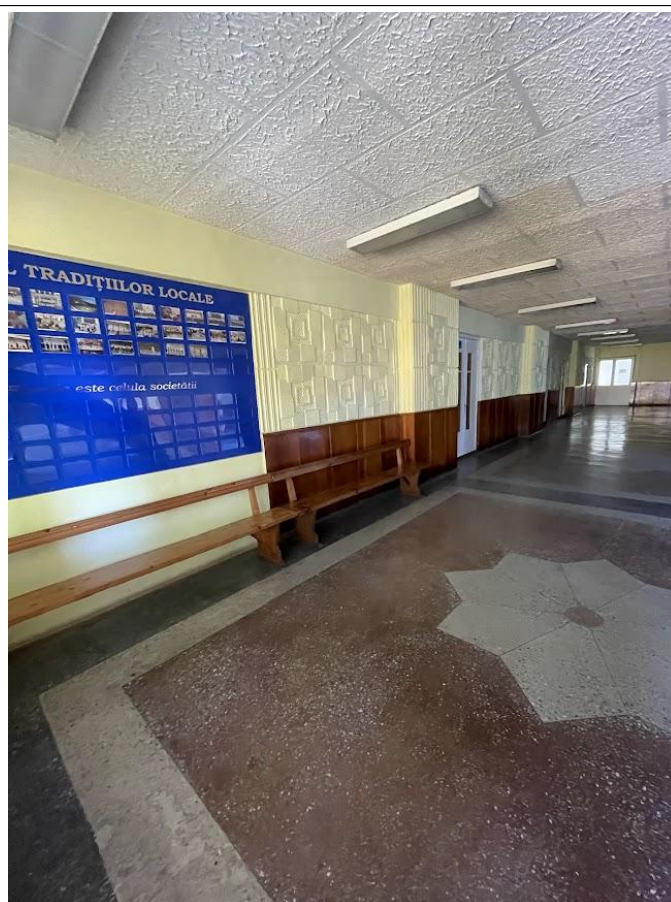
**Galerie - Sala de prestare a serviciului**

Da . De tipul: coloane

Nu
