# Formular de evaluare a condițiilor de accesibilitate a clădirilor publice

| Categorii | Indicatori | Date colectate |
|---|---|---|
| Localitate, raion: | Bezeda (Briceni) | |
| Instituția: | BESV 6/12 (Biblioteca) | |

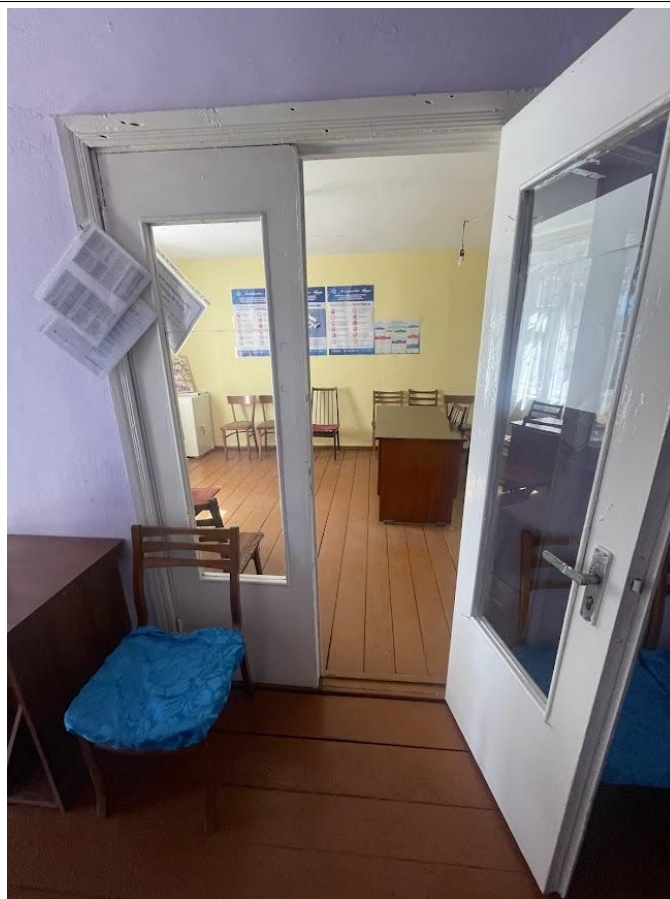
## Galerie - Uși

| Categorii | Indicatori | Date colectate |
|---|---|---|
| | Dimensiuni ușă de intrare: | Simplă: 84 cm<br>Standard: trebuie să fie de minim 90 cm |
| | Prag ușă de intrare: | Un prag cu înălțimea: 9 cm<br>Standard: pragul trebuie să fie de maxim 2 cm |
| | Ușile de la intrare și din interiorul clădirii sunt dotate/marcate corespunzător cu semne contrastante: | Nu<br>Standard: este o diferență de culoare contrastantă (culori închise / culori deschise) între perete și podea |

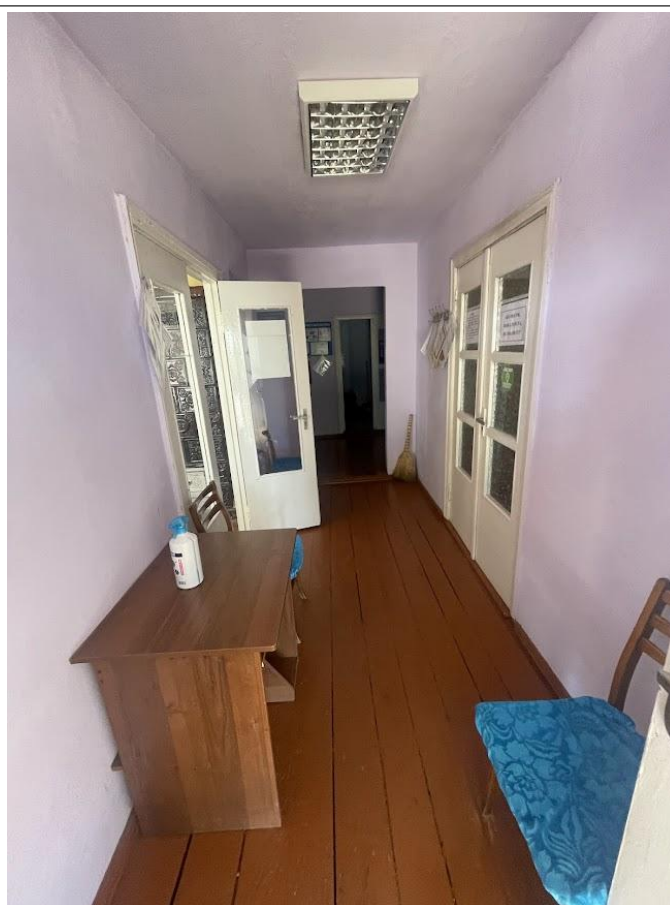
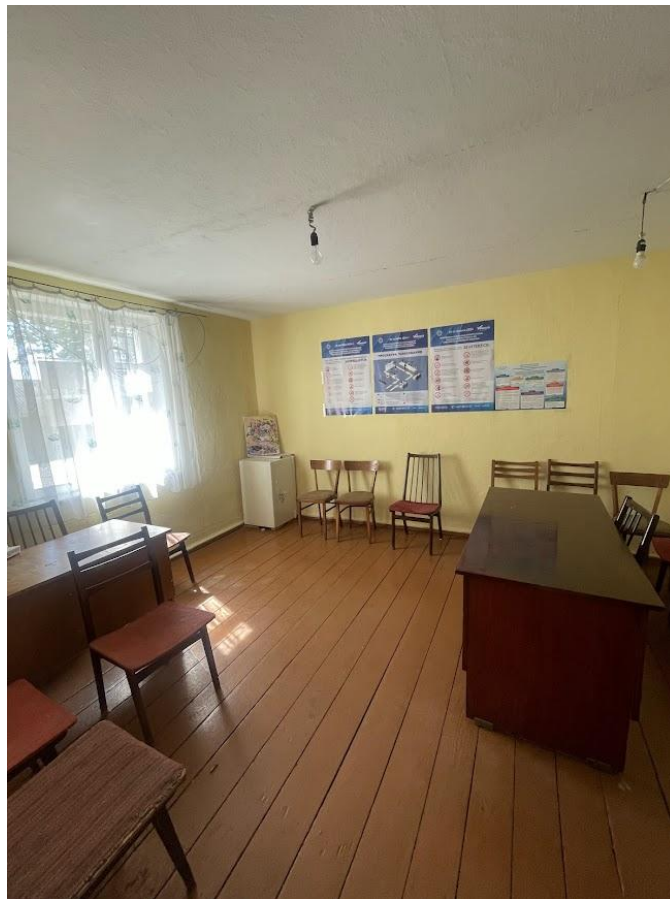
## Galerie - Coridoare

| Pardoseala/podeaua în coridor este suprafață accesibilă: | Nu |
| Suprafață alunecoasă: | Da |
| Culori contrastante (este o diferență de culoare contrastantă (culori închise / culori deschise) între perete și podea): | Nu |
| Iluminare bună (lumină de zi și lumină artificială) pe hol și pe culoarele principale: | Parțial |
