# Formular de evaluare a condițiilor de accesibilitate a clădirilor publice

Echipa de evaluare: AO VIVERE, Monitor de accesibilitate

| Categorii | Indicatori | Date colectate |
|---|---|---|
| Instituția: | BESV 16/37 (Casa de Cultura) | |

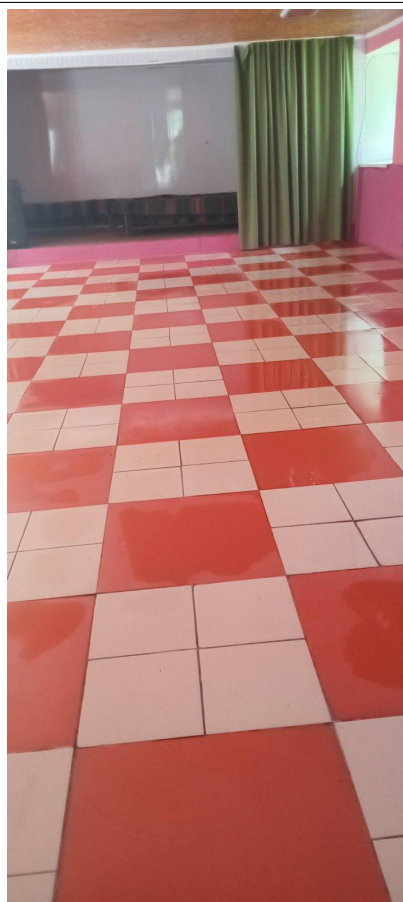
#### **Galerie - Sala de prestare a serviciului**

Spațiul interior este suficient iluminat:

Nu

Culori contrastante pentru sală:
