# Formular de evaluare a condițiilor de accesibilitate a clădirilor publice

| Categorii | Indicatori | Date colectate |
|---|---|---|
| Adresa, strada, nr.: | Alecu Russo 57 | |
| Instituția: | BESV-1/154 (Liceu AVANTE) | |

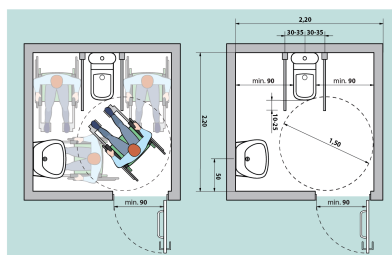
Fig. V.42.a Amplasarea unei cabine WC adaptate - tip A

Grup sanitar în interior:

Nu

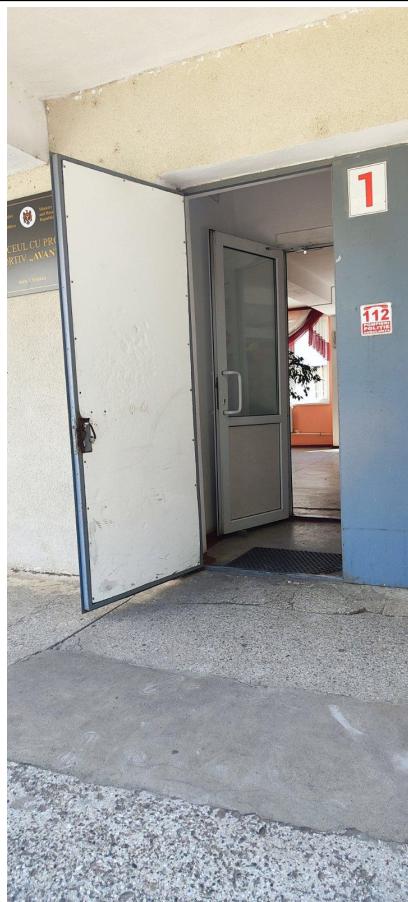
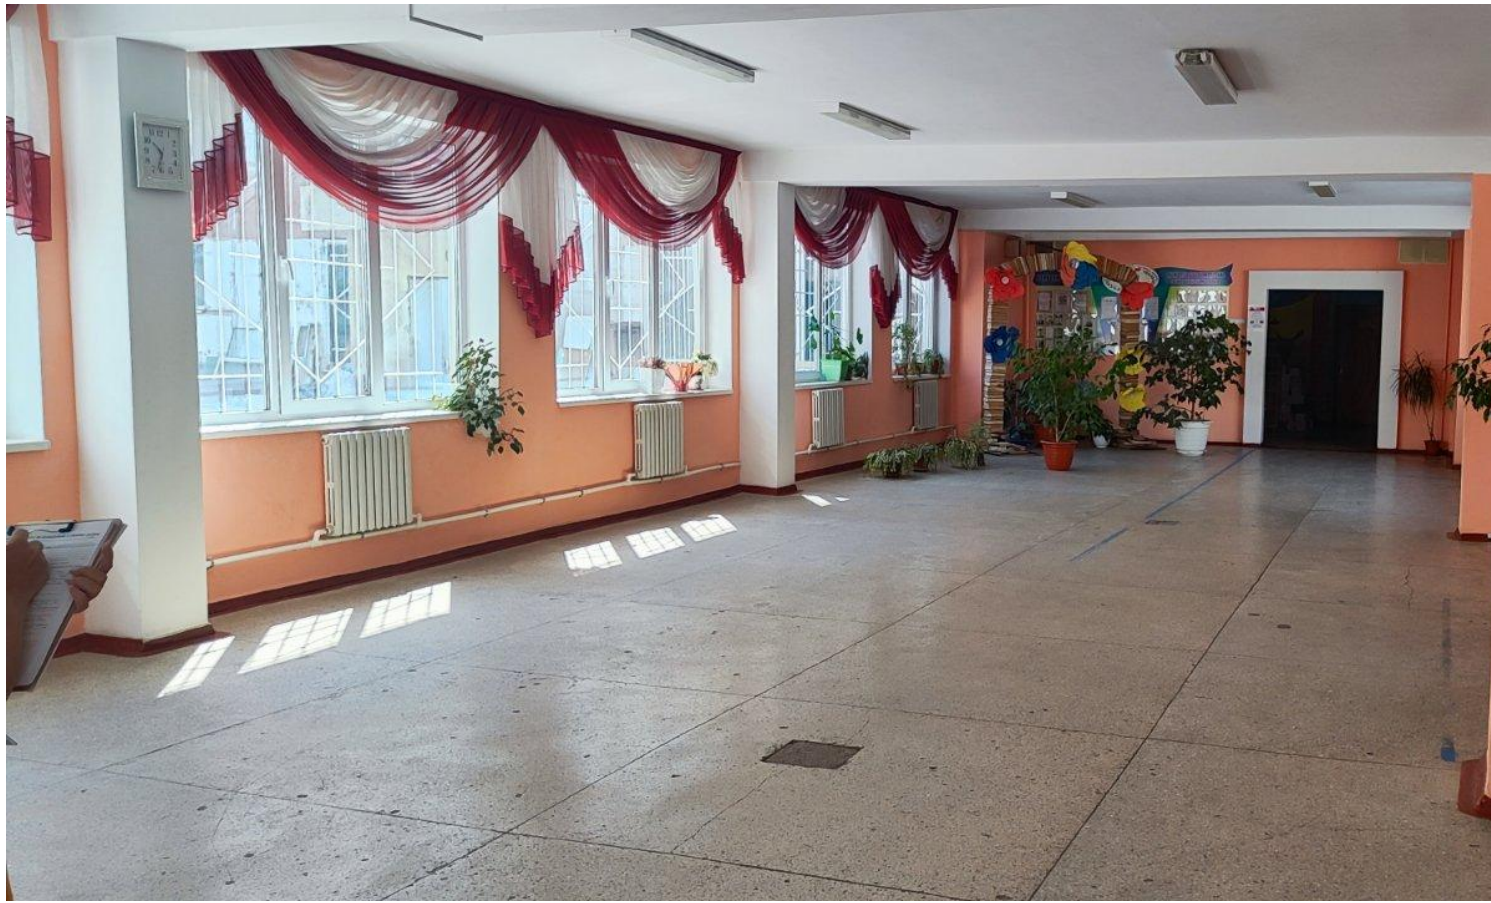
**Galerie - Intrare în clădire**

| La intrare sunt trepte: | Da, 4 trepte , Înălțime totală a treptelor/scărilor (cm)50 cm |
| Rampa este din: | gresie alunecoasă |
| Bariere/obstacole | Da inserții metalice deteriorate pe suprafața rampei |

| Prag ușă de intrare: | Prag exterior și interior cu înălțimile: 3 + 2 cm<br>Standard: pragul trebuie să fie de maxim 2 cm |
