# Formular de evaluare a condițiilor de accesibilitate a clădirilor publice

Echipa de evaluare: GI PRO ȘTEFĂNEȘTI, Monitor de accesibilitate

| Categorii | Indicatori | Date colectate |
|---|---|---|
| Instituția: | BESV-18/8 (primăria) | |

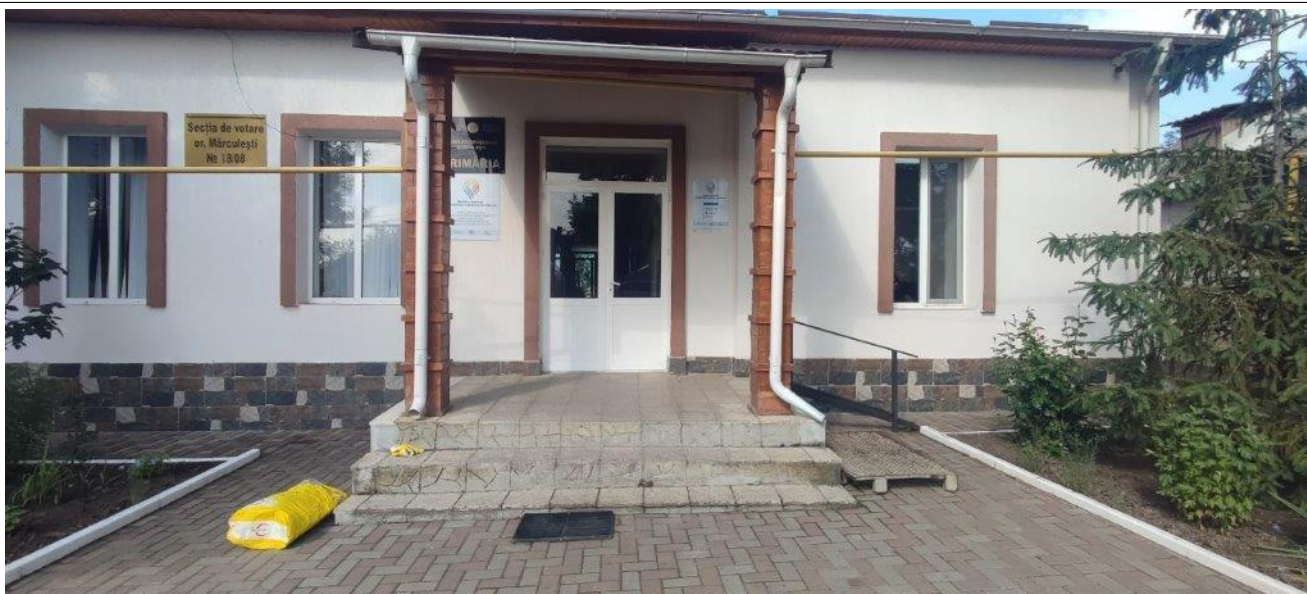
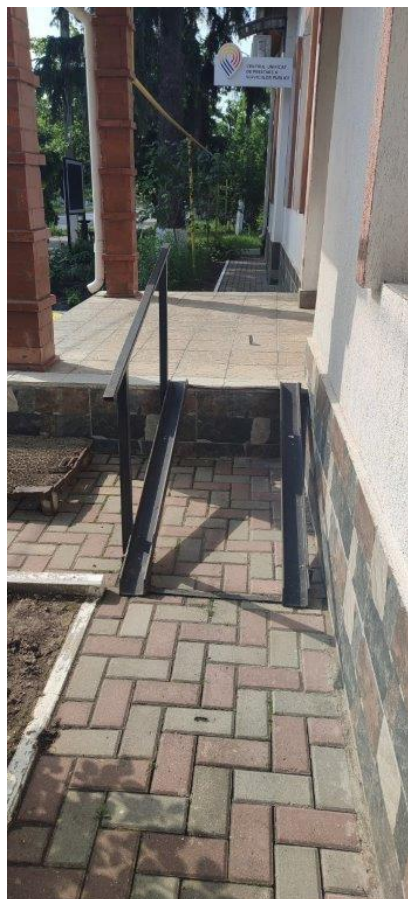
**Galerie - Intrare în clădire**

| La intrare sunt trepte: | Da, 3 trepte , Înălțime totală a treptelor/scărilor (cm)41 cm |
| Înălțimea pragului ușii (de la nivelul solului până la nivelul superior al pragului): | 41 cm<br>Standard: Se aplica regula de 1:12 |
| Dacă există trepte, sunt semnalate treptele cu elemente contrastante și/sau tactile: | Nu<br>Standard: prima și ultima treaptă trebuie semnalate în culori contrastante |
| Există rampă de acces: | Nu |
| Nu există rampă, dar sunt șine metalice: | Da |

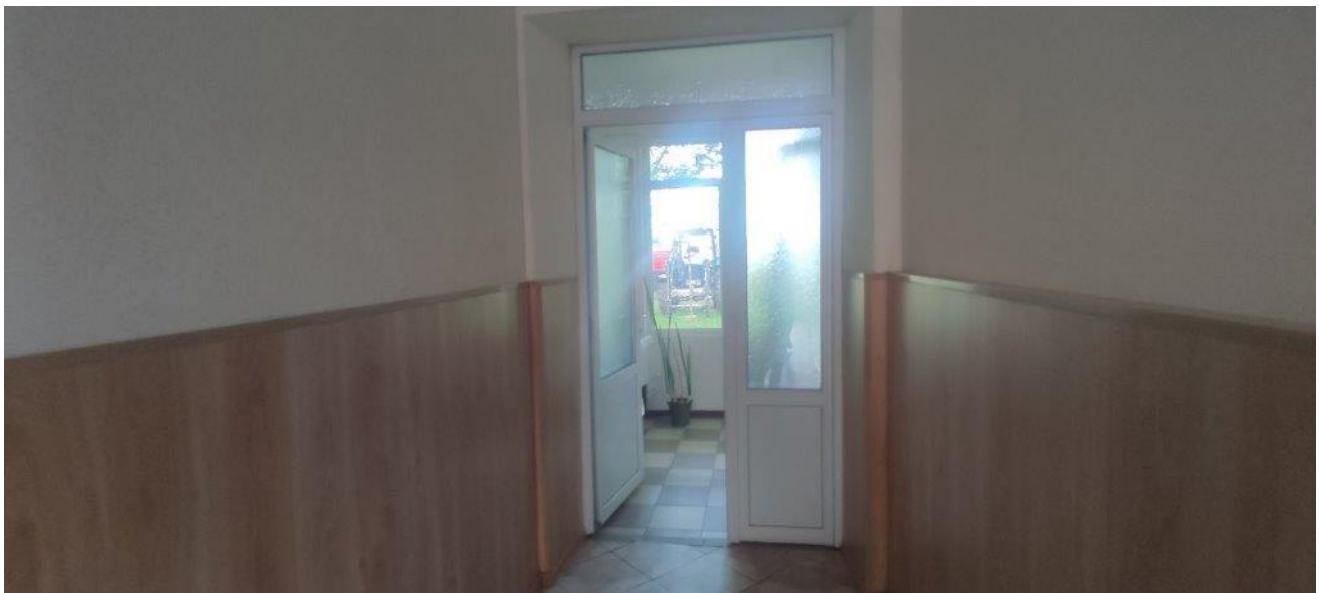
**Galerie - Uși**

| Categorii | Indicatori | Date colectate |
|---|---|---|
| | Dimensiuni ușă de intrare: | Dublă: 63 cm + 70 cm<br><b>Standard: lumina ușii duble trebuie să fie de minim 90 cm</b><br>Ușa mică din cea dublă se deschide |
| | Prag ușă de intrare: | Un prag cu înălțimea: 10 cm<br><b>Standard: pragul trebuie să fie de maxim 2 cm</b> |
| | Praguri de la ușile de interior: | Prag 1 cu înălțimea: 4 cm<br><b>Standard: pragul trebuie să fie de maxim 2 cm</b> |
| | Ușile de la intrare și din interiorul clădirii sunt dotate/marcate corespunzător cu semne contrastante: | Nu<br><b>Standard: este o diferență de culoare contrastantă (culori închise / culori deschise) între perete și podea</b> |

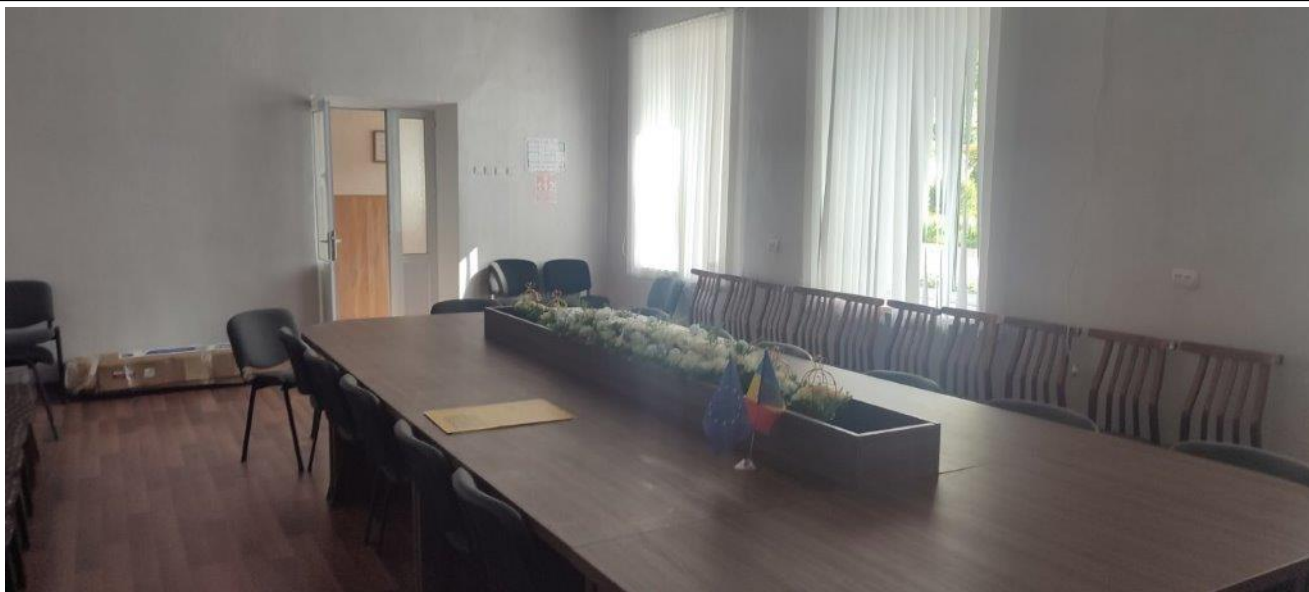
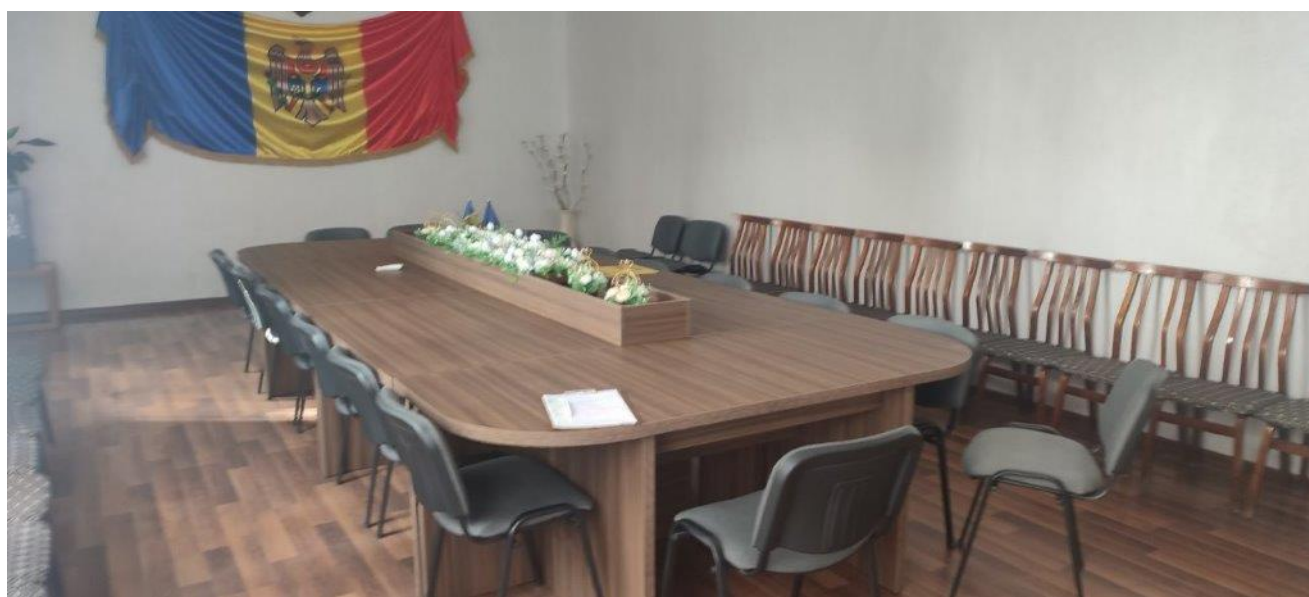
**Galerie - Sala de prestare a serviciului**

| Categorii | Indicatori | Date colectate |
|---|---|---|
| | În sală este spațiu de manevră pentru un scaun rulant cu diagonala minimă de 140 cm: | Da |
| | Culori contrastante pentru sală: | Da<br>Standard: este o diferență de culoare contrastantă (culori închise / culori deschise) între perete și podea |
