# Formular de evaluare a condițiilor de accesibilitate a clădirilor publice

Data: 23-10-2023

| Categorii | Indicatori | Date colectate |
|---|---|---|
| Instituția: | Judecătoria Criuleni, sediul Dubăsari | |

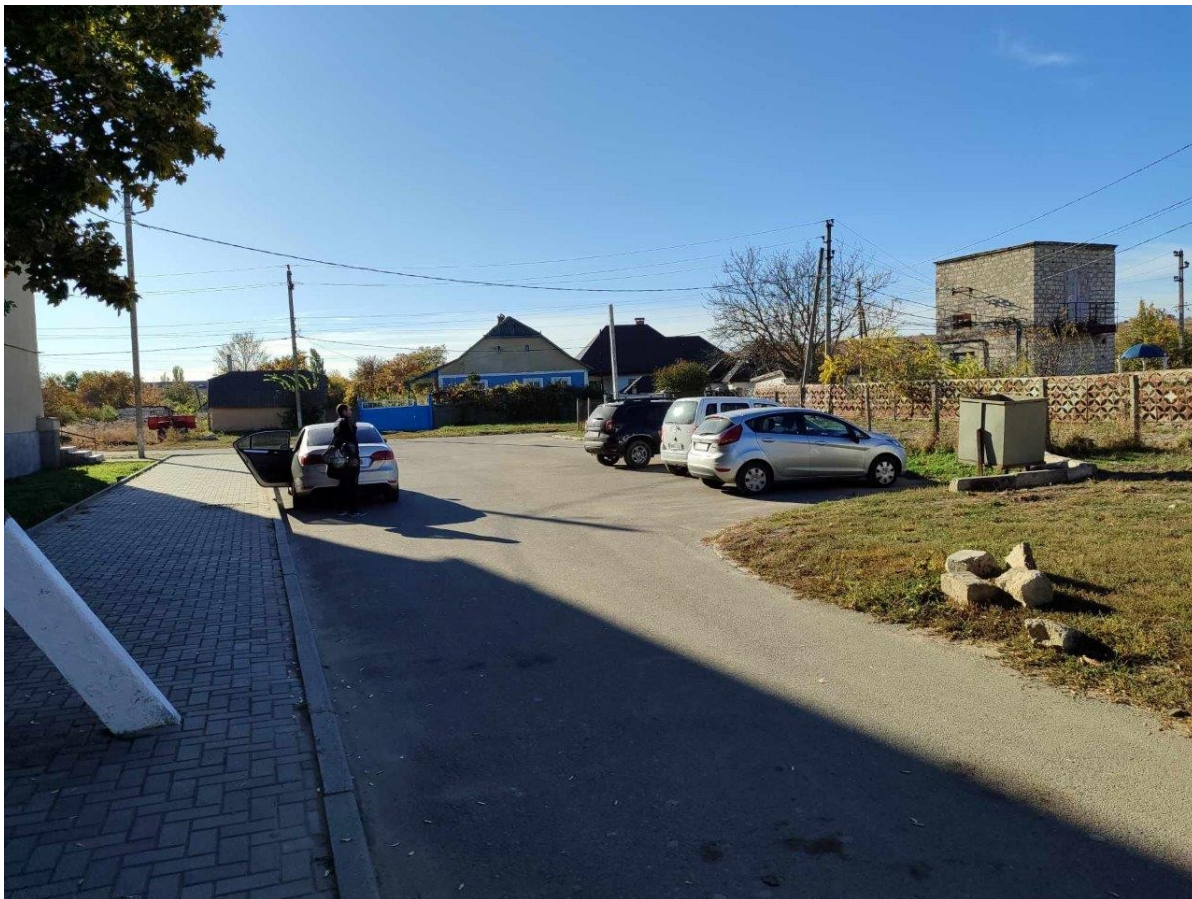
## Galerie - Loc de parcare

| Parcare obișnuită: | Nu , dar există loc unde poate fi amenajată parcare |
| Locuri de parcare amenajate pentru persoanele cu dizabilități: | Nu |
