# Formular de evaluare a condițiilor de accesibilitate a clădirilor publice

Data: 06-06-2025

| Categorii | Indicatori | Date colectate |
|---|---|---|
| Adresa, strada, nr.: | Stere 2 | |
| Instituția: | BESV-11/6(Dosaaf) | |

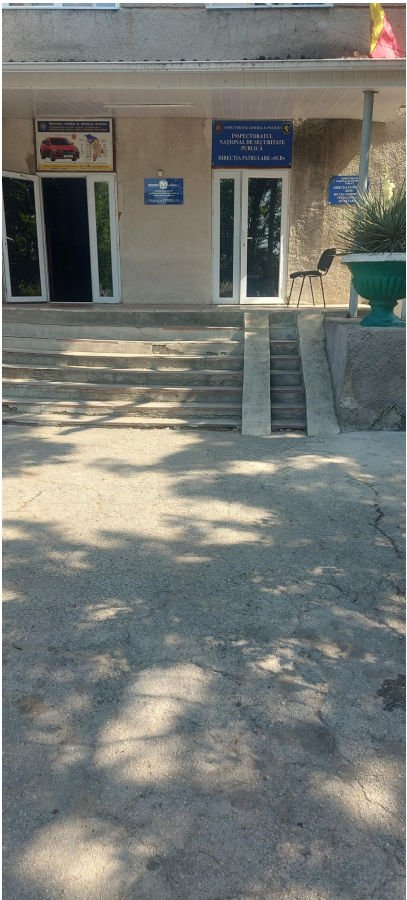
Galerie - Căi de acces către clădire

| Drumurile/Căile de acces sunt: | Denivelate |
| Trotuarul are pavaj tactil sau marcaj contrastant: | Nu |

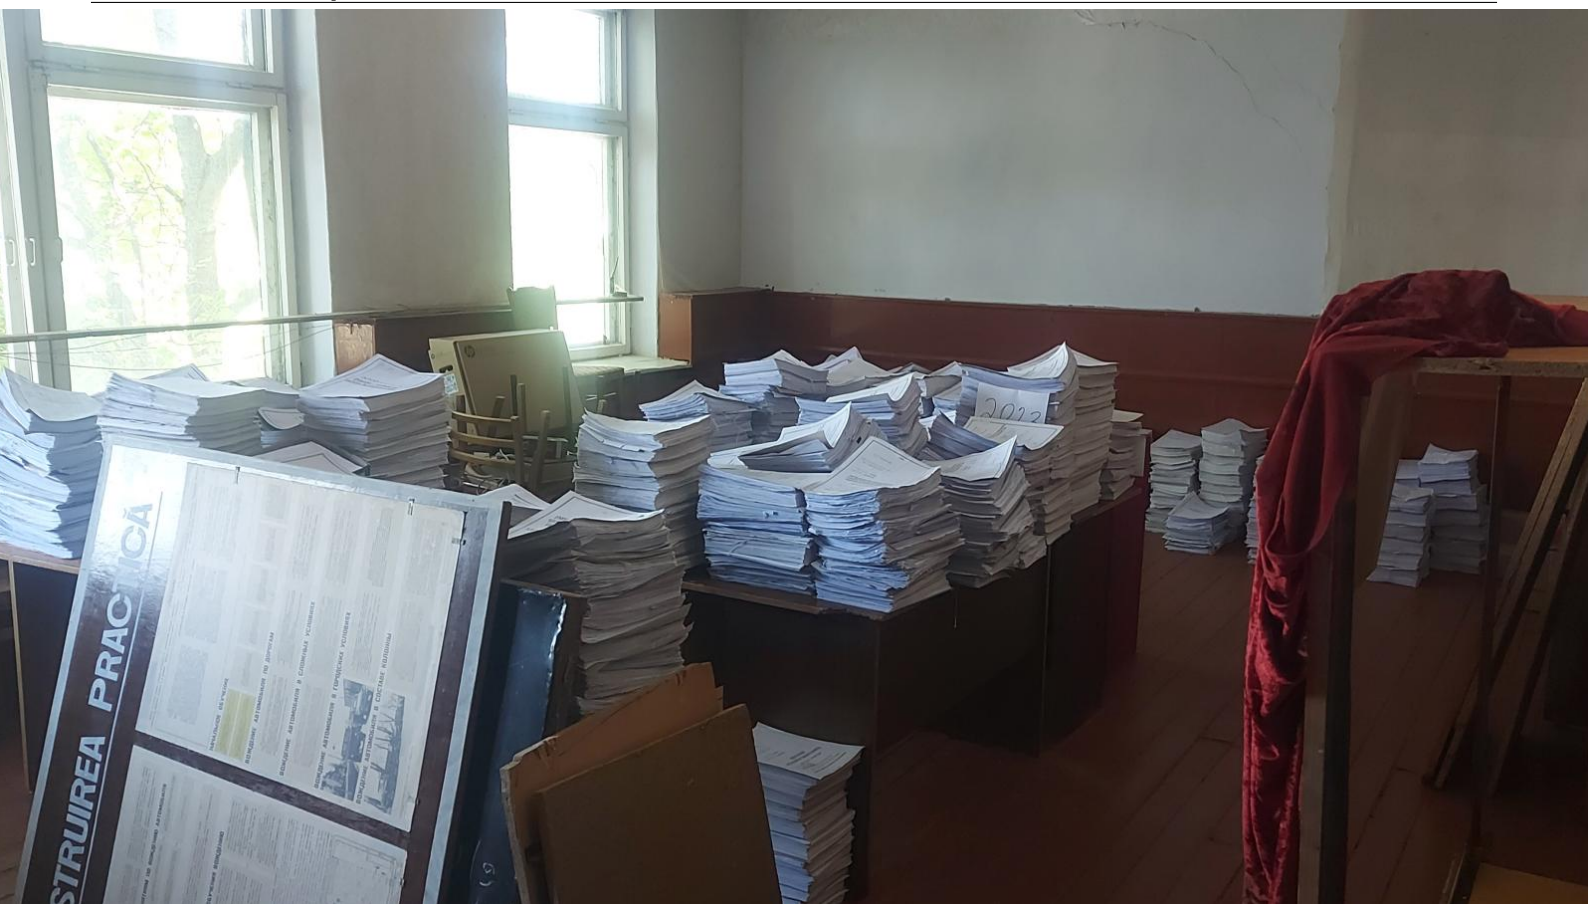
**Galerie - Sala de prestare a serviciului**

| Dacă sala este la etaj, atunci există un ascensor/elevator: | Nu . Nu există opțiune alternativă pentru a urca la etaj |
| Trepte: | Da, 22 trepte , înălțimea:460 cm |
