# Formular de evaluare a condițiilor de accesibilitate a clădirilor publice

| Categorii | Indicatori | Date colectate |
|---|---|---|
| Adresa, strada, nr.: | Mihail Frunze 3 | |
| Instituția: | BESV-11/8(Gradinita) | |

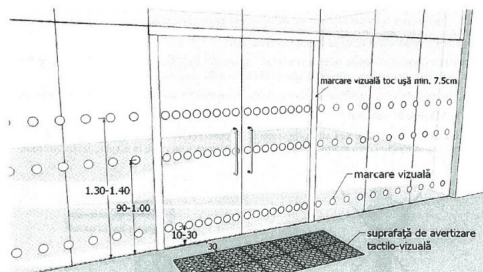
Fig. V.23. – Exemplu de conformare a suprafețelor vitrate în cadrul foi de ușă și realizarea contrastului vizual

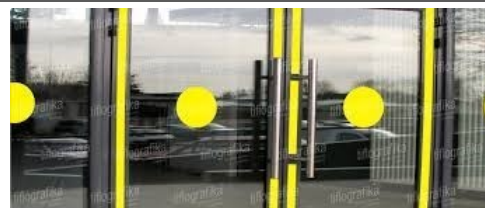
Fig. V.24. – Exemplu de conformare a suprafețelor vitrate în cadrul foi de ușă și realizarea contrastului vizual, atunci când ușa și suprafețele adiacente sunt vitrate

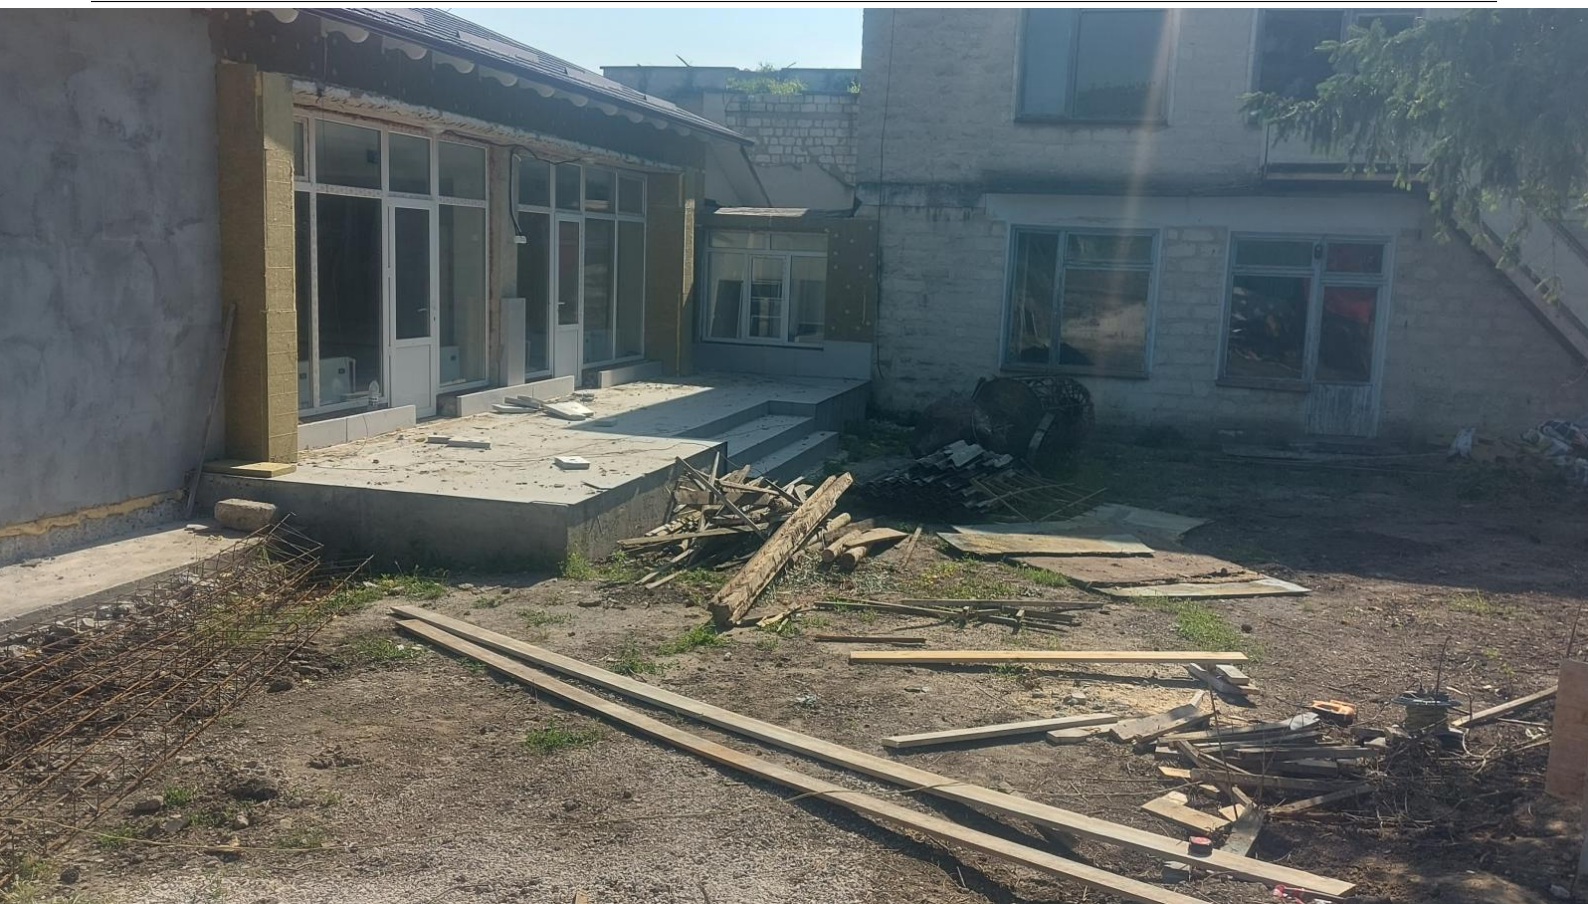
**Galerie - Căi de acces către clădire**

| Tip înveliș: | Pământ tasat |
| Drumurile/Căile de acces sunt: | Deteriorate |

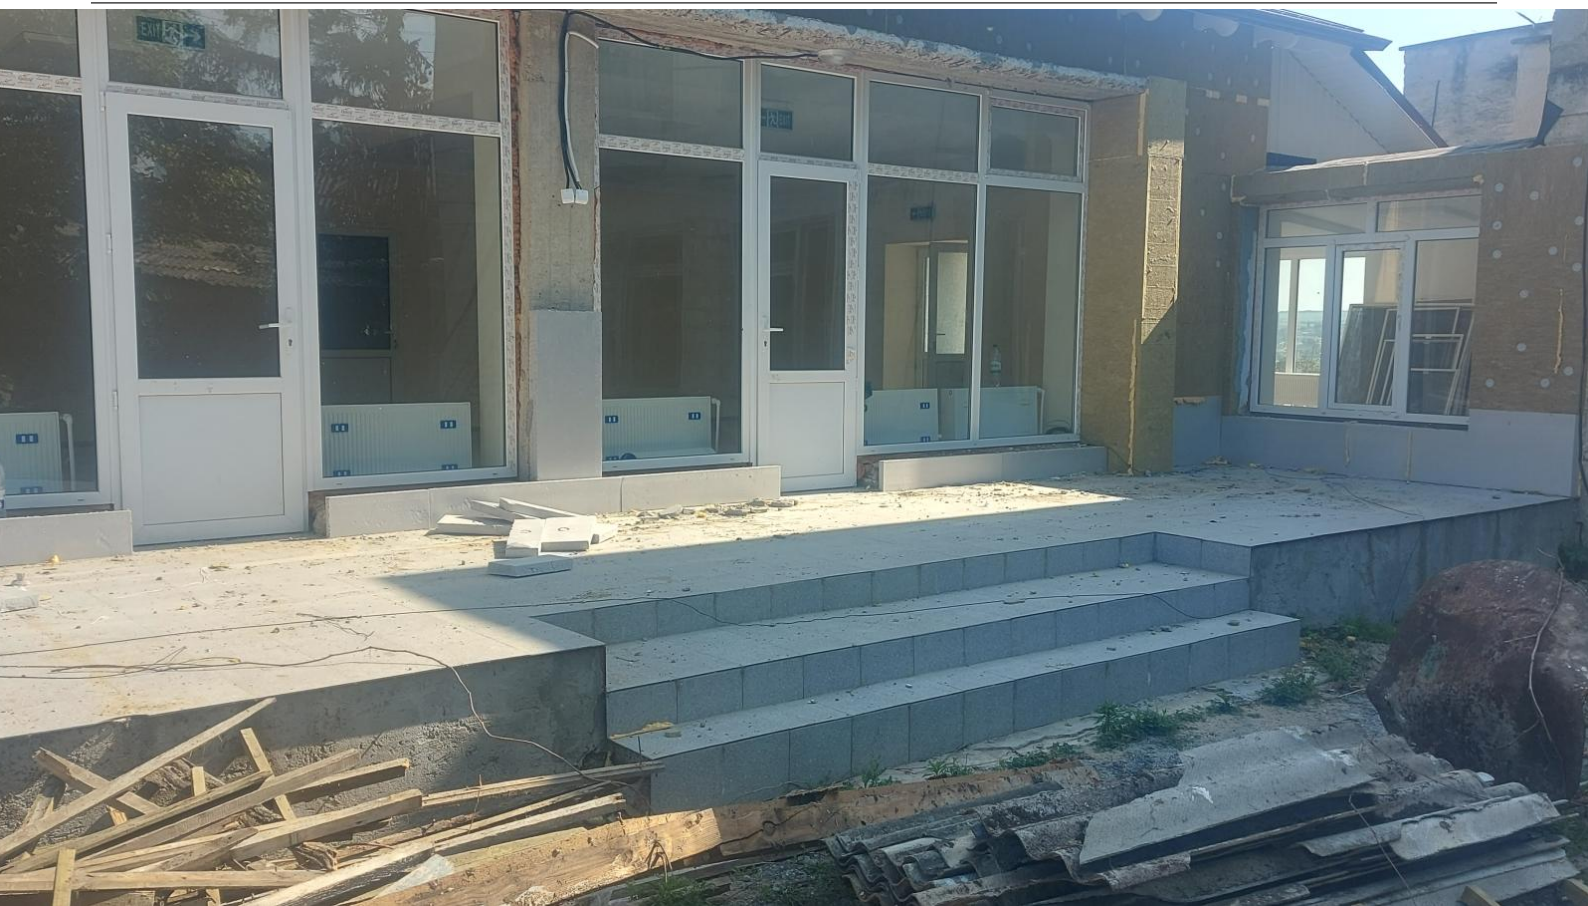
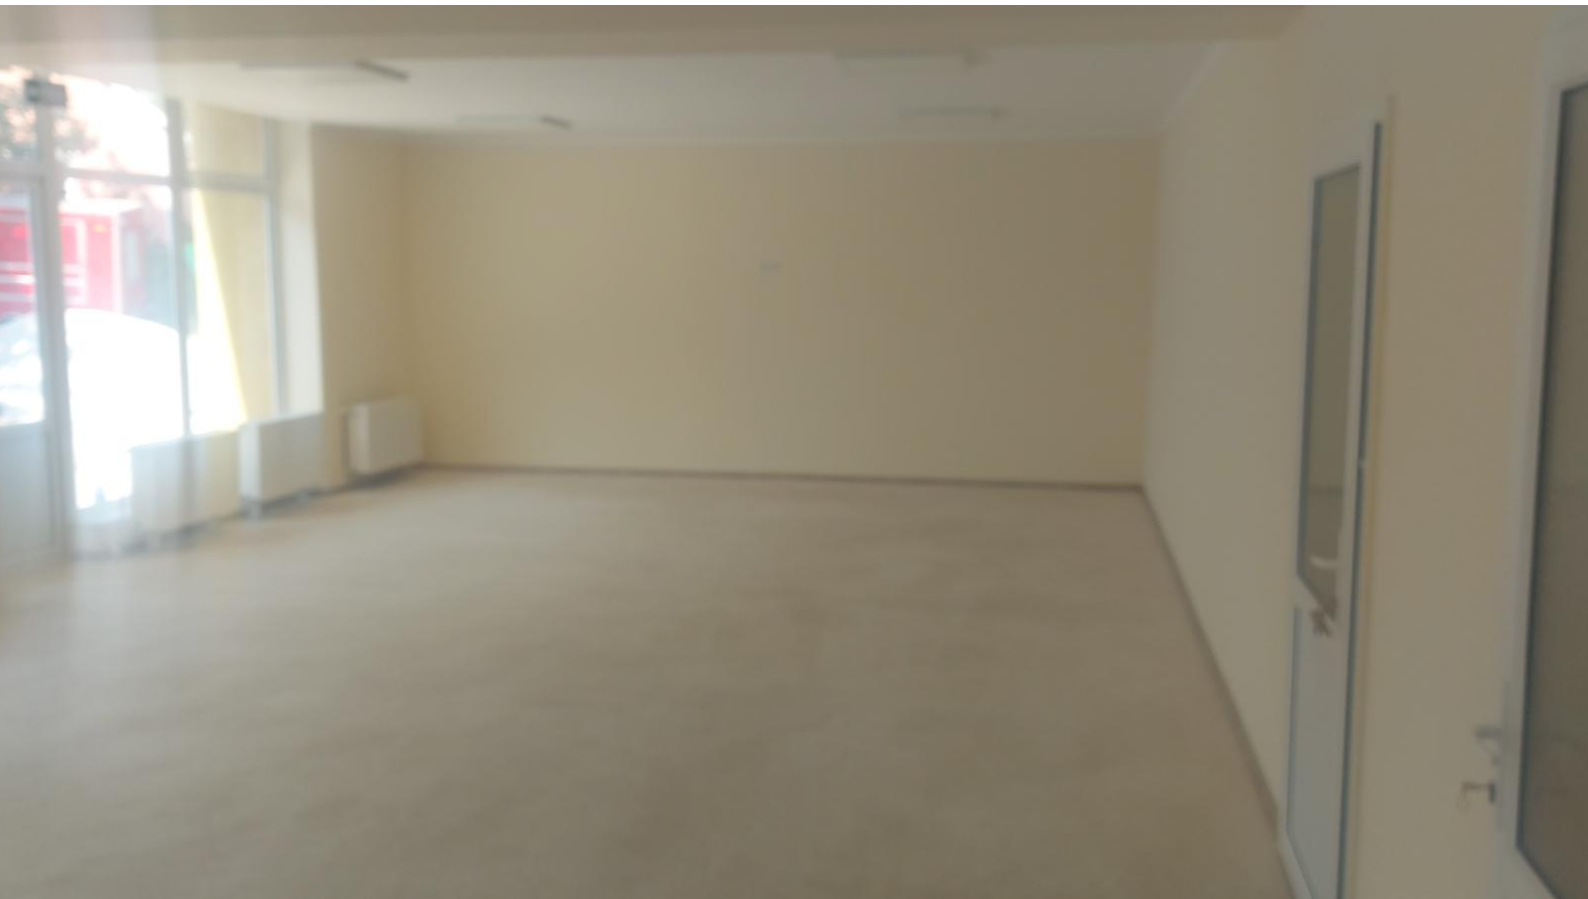
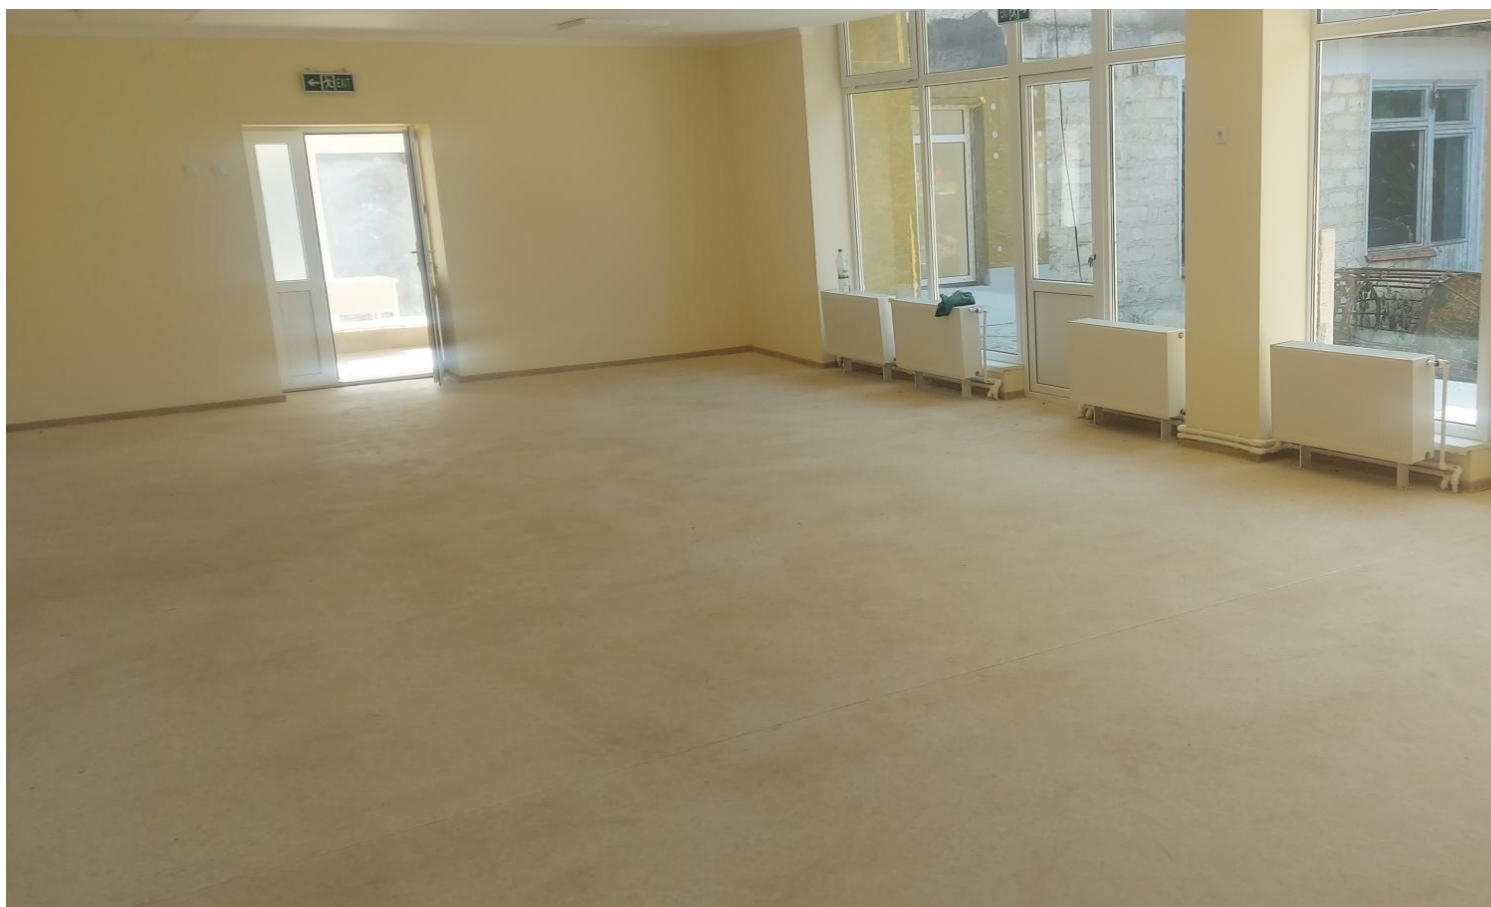
**Galerie - Intrare în clădire**

| Categorii | Indicatori | Date colectate |
|---|---|---|
| | Prag ușă de intrare: | Un prag cu înălțimea: 2 cm<br>Standard: pragul trebuie să fie de maxim 2 cm |
| | Ușile de la intrare și din interiorul clădirii sunt dotate/marcate corespunzător cu semne contrastante: | Da<br>Standard: este o diferență de culoare contrastantă (culori închise / culori deschise) între perete și podea |
