# Formular de evaluare a condițiilor de accesibilitate a clădirilor publice

| Categorii | Indicatori | Date colectate |
|---|---|---|
| Adresa, strada, nr.: | Igor Vieru 5/2 | |
| Instituția: | BESV-1/174 (Gradinița 155, Norocel) | |

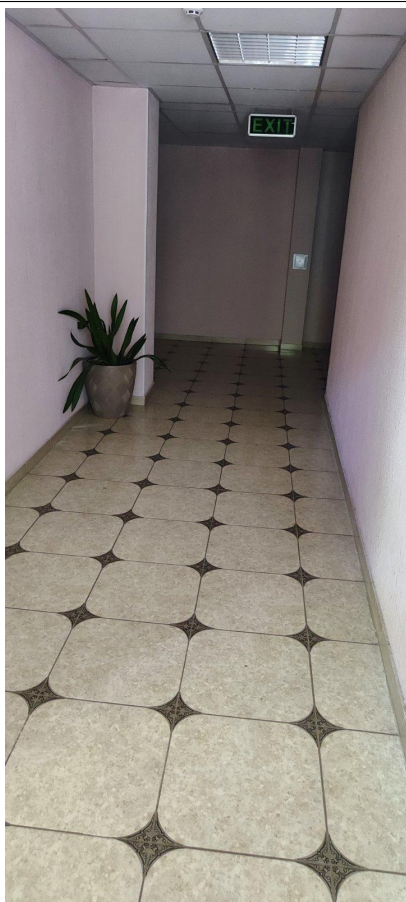
## **Galerie - Coridoare**

| Lățimea coridorului (în cel mai îngust loc) este peste 150 cm? | Da |
| Pardoseala/podeaua în coridor este suprafață accesibilă: | Nu |

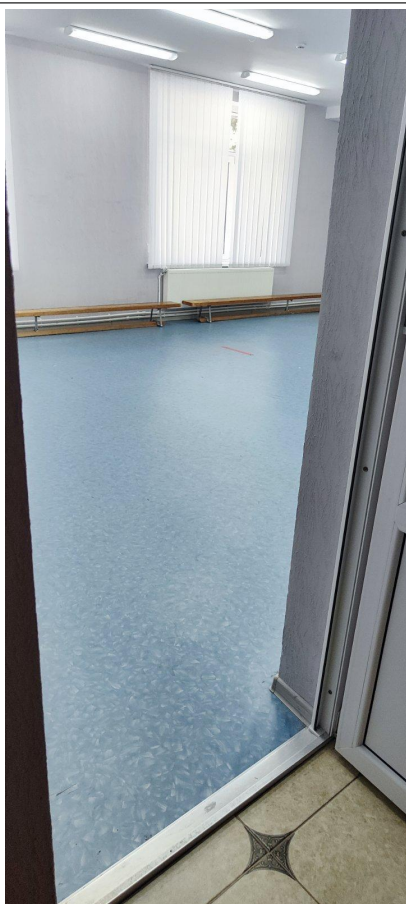
## **Galerie - Sala de prestare a serviciului**

| Categorii | Indicatori | Date colectate |
|---|---|---|
| | În sală este spațiu de manevră pentru un scaun rulant cu diagonala minimă de 140 cm: | Da |
