# Formular de evaluare a condițiilor de accesibilitate a clădirilor publice

Echipa de evaluare: Asociația pentru Combaterea Izolării Informaționale "ECOU", Monitor de accesibilitate

| Categorii | Indicatori | Date colectate |
|---|---|---|
| Instituția: | BESV Baurci-Moldoveni nr. 7/21, Casa de Cultură | |

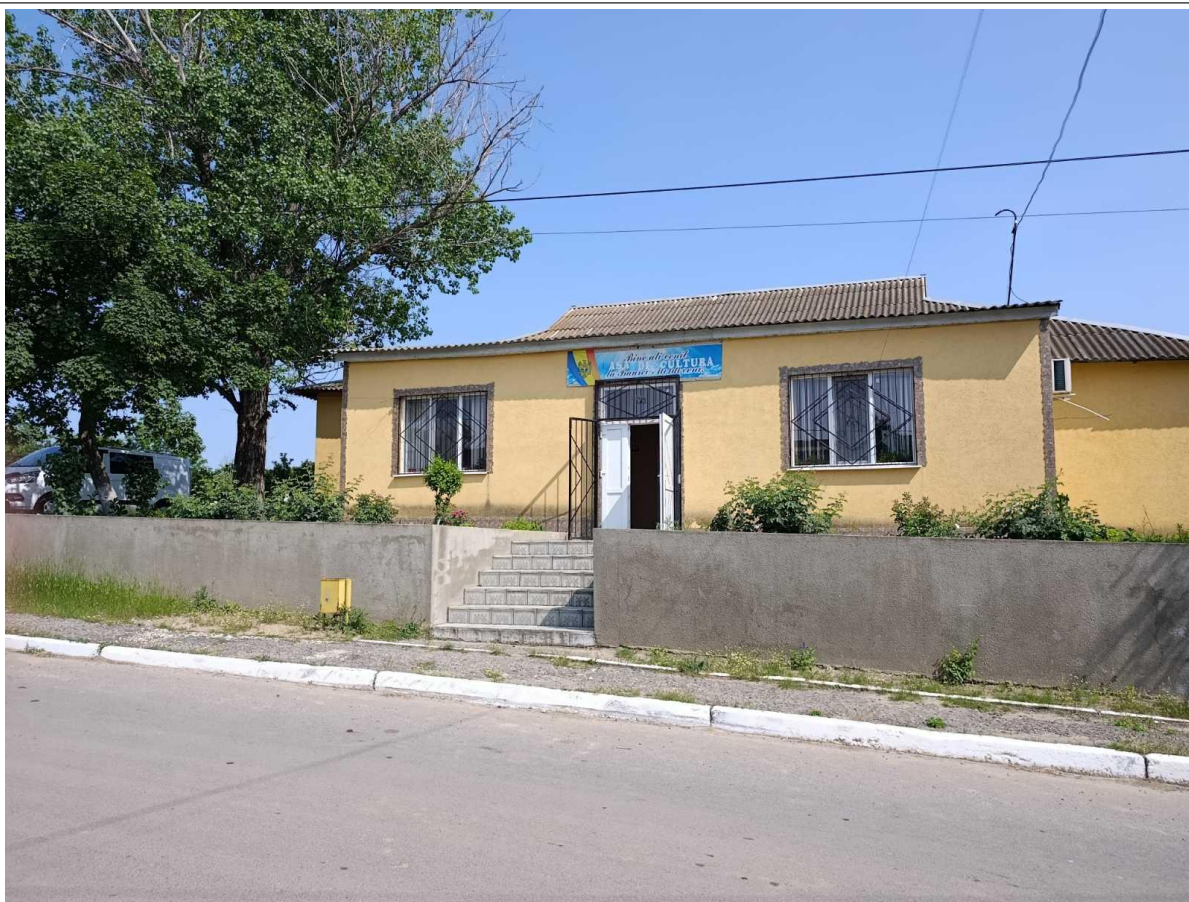
## Galerie - Căi de acces către clădire

| Tip înveliș: | Asfalt |
| Trecerea de pe carosabil spre trotuar/clădire: | Abruptă |
| Borduri: | Da, 1 borduri , înălțimea:20 cm |
| Nivel: | Înclinat în urcuș |

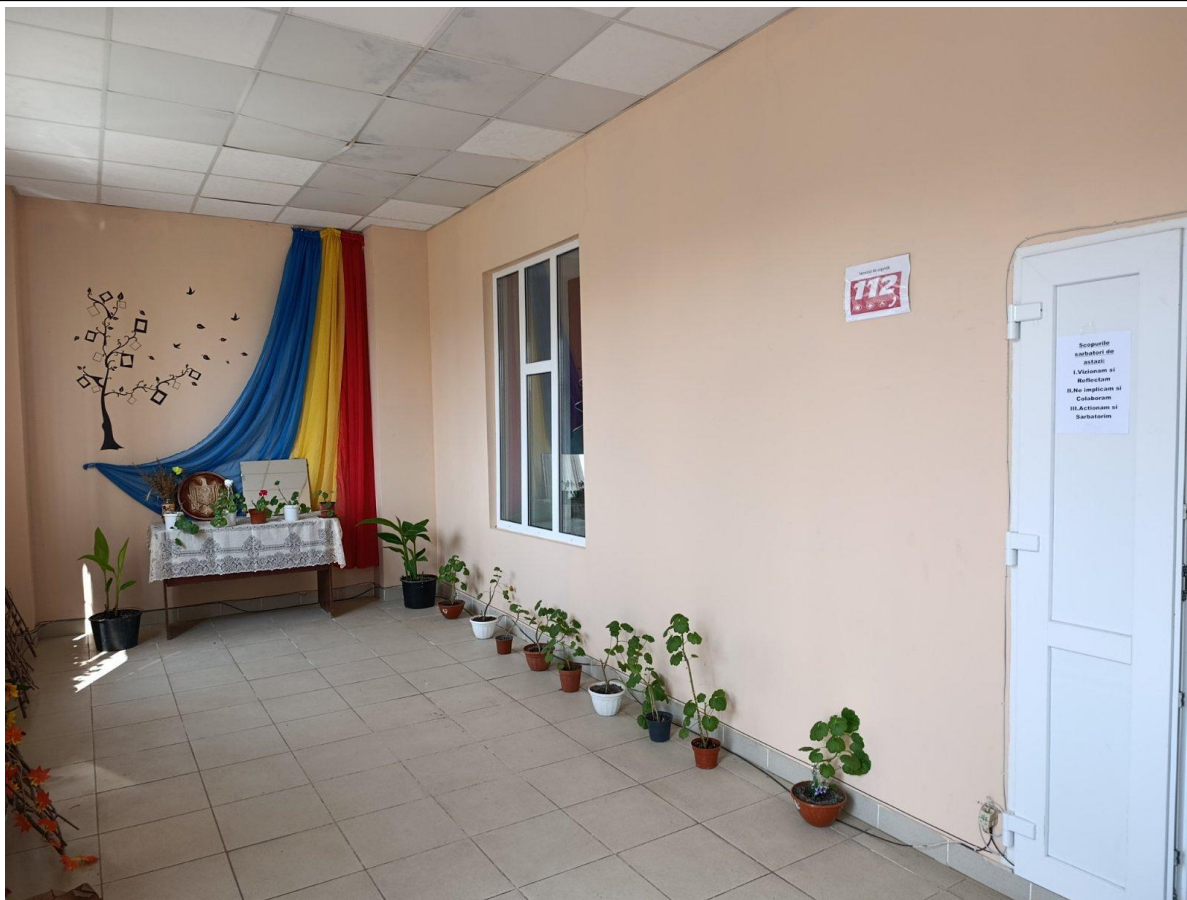
**Galerie - Coridoare**

| Lățimea coridorului (în cel mai îngust loc) este peste 150 cm? | Da |
| Culori contrastante (este o diferență de culoare contrastantă (culori închise / culori deschise) între perete și podea): | Nu |
