# Formular de evaluare a condițiilor de accesibilitate a clădirilor publice

Data: 03-06-2025

| Categorii | Indicatori | Date colectate |
|---|---|---|
| Instituția: | BESV-11/12(Casa de Cultura) | |

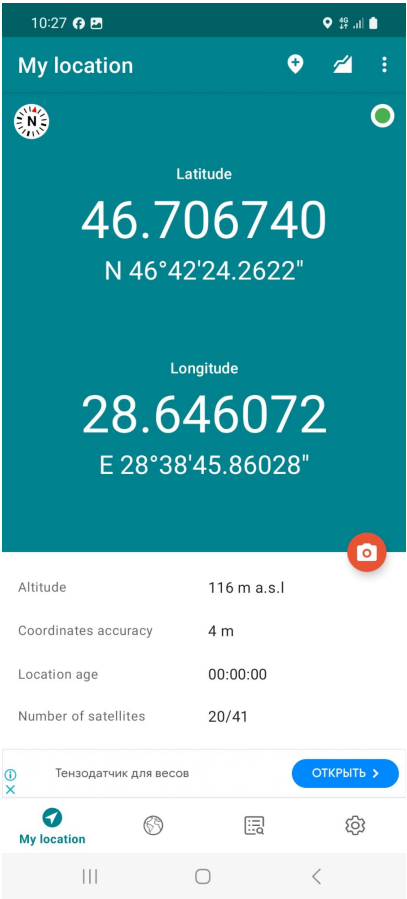
Galerie - Date generale

| Categorii | Indicatori | Date colectate |
|---|---|---|
| Localitate, raion: | Albina (Cimislia) | |

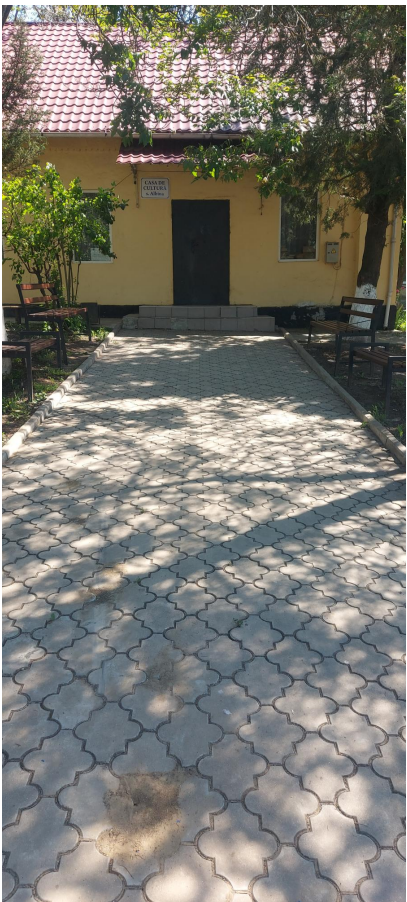
Galerie - Căi de acces către clădire

| Tip înveliș: | Asfalt |
| Drumurile/Căile de acces sunt: | Denivelate |
| Există pavaj tactil sau marcaj contrastant la ieșirea de pe carosabil pe trotuar: | Nu |
| Trotuarul are pavaj tactil sau marcaj contrastant: | Nu |

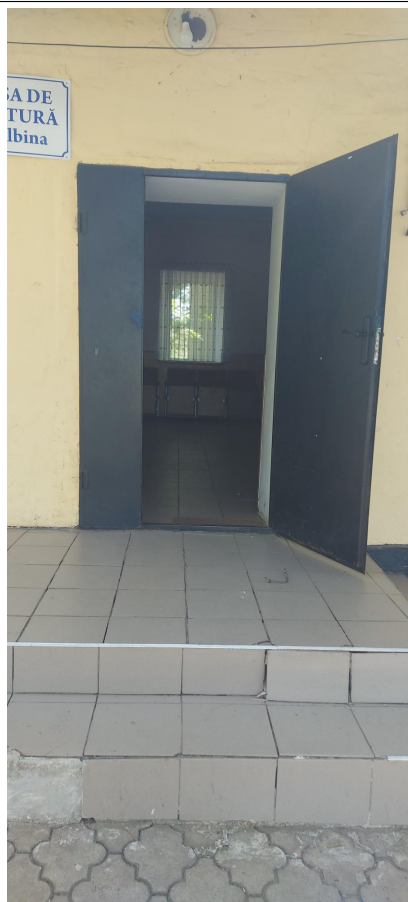
## **Galerie - Intrare în clădire**

| Categorii | Indicatori | Date colectate |
|---|---|---|
| | Dimensiuni ușă de intrare: | Dublă: 90 cm + 30 cm<br>Standard: lumina ușii duble trebuie să fie de minim 90 cm<br>Ușa mică din cea dublă se deschide |
| | Prag ușă de intrare: | Un prag cu înălțimea: 2 cm<br>Standard: pragul trebuie să fie de maxim 2 cm |
| | Ușile de la intrare și din interiorul clădirii sunt dotate/marcate corespunzător cu semne contrastante: | Nu<br>Standard: este o diferență de culoare contrastantă (culori închise / culori deschise) între perete și podea |

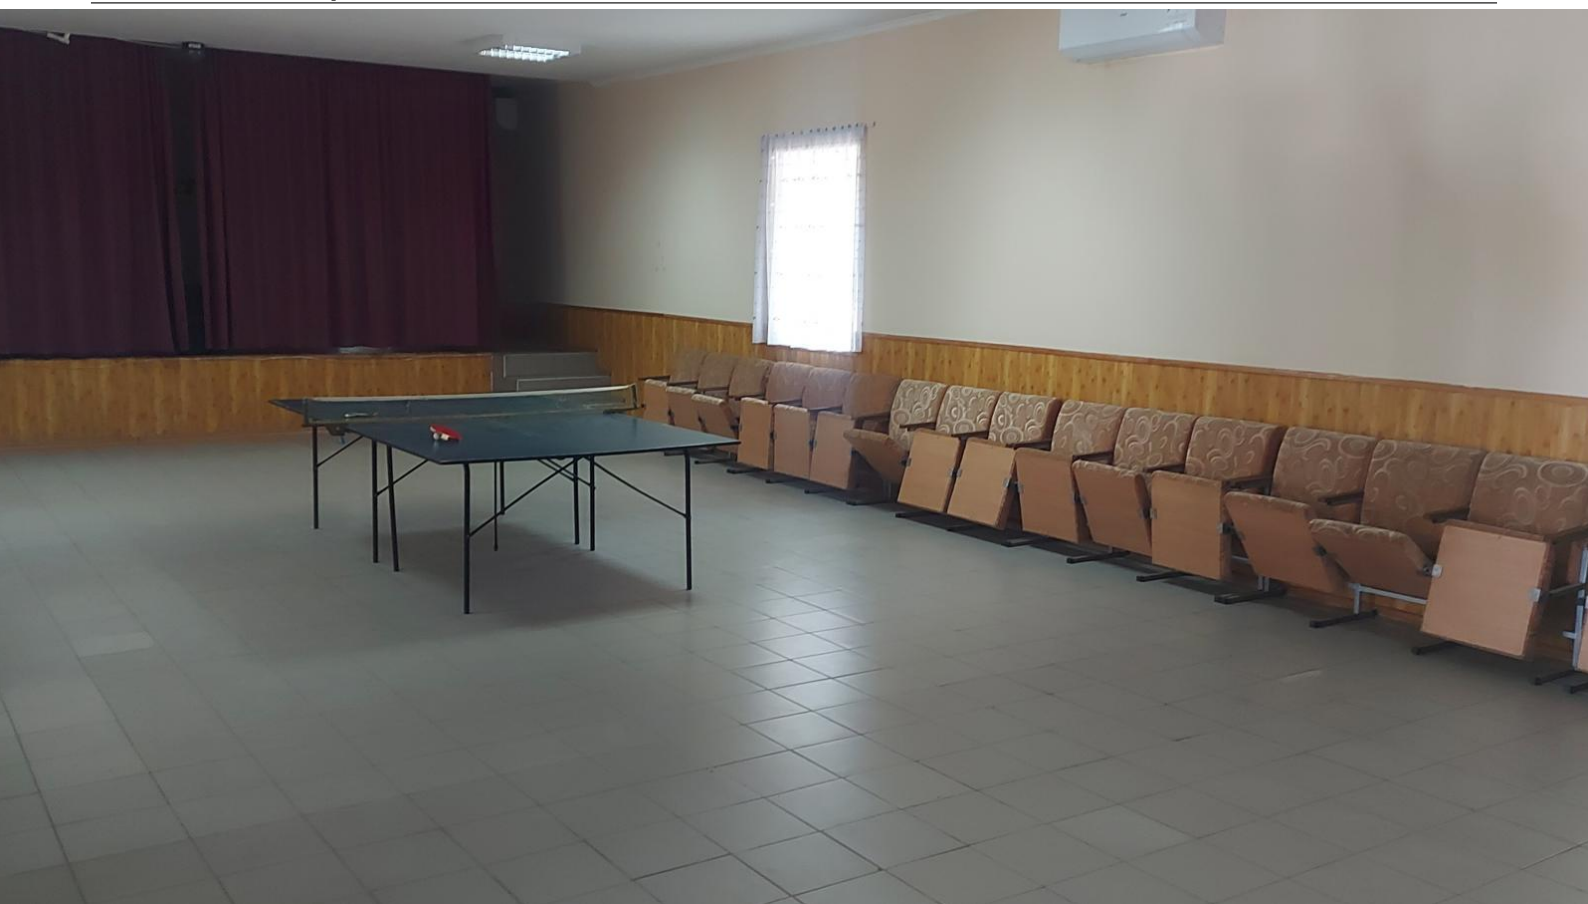
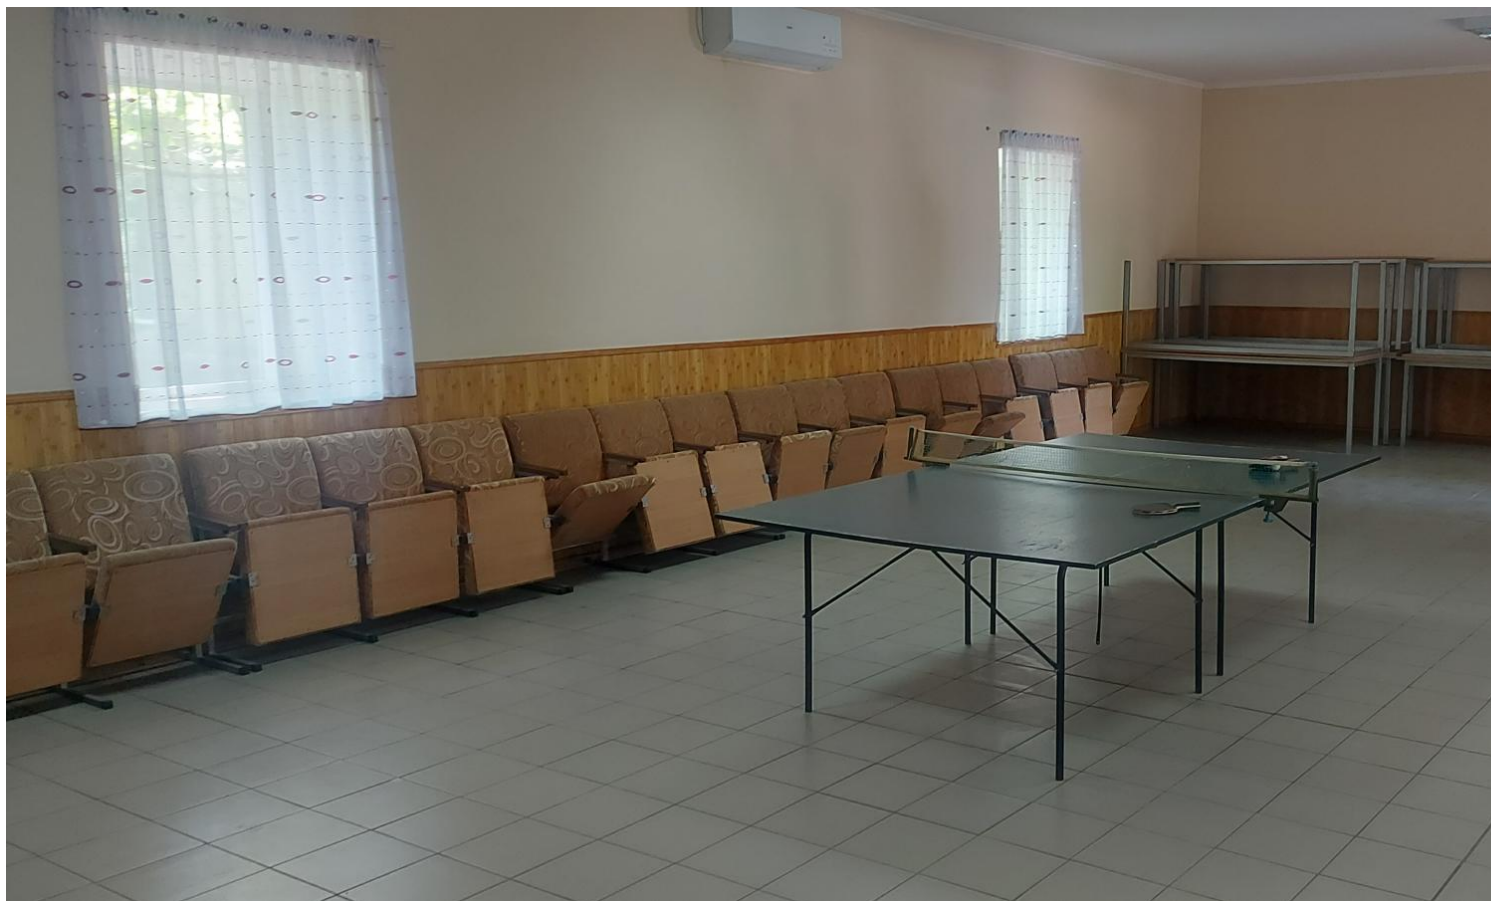
## **Galerie - Sala de prestare a serviciului**

Parter

Da

Da  
Standard: este o diferență de culoare contrastantă (culori închise / culori deschise) între perete și podea
