# Formular de evaluare a condițiilor de accesibilitate a clădirilor publice

Data: 03-06-2025

| Categorii | Indicatori | Date colectate |
|---|---|---|
| Instituția: | BESV-11/13(Camin Cultural) | |

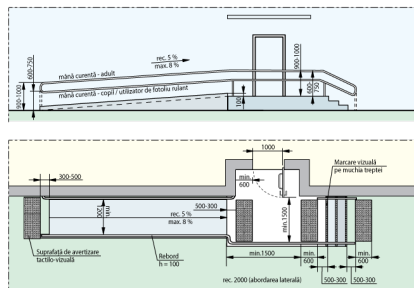
Fig. V.32.b Rampă de acces paralelă cu intrare în clădire

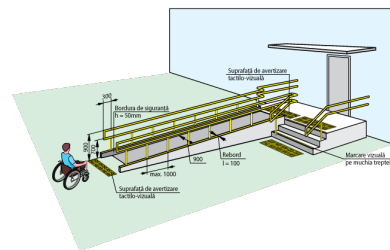
Fig. V.31.a Rampă de acces perpendiculară pe intrarea în clădire

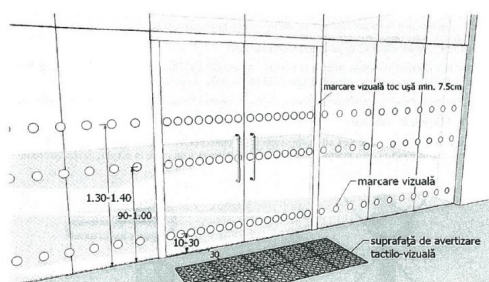
Fig. V.24. - Exemplu de conformare a suprafețelor vitrate în cadrul foi de ușă și realizarea contrastului vizual, atunci când ușa și suprafețele adiacente sunt vitrate

| Ușile de la intrare și din interiorul clădirii sunt dotate/marcate corespunzător cu semne contrastante: | Nu<br>Standard: este o diferență de culoare contrastantă (culori închise / culori deschise) între perete și podea |

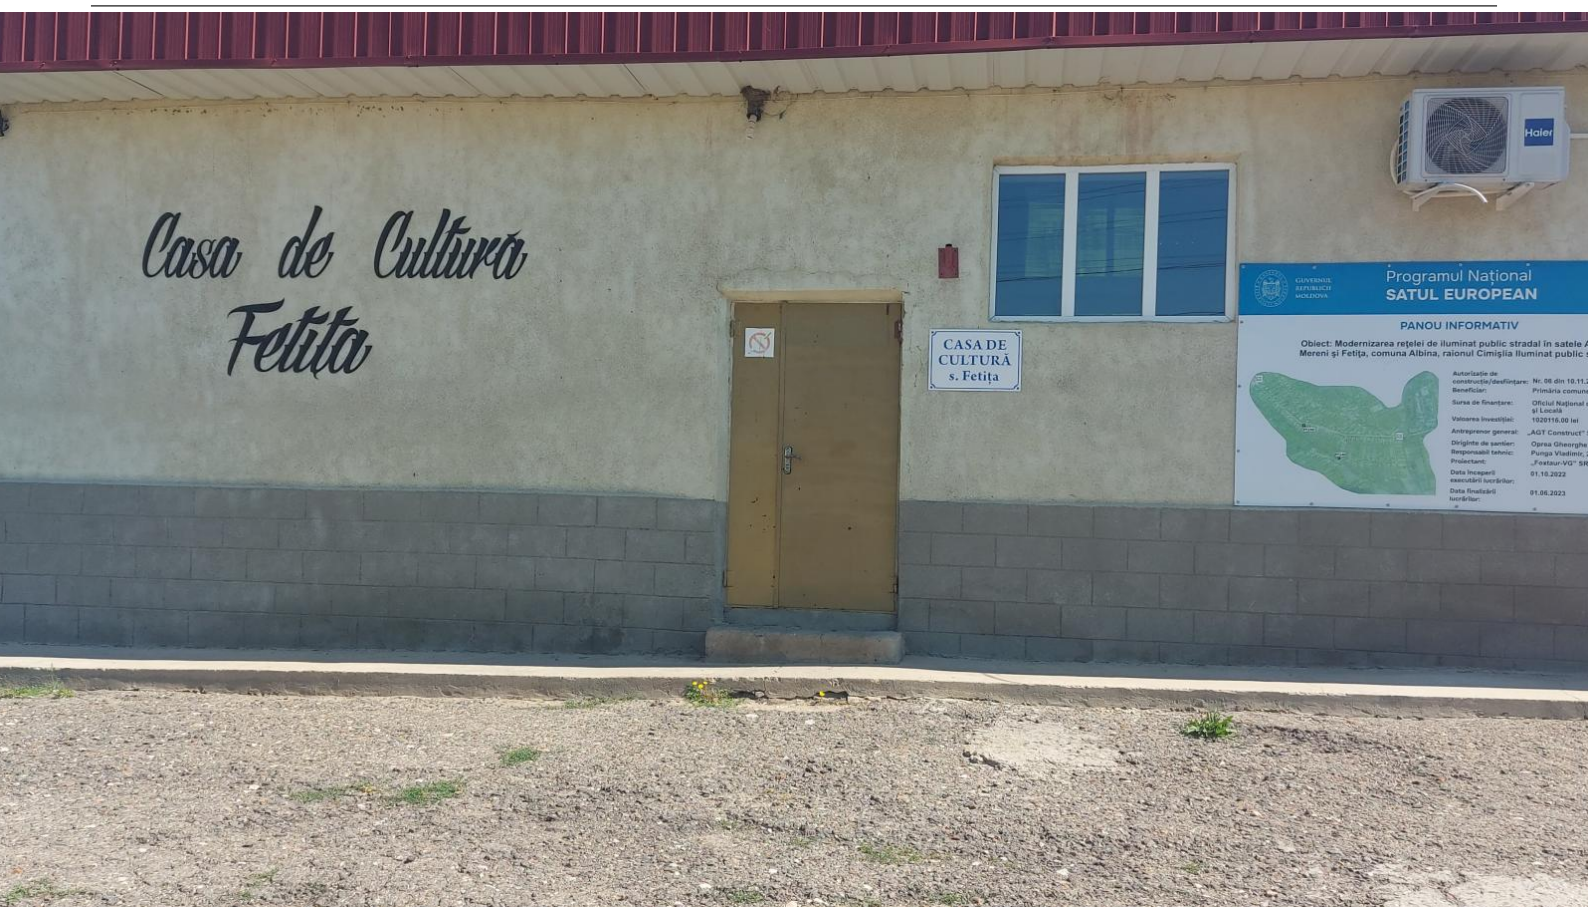
## Galerie - Intrare în clădire

| Categorii | Indicatori | Date colectate |
|---|---|---|
| | Intrarea în clădire este la nivelul solului: | Da |
| | Ușa se deschide în interior sau exterior: | Exterior |

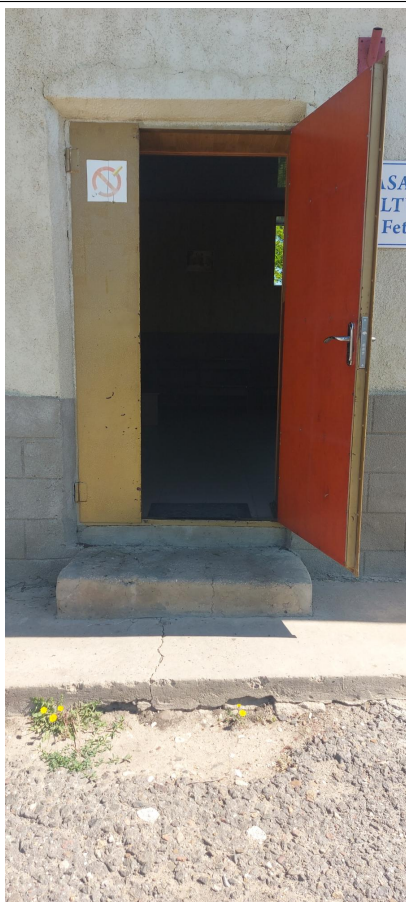
## Galerie - Uși

| Dimensiuni ușă de intrare: | Simplă: 90 cm<br>Standard: trebuie să fie de minim 90 cm<br>- |
| Prag ușă de intrare: | Un prag cu înălțimea: 10 cm<br>Standard: pragul trebuie să fie de maxim 2 cm |
