# Formular de evaluare a condițiilor de accesibilitate a clădirilor publice

| Categorii | Indicatori | Date colectate |
|---|---|---|
| Localitate, raion: | Unguri (Ocnita) | |
| Instituția: | BESV-24/33 (Casa de cultura) | |

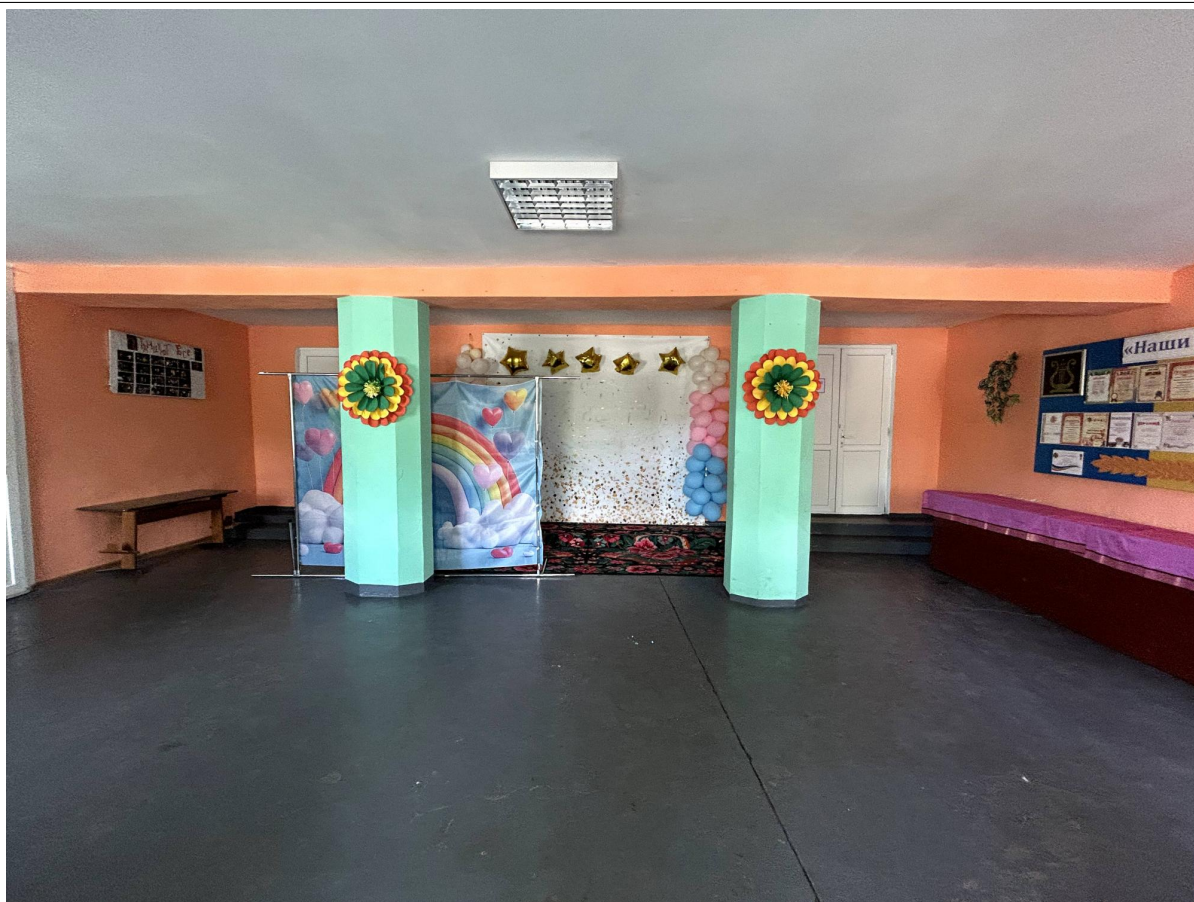
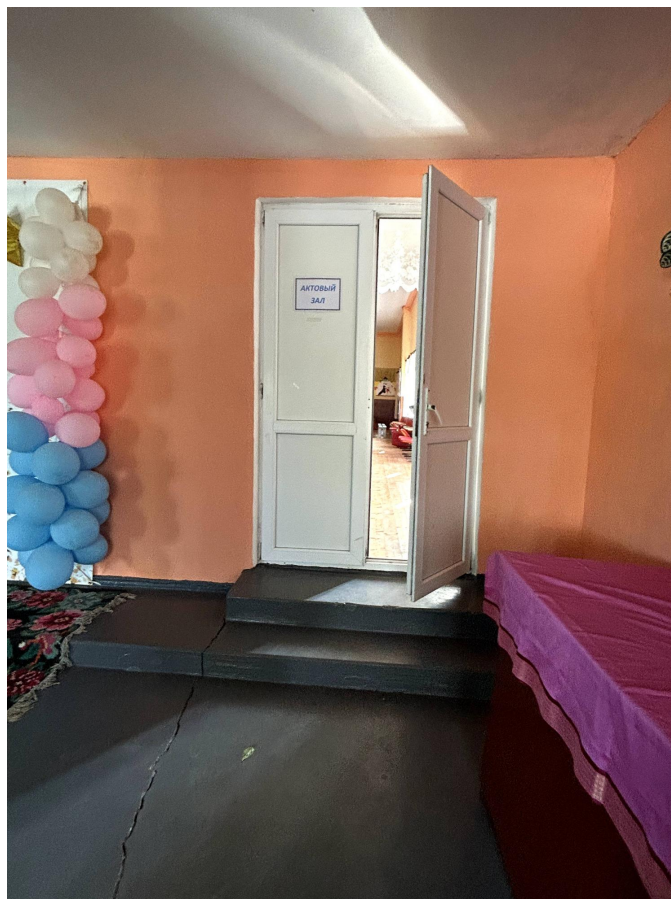
**Galerie - Coridoare**

| Coridoare: | Da |
| Lățimea coridorului (în cel mai îngust loc) este peste 150 cm? | Da |
| Trepte: | Da , 2 trepte , înălțimea:32 cm |
| Dacă există trepte, sunt semnalate treptele cu elemente contrastante și/sau tactile: | Nu<br>Standard: prima și ultima treaptă trebuie semnalate în culori contrastante |
