# Formular de evaluare a condițiilor de accesibilitate a clădirilor publice

| Categorii | Indicatori | Date colectate |
|---|---|---|
| Localitate, raion: | Mereni (Cimislia) | |
| Instituția: | BESV-11/14(Casa de Cultura) | |

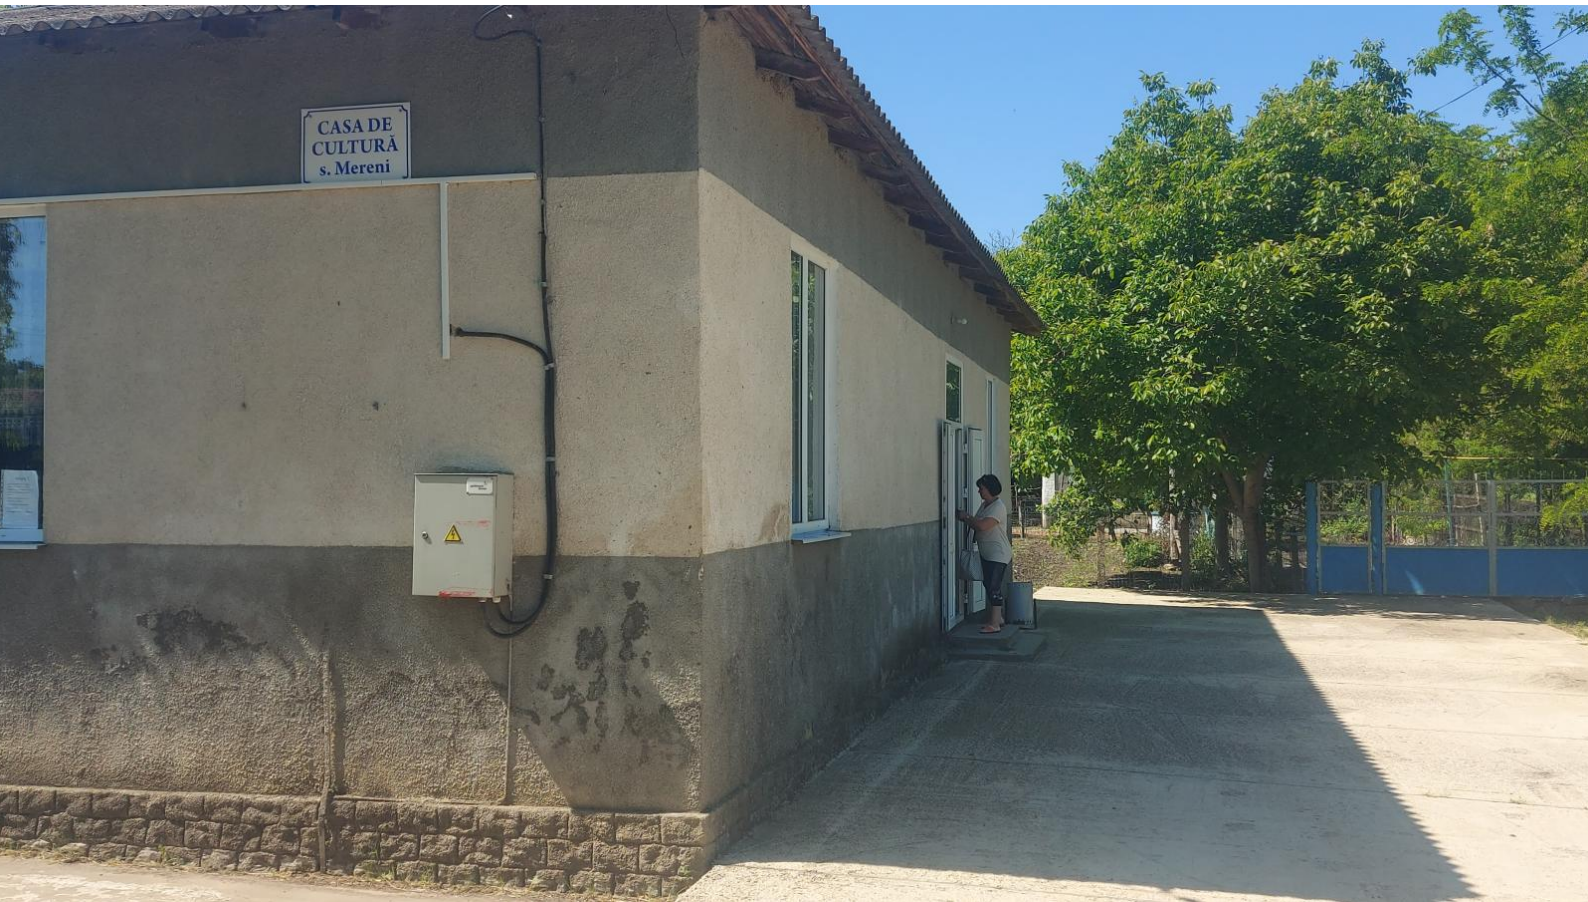
Galerie - Căi de acces către clădire

| Drumurile/Căile de acces sunt: | Cu fisuri / gropi |

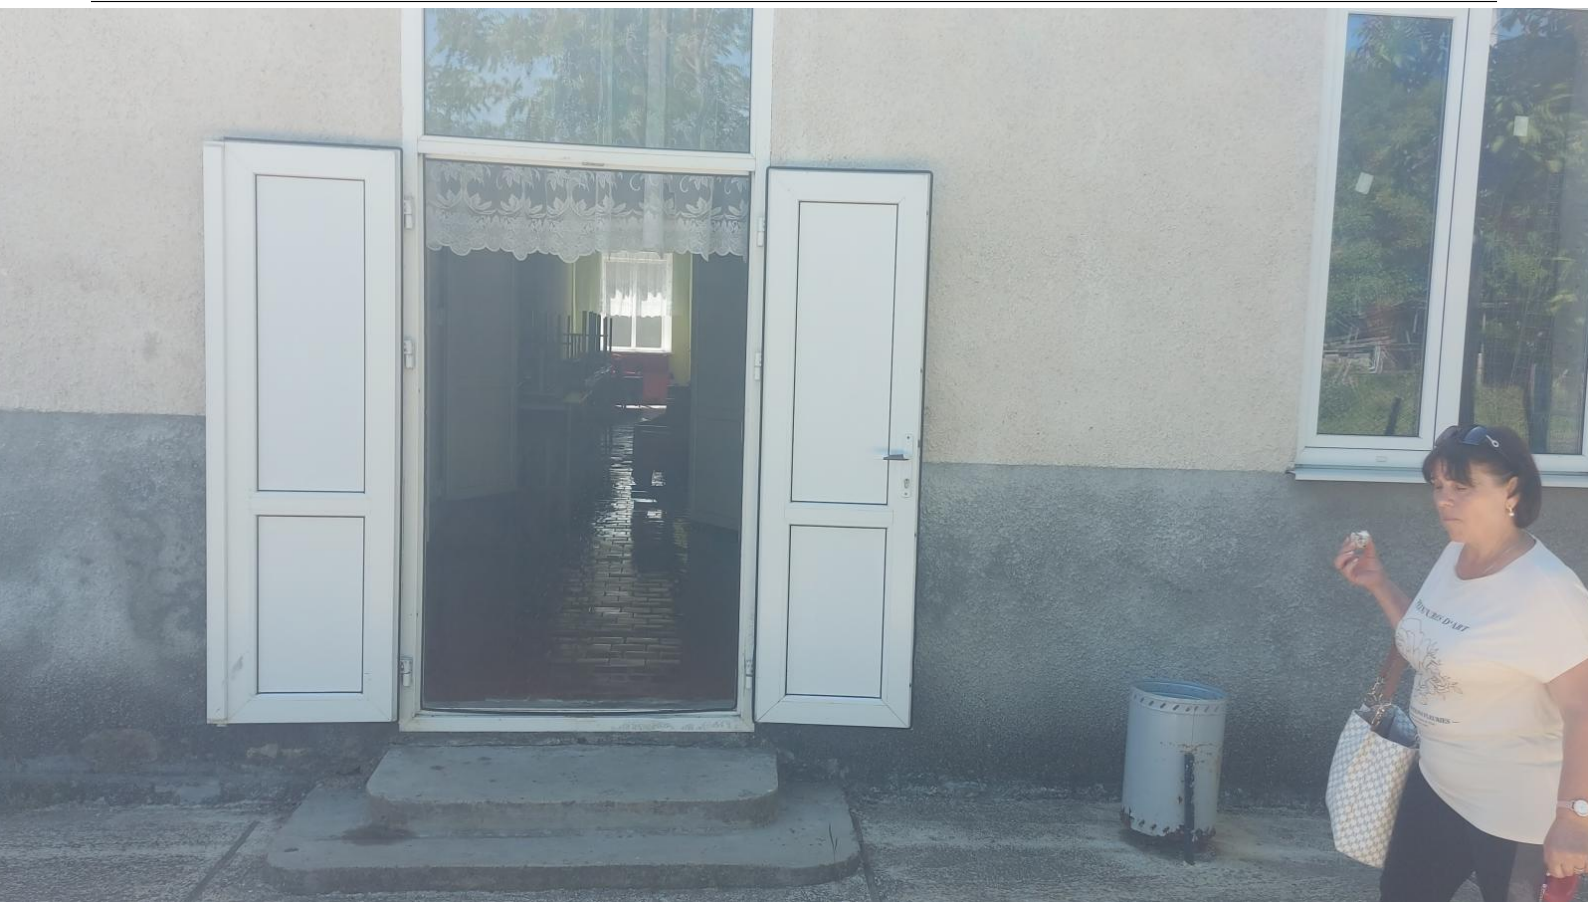
**Galerie - Intrare în clădire**

| Prag ușă de intrare: | Un prag cu înălțimea: 20 cm<br>Standard: pragul trebuie să fie de maxim 2 cm |
| Ușile de la intrare și din interiorul clădirii sunt dotate/marcate corespunzător cu semne contrastante: | Nu<br>Standard: este o diferență de culoare contrastantă (culori închise / culori deschise) între perete și podea |
