# Formular de evaluare a condițiilor de accesibilitate a clădirilor publice

| Categorii | Indicatori | Date colectate |
|---|---|---|
| Localitate, raion: | Criuleni (Criuleni) | |
| Adresa, strada, nr.: | str. 31 August | |
| Instituția: | BESV-37/17 (Școala de Arte) | |

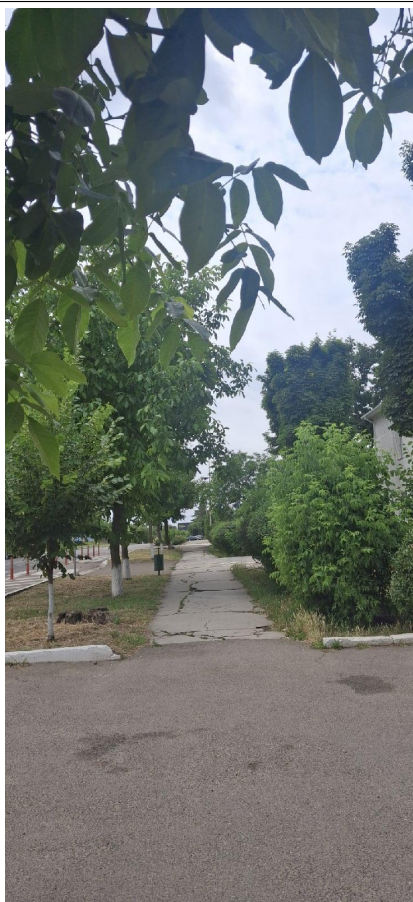
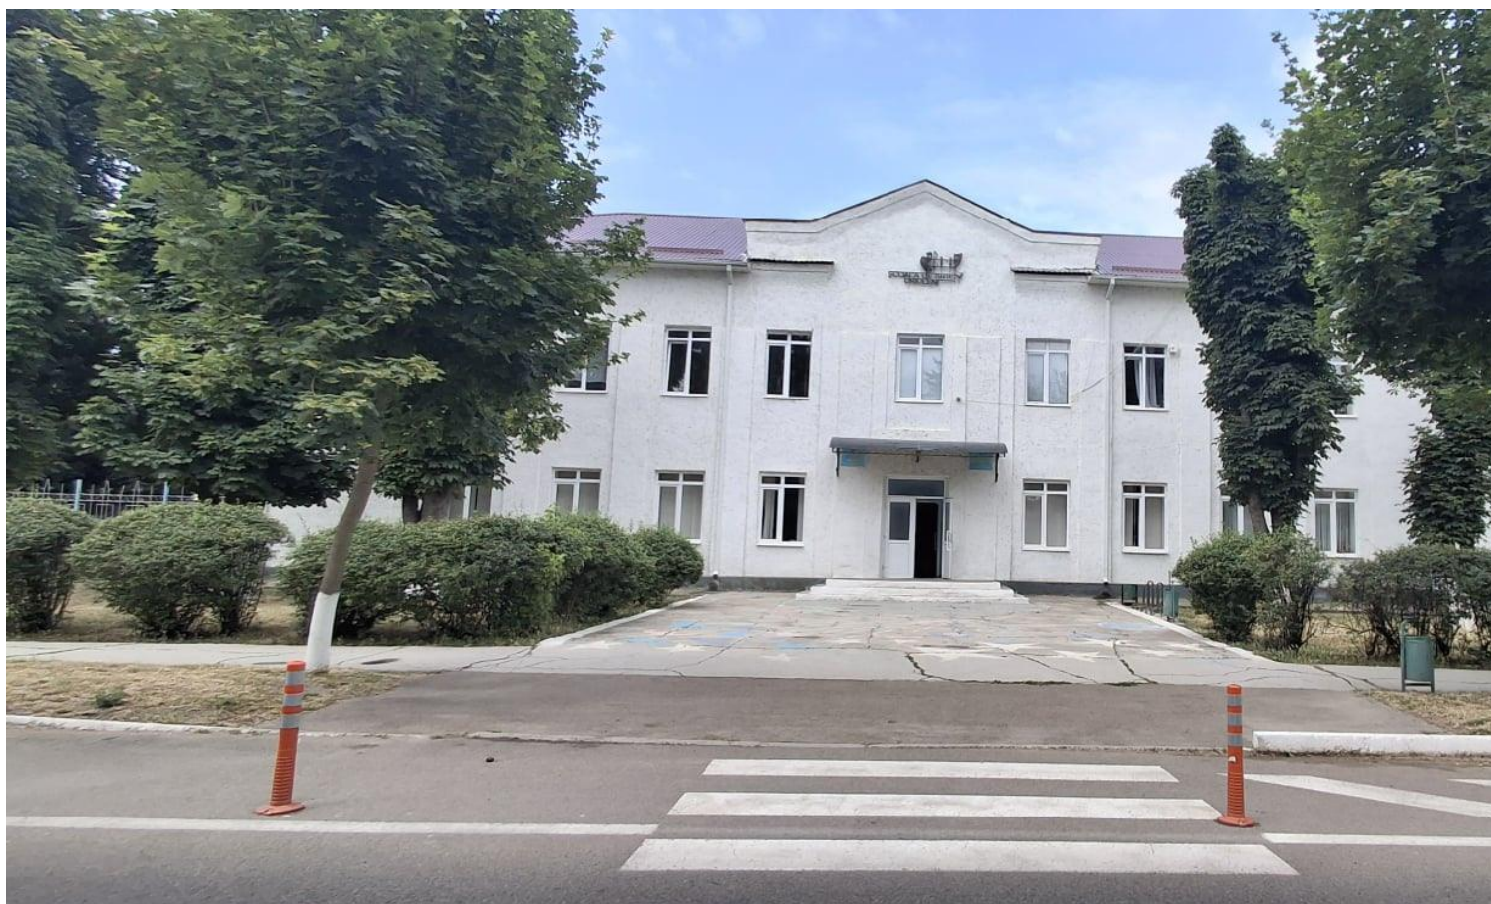
## Galerie - Intrare în clădire

| Intrarea în clădire este la nivelul solului: | Nu |
| La intrare sunt trepte: | Da, 3 trepte , Înălțime totală a treptelor/scărilor (cm)13 cm |
| Înălțimea pragului ușii (de la nivelul solului până la nivelul superior al pragului): | 40 cm<br>Standard: Se aplica regula de 1:12 |
| Dacă există trepte, sunt semnalate treptele cu elemente contrastante și/sau tactile: | Nu<br>Standard: prima și ultima treaptă trebuie semnalate în culori contrastante |
| Există rampă de acces: | Nu |

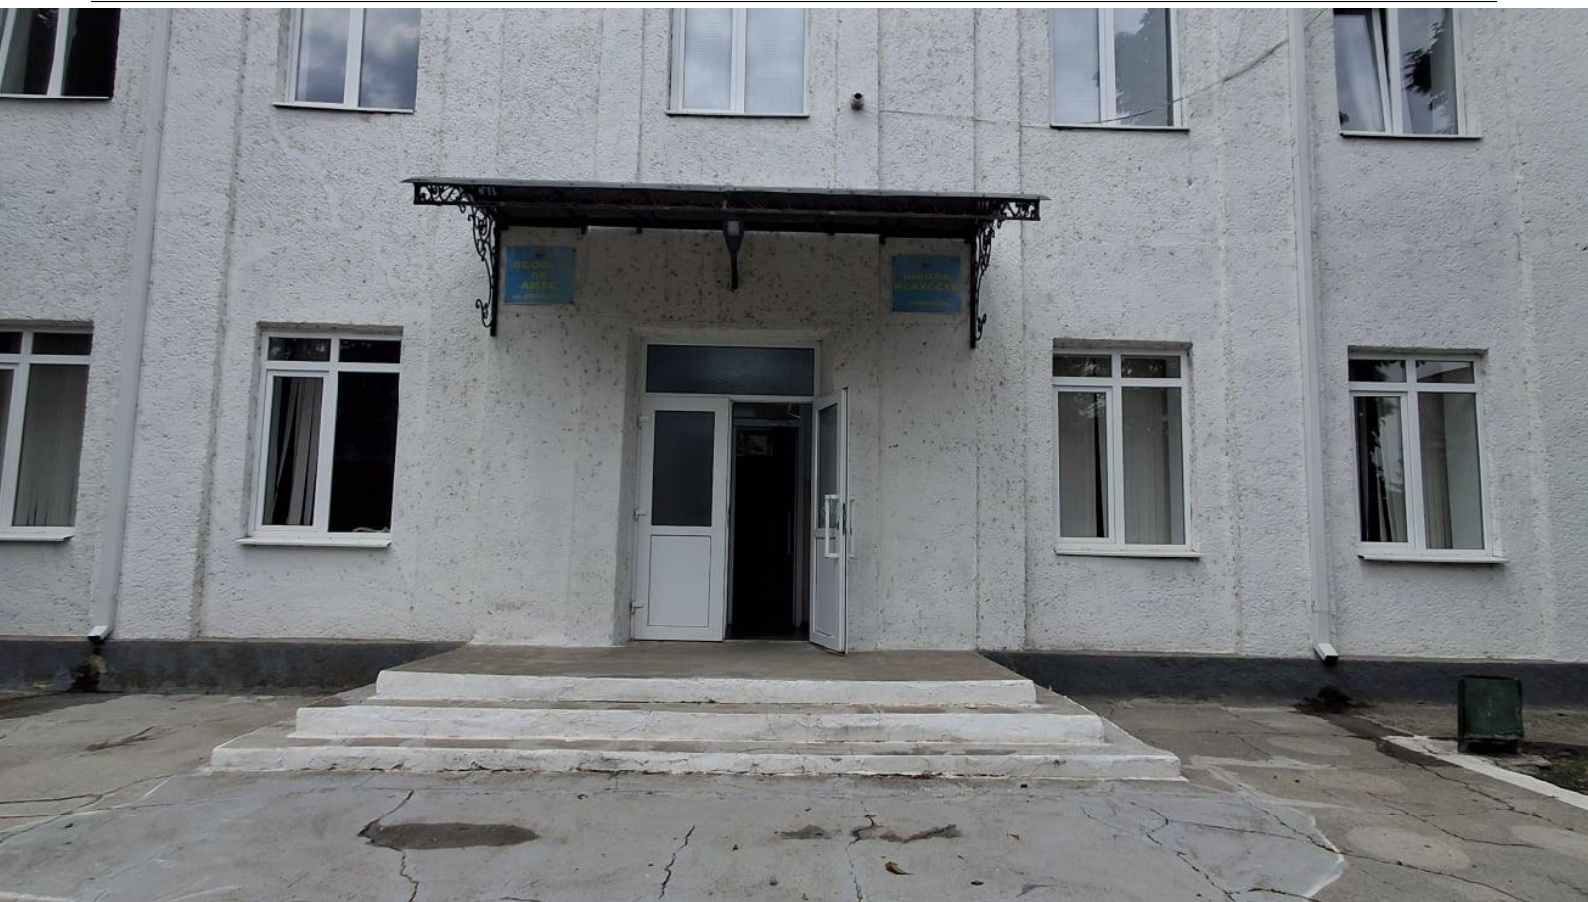
## Galerie - Uși

| Categorii | Indicatori | Date colectate |
|---|---|---|
| | Dimensiuni ușă de intrare: | Dublă: 70 cm + 76 cm<br>Standard: lumina ușii duble trebuie să fie de minim 90 cm<br>Ușa mică din cea dublă se deschide |
| | Prag ușă de intrare: | Un prag cu înălțimea: 2 cm<br>Standard: pragul trebuie să fie de maxim 2 cm |
| | Praguri de la ușile de interior: | Prag 1 cu înălțimea: 3 cm<br>Standard: pragul trebuie să fie de maxim 2 cm<br>Prag 2 cu înălțimea: 6 cm<br>Standard: pragul trebuie să fie de maxim 2 cm |
| | Ușile de la intrare și din interiorul clădirii sunt dotate/marcate corespunzător cu semne contrastante: | Nu<br>Standard: este o diferență de culoare contrastantă (culori închise / culori deschise) între perete și podea |
