# Formular de evaluare a condițiilor de accesibilitate a clădirilor publice

Data: **09-06-2025**

| Categorii | Indicatori | Date colectate |
|---|---|---|
| Instituția: | BESV-11/15(Primarie) | |

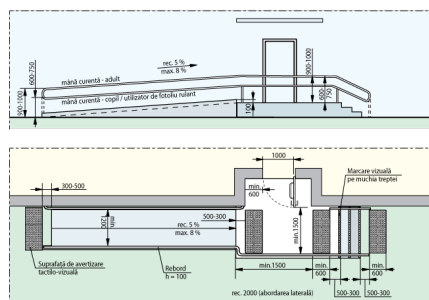
Fig. V.32.b Rampă de acces paralelă cu intrare în clădire

| Există rampă de acces: | Nu |

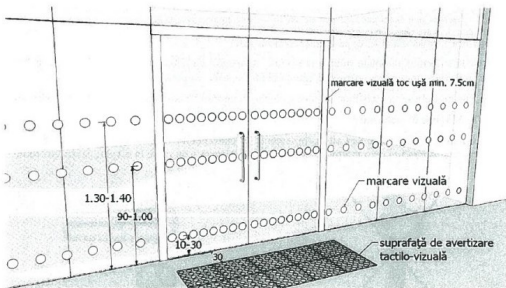
| Categorii | Indicatori | Date colectate |
|---|---|---|
| | Ușile de la intrare și din interiorul clădirii sunt dotate/marcate corespunzător cu semne contrastante: | Da<br><b>Standard: este o diferență de culoare contrastantă (culori închise / culori deschise) între perete și podea</b> |
| | Fig. V.23. – Exemplu de conformare a suprafețelor vitrate în cadrul foi de ușă și realizarea contrastului vizual | |
| | Fig. V.24. – Exemplu de conformare a suprafețelor vitrate în cadrul foi de ușă și realizarea contrastului vizual, atunci când ușa și suprafețele adiacente sunt vitrate | |

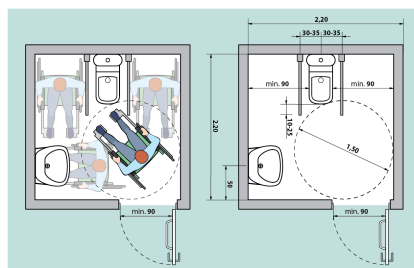
Fig. V.42.a Amenajarea unei cabine WC adaptate - tip A

| Grup sanitar în exterior: | Da |
| Grup sanitar în interior: | Nu |

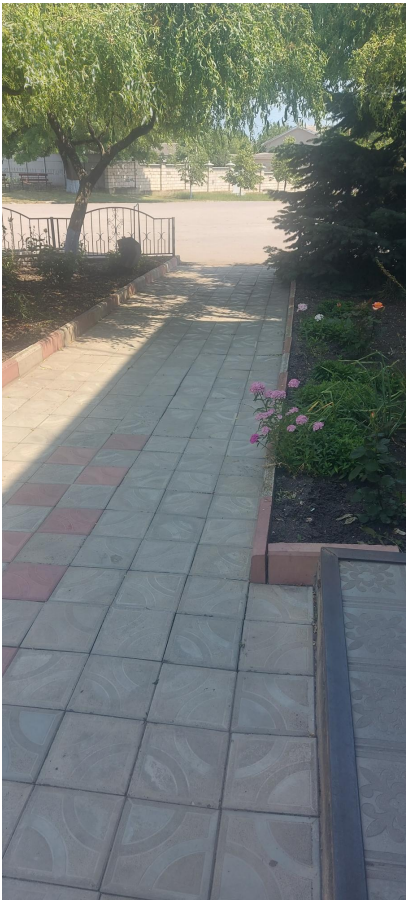
Galerie - Căi de acces către clădire

| Tip înveliș: | Asfalt |
| Drumurile/Căile de acces sunt: | Calitative |
| Trotuare: | Nu |
| Nivel: | Orizontal |

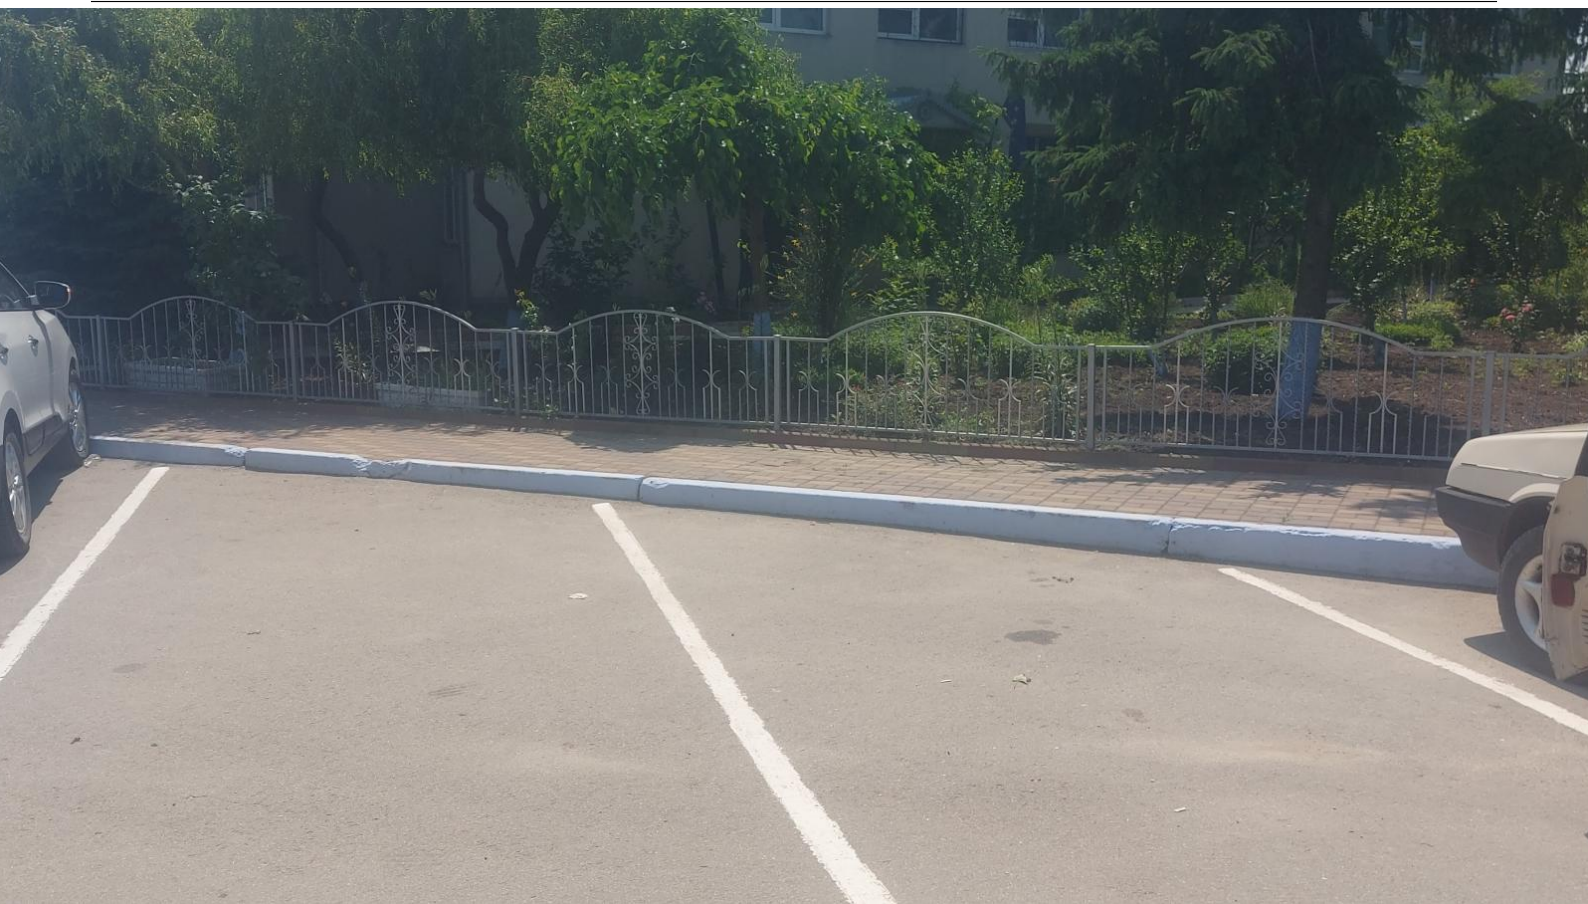
**Galerie - Loc de parcare**

| Parcare obișnuită: | Da |
| Locuri de parcare amenajate pentru persoanele cu dizabilități: | Nu |

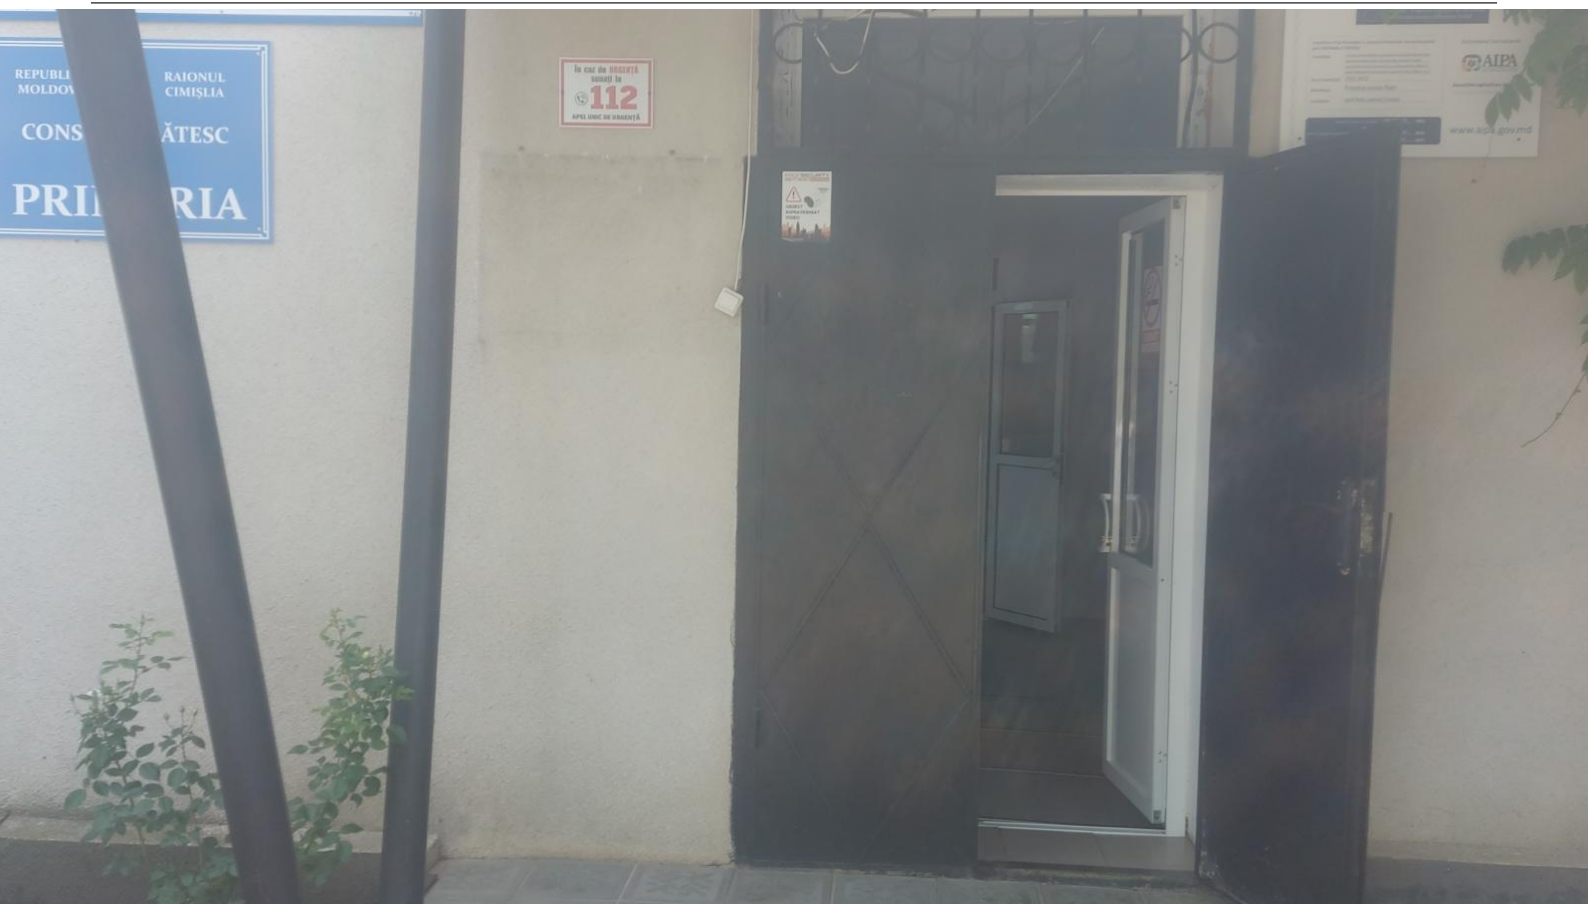
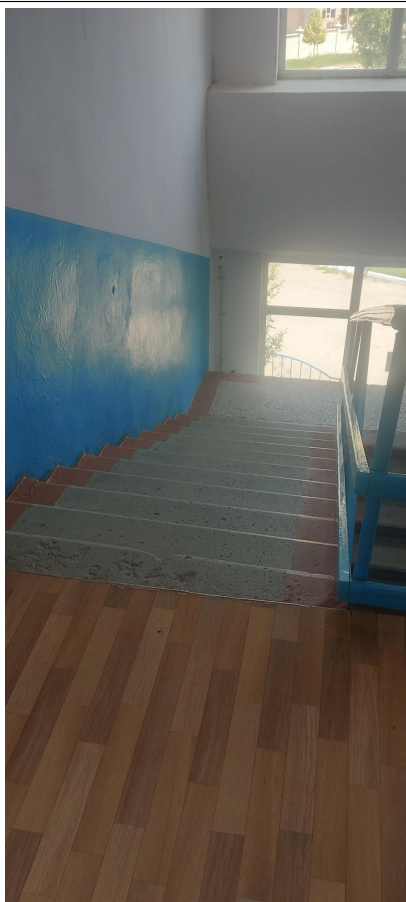
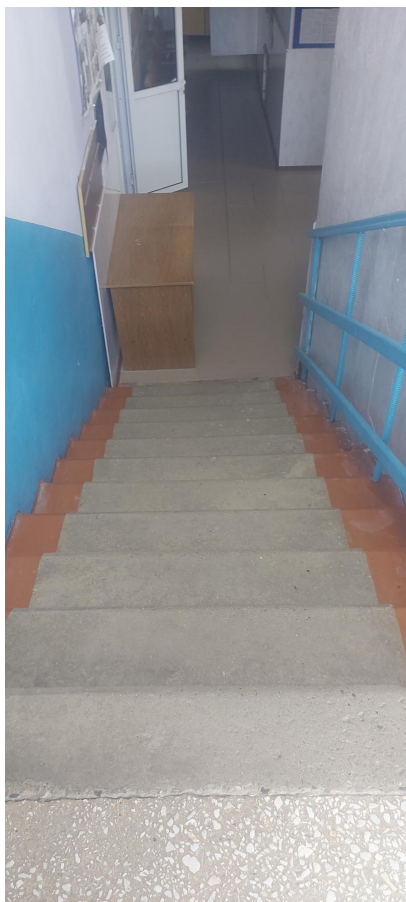
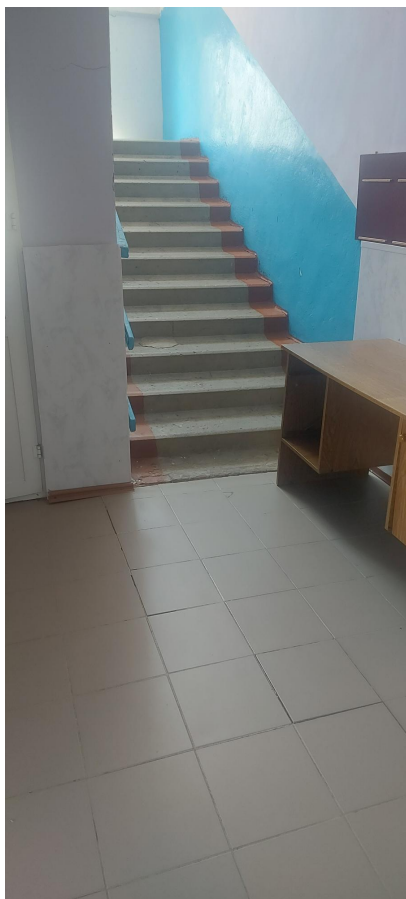
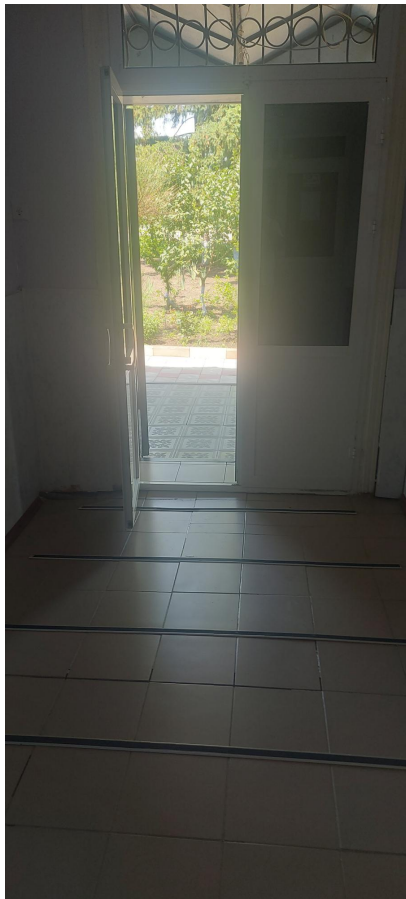
**Galerie - Intrare în clădire**

| Intrarea în clădire este la nivelul solului: | Nu |

| Categorii | Indicatori | Date colectate |
|---|---|---|
| | Prag ușă de intrare: | Prag exterior și interior cu înălțimile: 3 + 3 cm<br><b>Standard: pragul trebuie să fie de maxim 2 cm</b> |

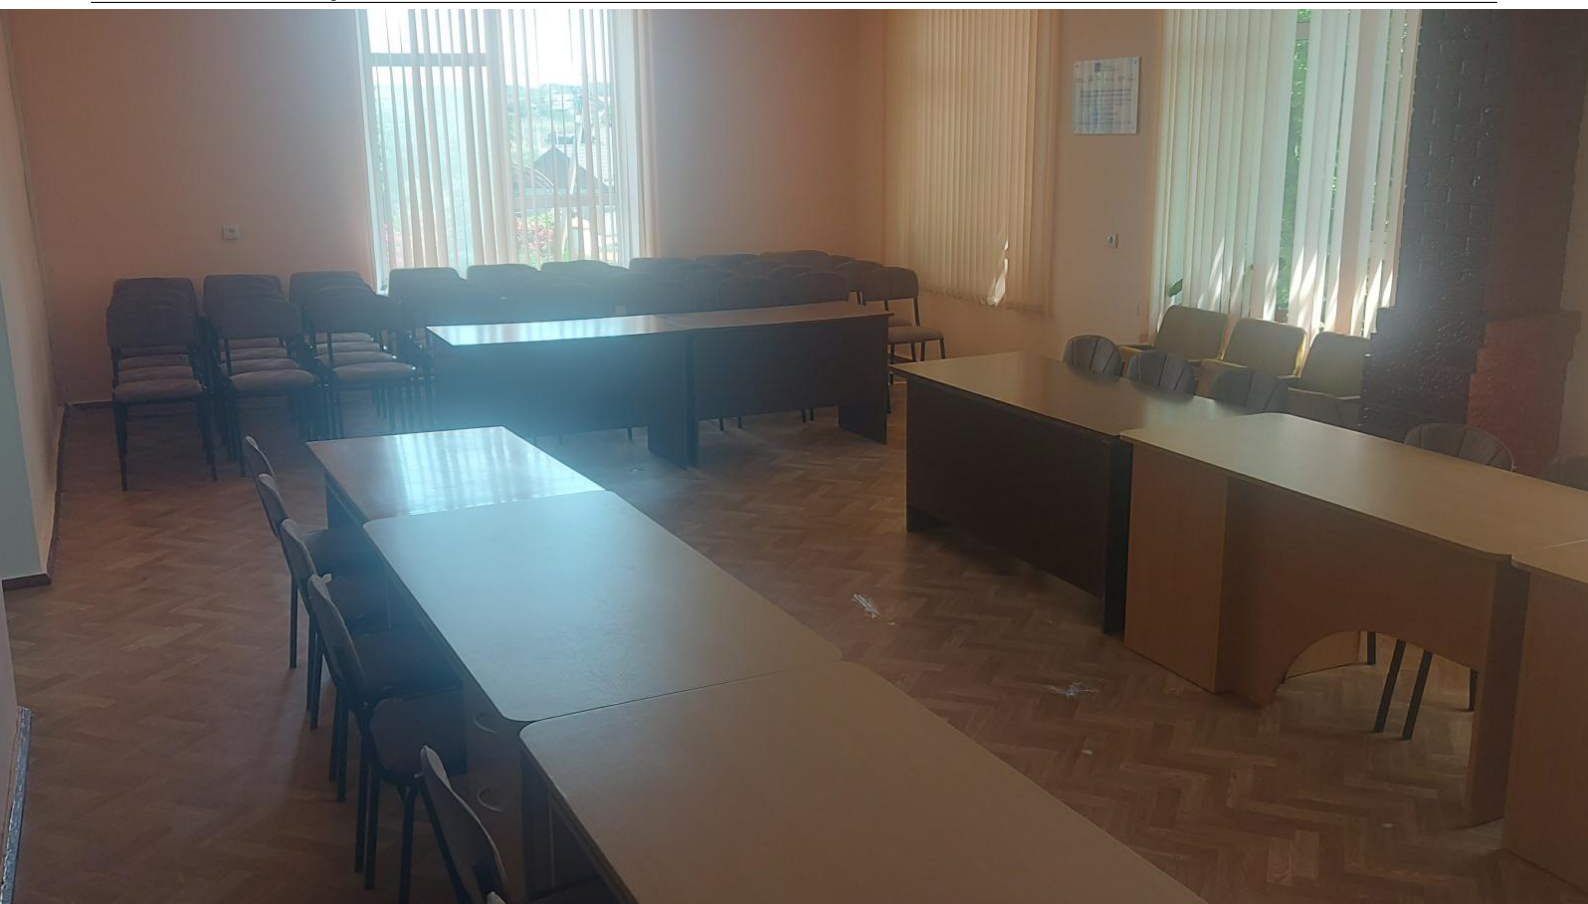
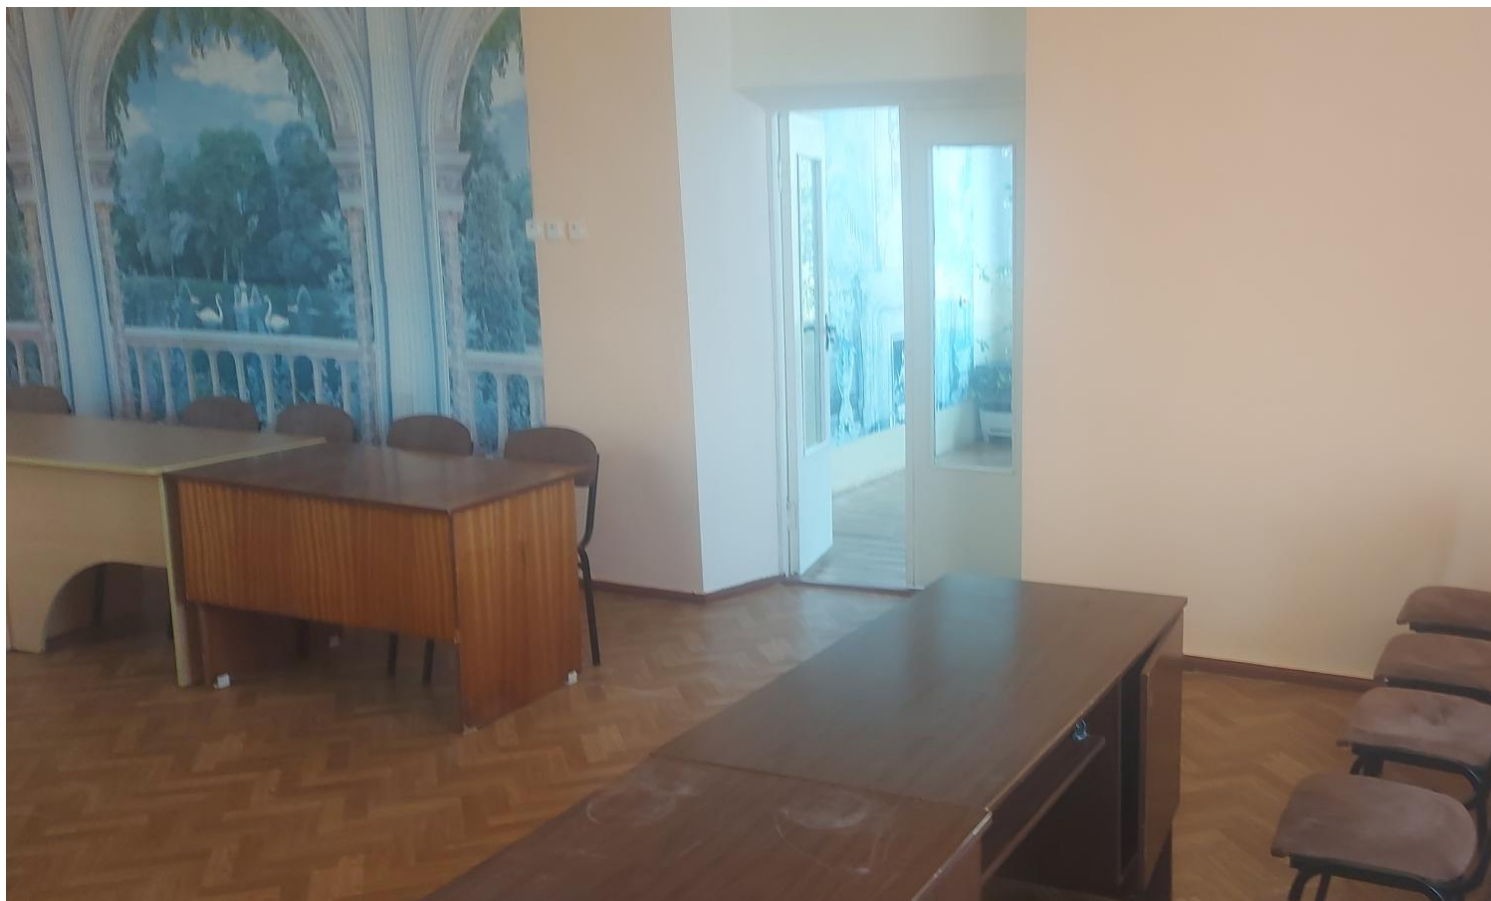
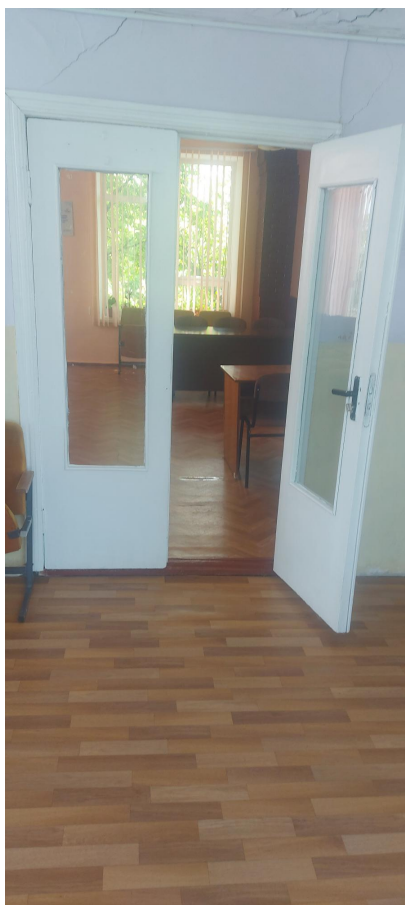
**Galerie - Sala de prestare a serviciului**

| Este la nivel de: | Etaj |
| Dacă sala este la etaj, atunci există un ascensor/elevator: | Nu . Nu există opțiune alternativă pentru a urca la etaj |
| Trepte: | Da, 12 trepte , înălțimea:200 cm |

| Categorii | Indicatori | Date colectate |
|---|---|---|
| | Culori contrastante pentru trepte: | Nu<br>Standard: prima și ultima treaptă trebuie semnalate în culori contrastante |
