# Formular de evaluare a condițiilor de accesibilitate a clădirilor publice

Data: 30-06-2025

| Categorii | Indicatori | Date colectate |
|---|---|---|
| Adresa, strada, nr.: | Petru Zadnipru 16/4 | |
| Instituția: | BESV-1/163 (LT Dacia) | |

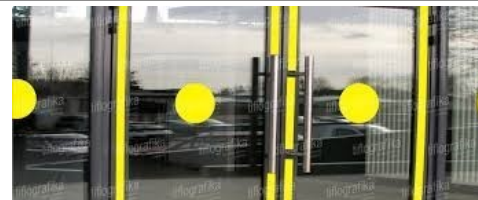
Fig. V.1 Buzunare la coridoare /p.47/

| Lățimea coridorului (în cel mai îngust loc) este peste 150 cm? | Nu |
| Lățime (dacă este cazul, în cel mai îngust loc): | 148 cm , există buzunare la coridoare<br>Standard: Lățimea minimă a coridorului ar trebui să fie de cel puțin 150 cm), Dacă coridorul este îngust (până la 180 cm) |
| Bariere/obstacole: | Da , sunt 2 piloni |

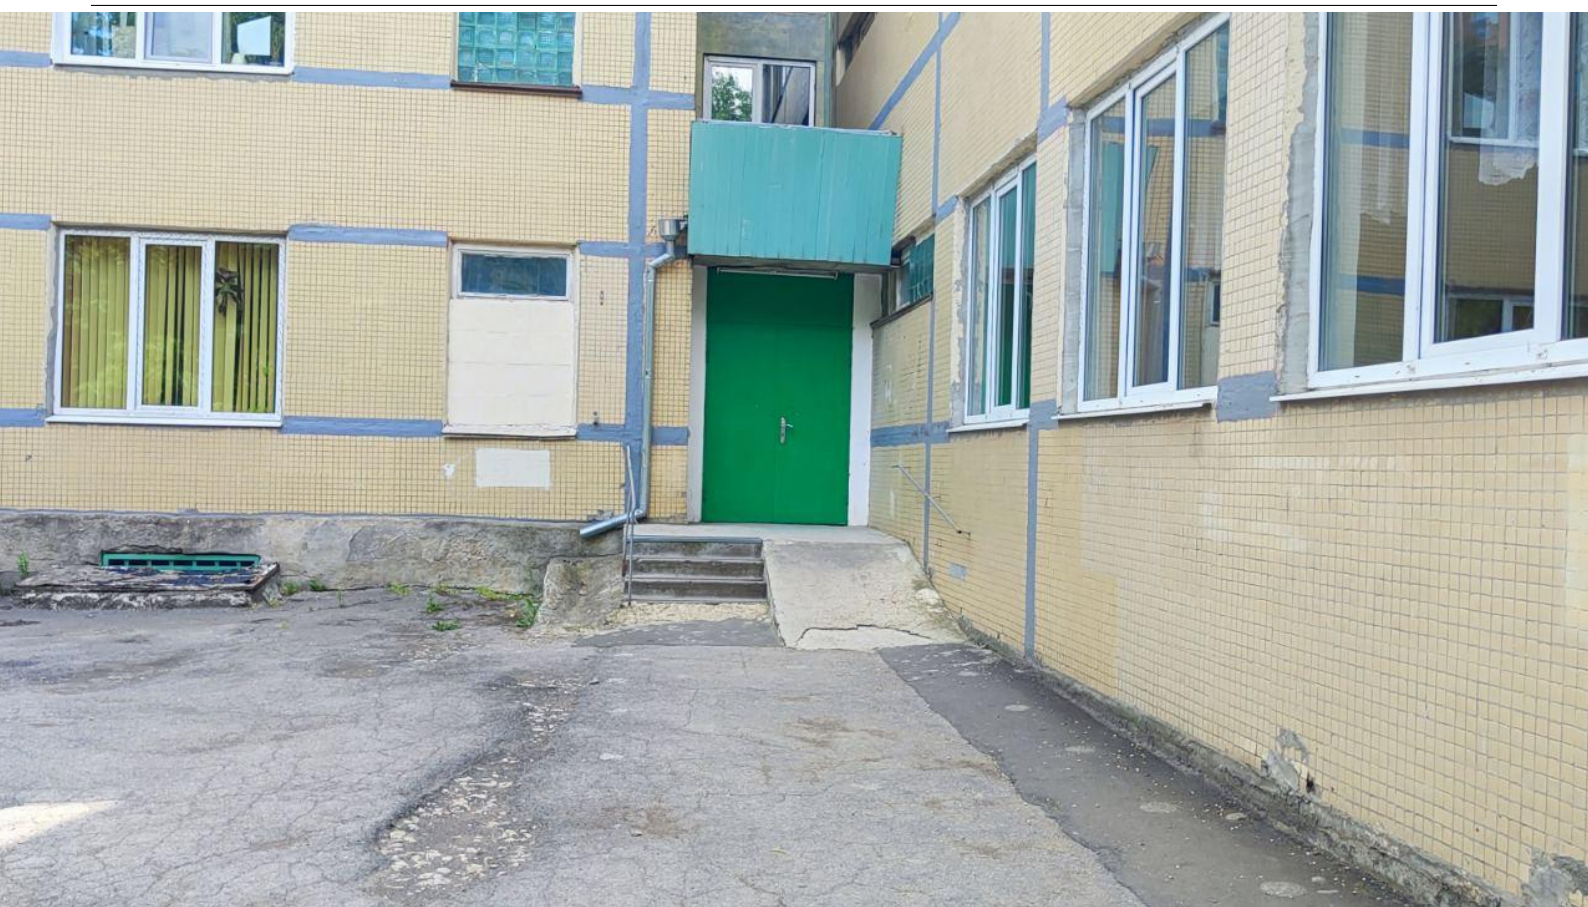
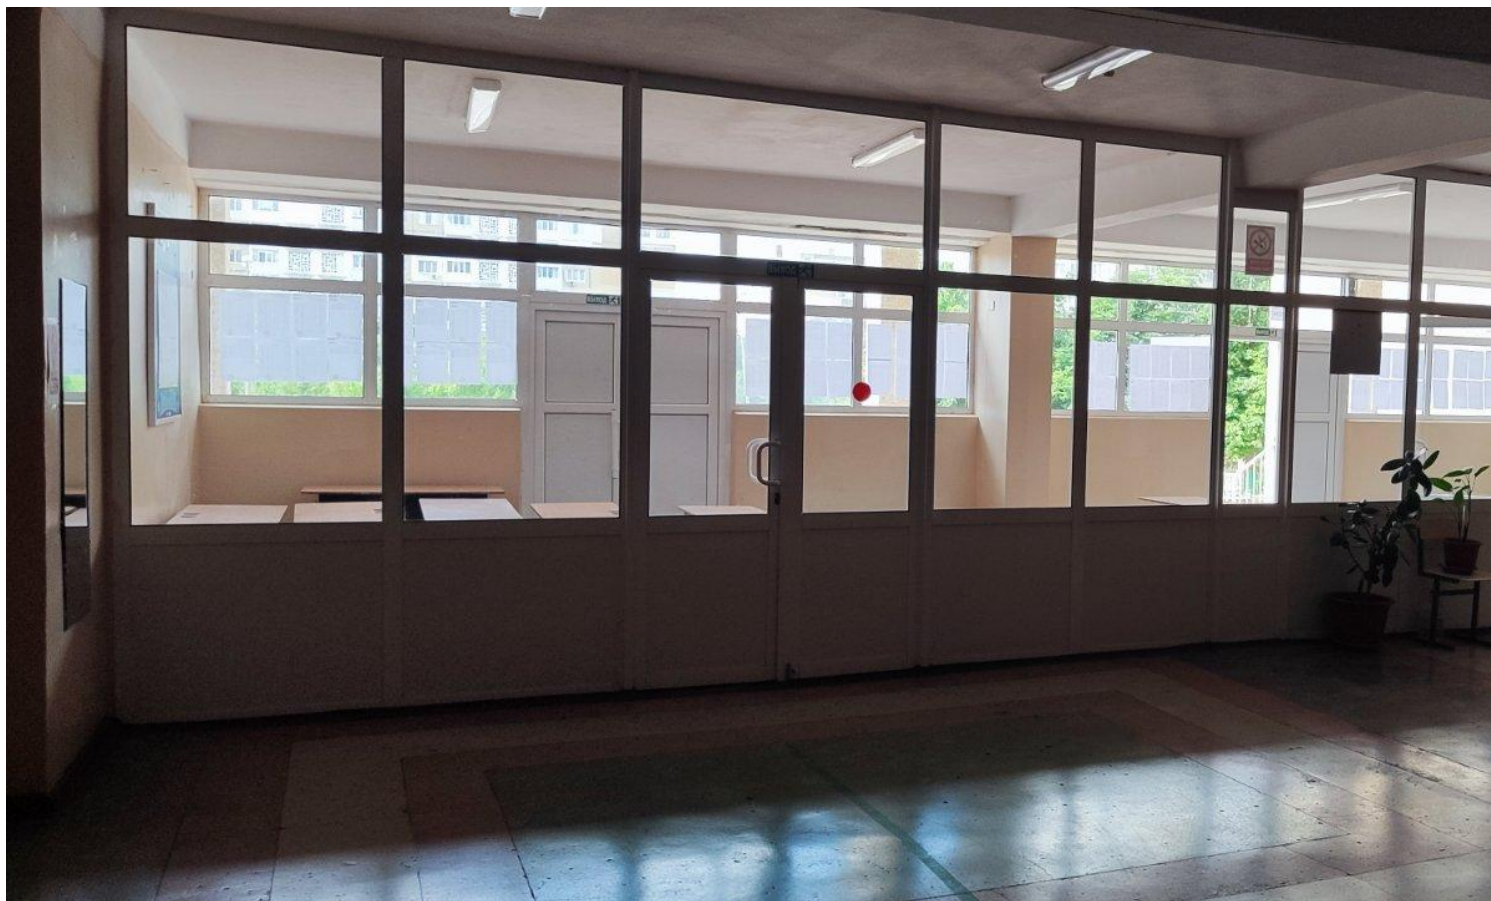
**Galerie - Intrare în clădire**

| La intrare sunt trepte: | Da, 4 trepte , Înălțime totală a treptelor/scărilor (cm)52 cm |
| Înălțimea pragului ușii (de la nivelul solului până la nivelul superior al pragului): | 3 cm<br>Standard: Se aplica regula de 1:10 |
| Dacă există trepte, sunt semnalate treptele cu elemente contrastante și/sau tactile: | Nu<br>Standard: prima și ultima treaptă trebuie semnalate în culori contrastante |

| Dimensiuni ușă de intrare: | Dublă: 73 cm + 72 cm<br>Standard: lumina ușii duble trebuie să fie de minim 90 cm<br>Ușa mică din cea dublă se deschide |
| Prag ușă de intrare: | Un prag cu înălțimea: 3 cm<br>Standard: pragul trebuie să fie de maxim 2 cm |

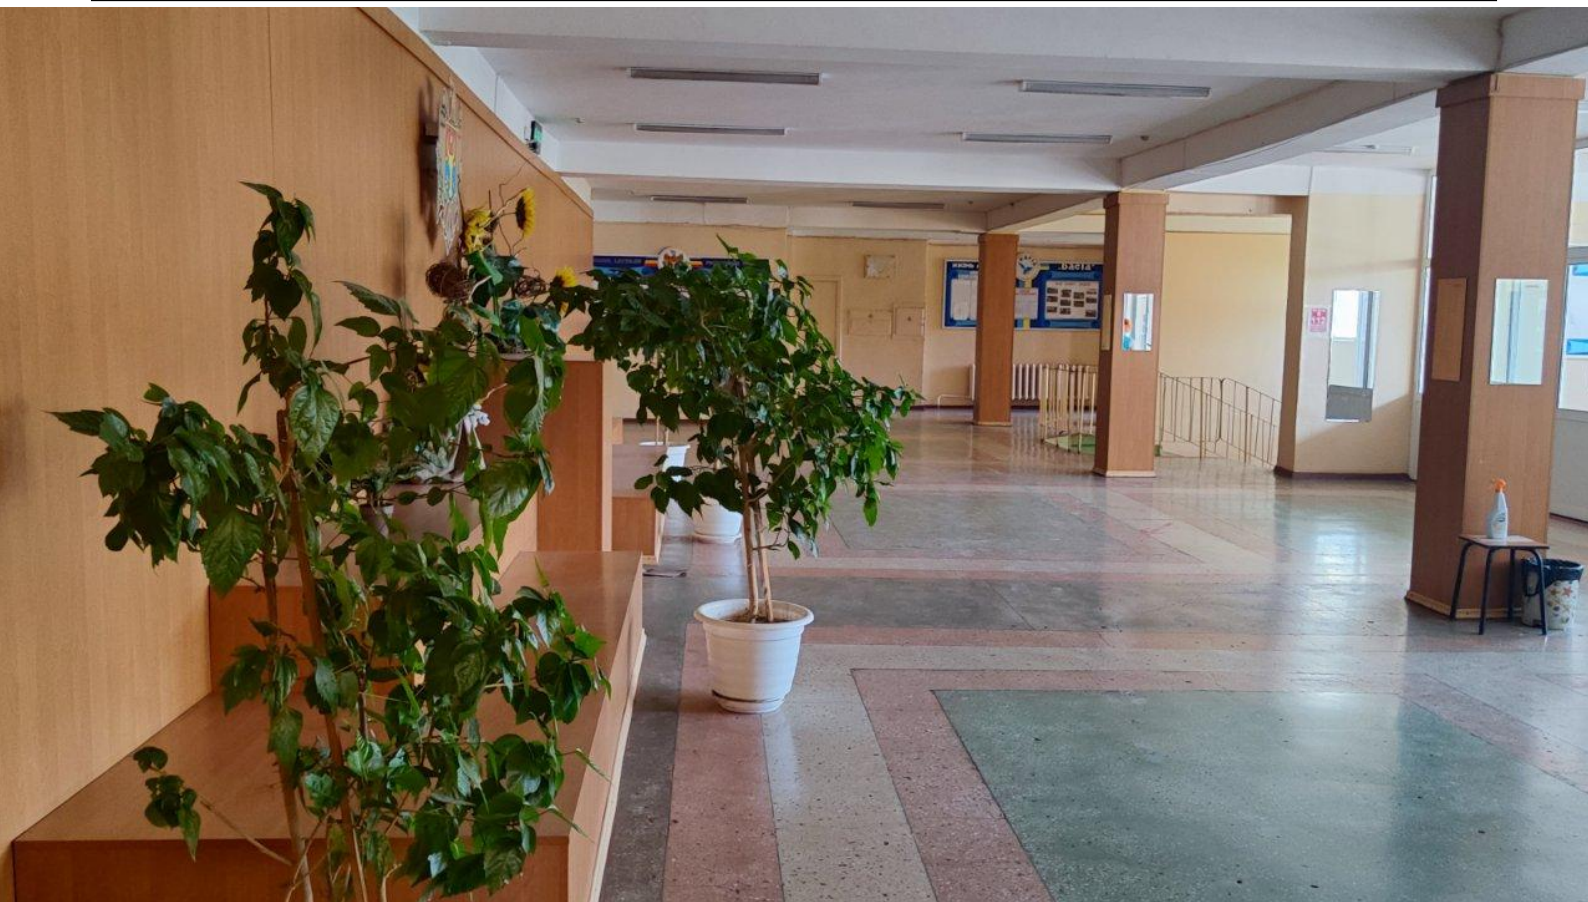
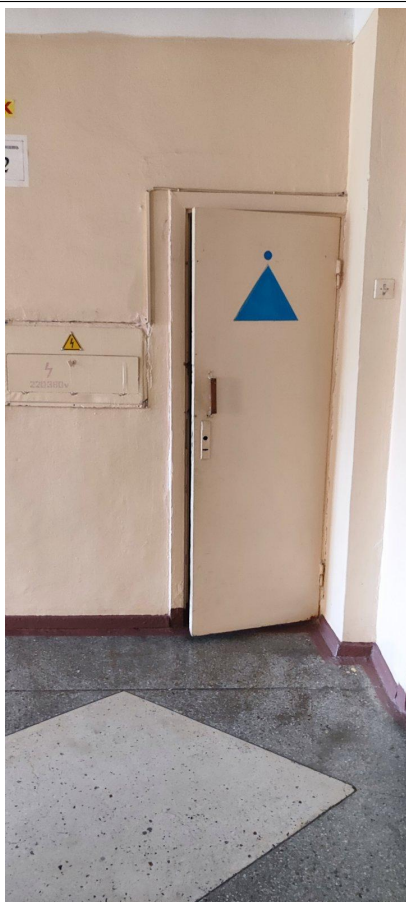
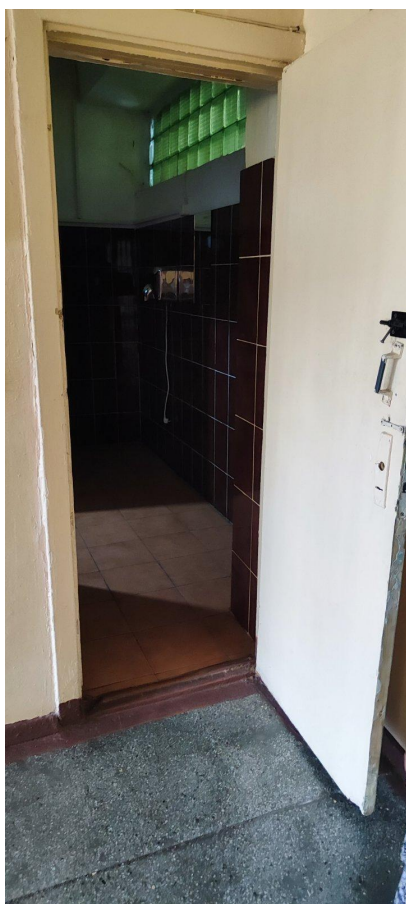
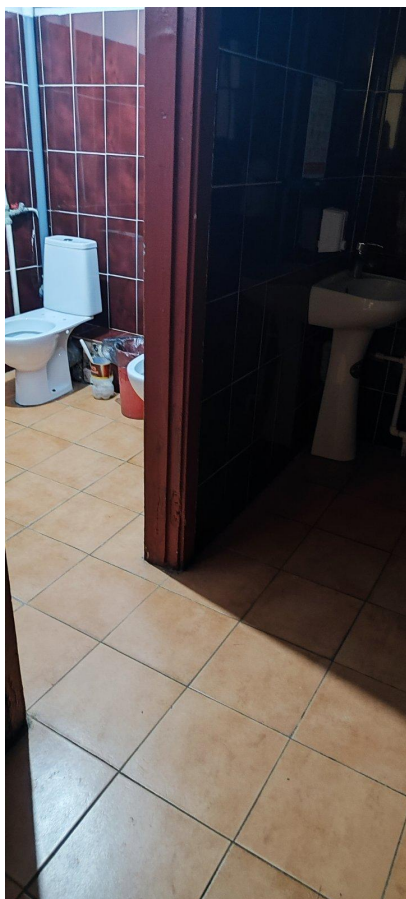
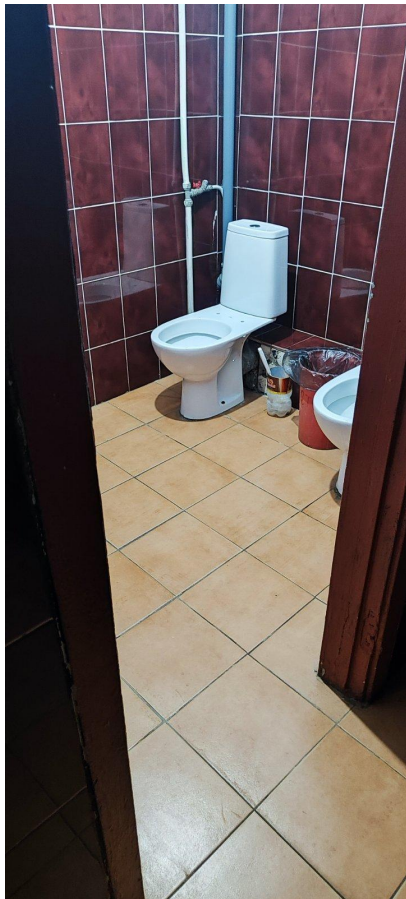
**Galerie - Sala de prestare a serviciului**

Da . De tipul: pilon

În sală este spațiu de manevră pentru un scaun rulant cu diagonala minimă de 140 cm:
