# Formular de evaluare a condițiilor de accesibilitate a clădirilor publice

| Categorii | Indicatori | Date colectate |
|---|---|---|
| Localitate, raion: | Girbova (Ocnita) | |
| Instituția: | BESV-24/18 (Casa de cultura) | |

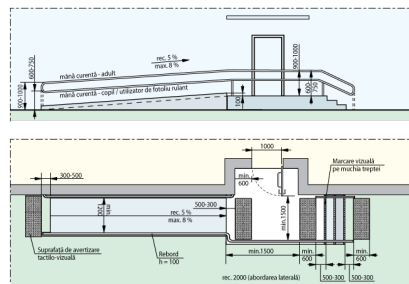
Fig. V.32.b Rampă de acces paralelă cu intrare în clădire

| Există rampă de acces: | Da |
| Lungimea rampei: | 600 cm |
| Lățimea rampei: | 95 cm |
| Sunt bare de suport: | Da<br>Barele au un rând. Înălțimea barele de sus: 90 |
| Rampa are bară de siguranță: (din țevă sau beton, la H = 5-10 cm) | Da, la înălțimea: 90 cm |

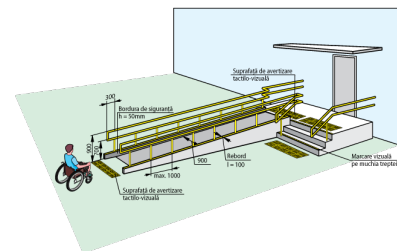
Fig. V.31.a Rampă de acces perpendiculară pe intrarea în clădire

| La intrare sunt trepte: | Da, 5 trepte , Înălțime totală a treptelor/scărilor (cm)100 cm |
| Înălțimea pragului ușii (de la nivelul solului până la nivelul superior al pragului): | 100 cm<br>! Pentru h - până în 20 cm - se aplica regula de 1:10<br>! La fiecare 9 m de cm x 140 cm |
| Dacă există trepte, sunt semnalate treptele cu elemente contrastante și/sau tactile: | Nu<br>Standard: prima și ultima treaptă trebuie semnalate în culori contrastante |
