# Formular de evaluare a condițiilor de accesibilitate a clădirilor publice

| Categorii | Indicatori | Date colectate |
|---|---|---|
| Adresa, strada, nr.: | Igor Vieru 6/2 | |
| Instituția: | BESV-1/169 (LT C.Negruzzi) | |

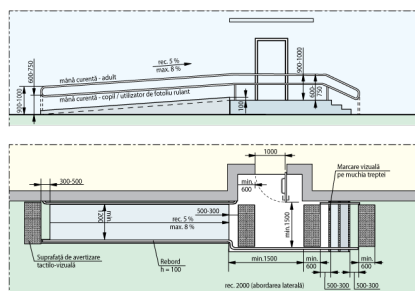
Fig. V.32.b Rampă de acces paralelă cu intrare în clădire

| Categorii | Indicatori | Date colectate |
|---|---|---|
| | Există rampă de acces: | Da |
| | Lungimea rampei: | 900 cm |
| | Lățimea rampei: | 102 cm |
| | Sunt bare de suport: | Da<br>Barele sunt pe ambele părți. Barele au două rânduri.<br>Înălțimea barele de jos: 68. Înălțimea barele de sus: 87 . |
| | Rampa are bară de siguranță: (din țeavă sau beton, la H = 5-10 cm) | Nu |

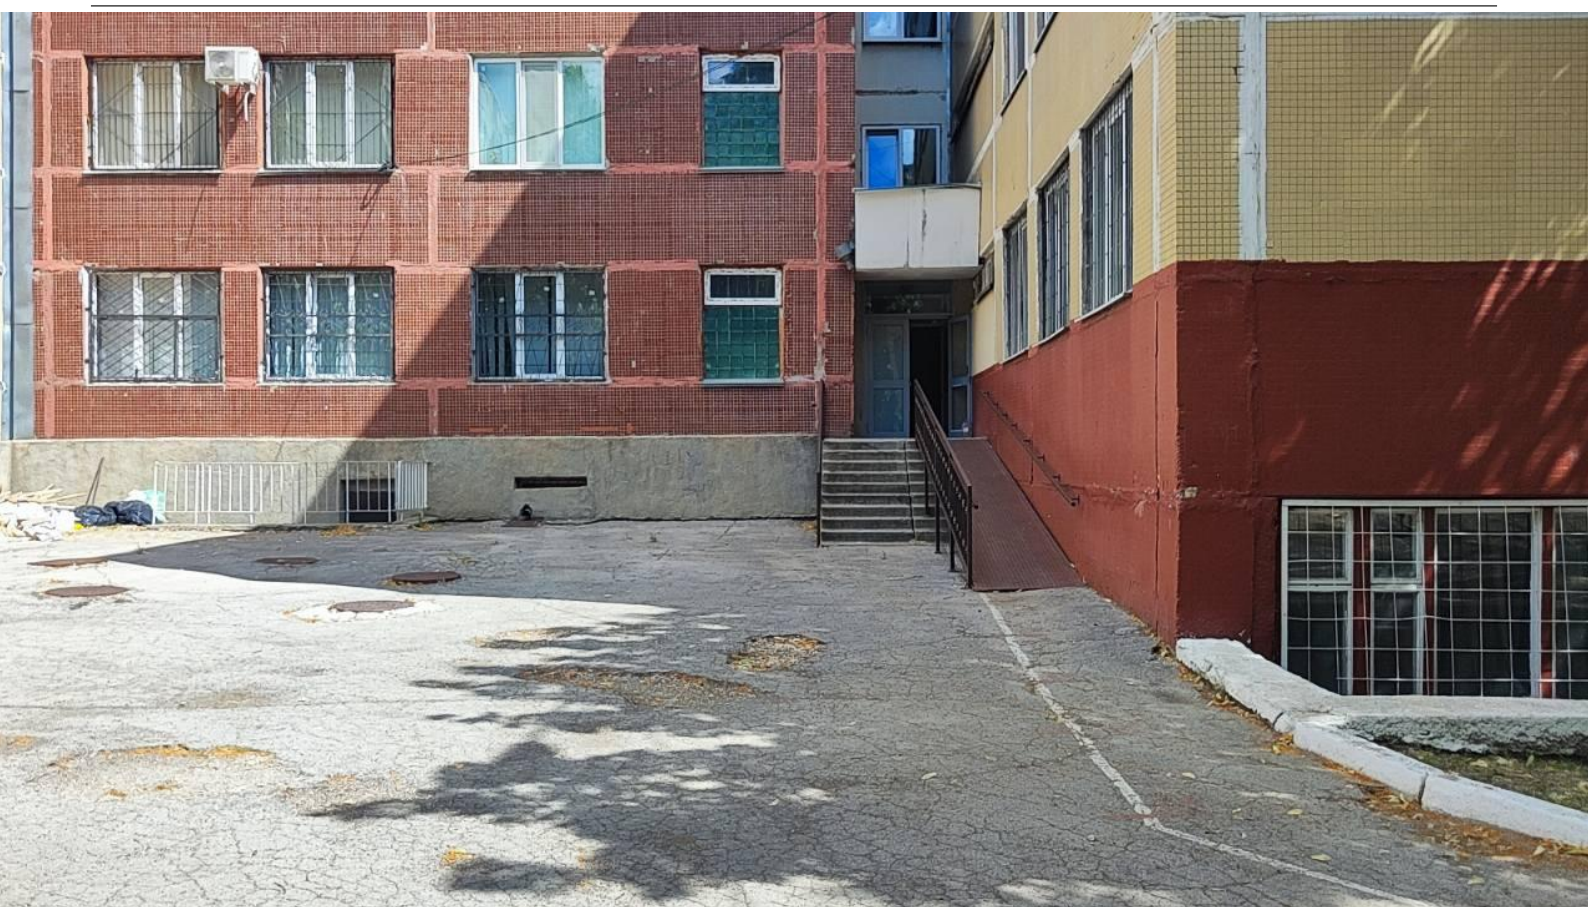
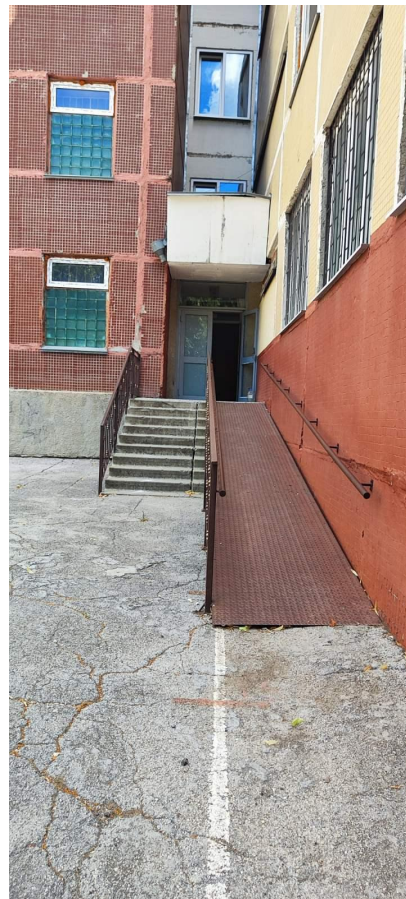
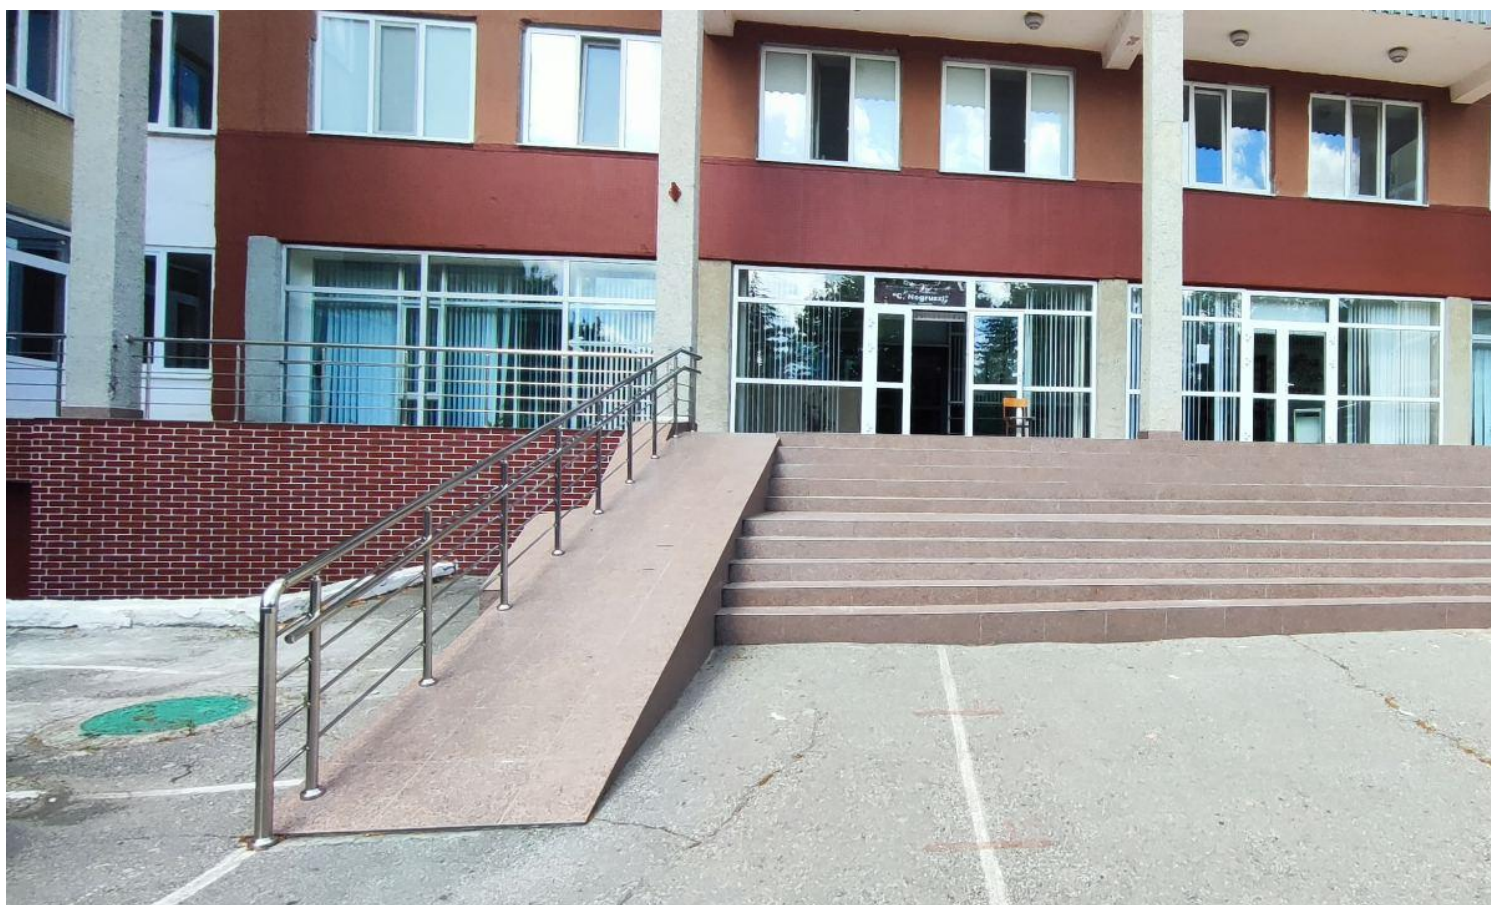
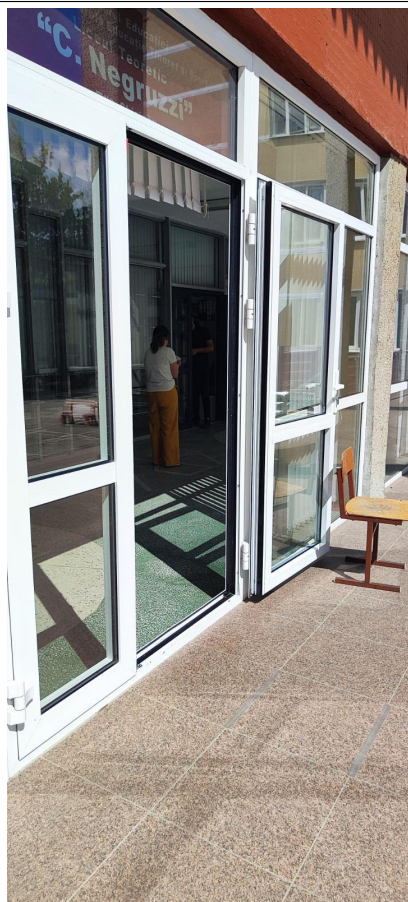
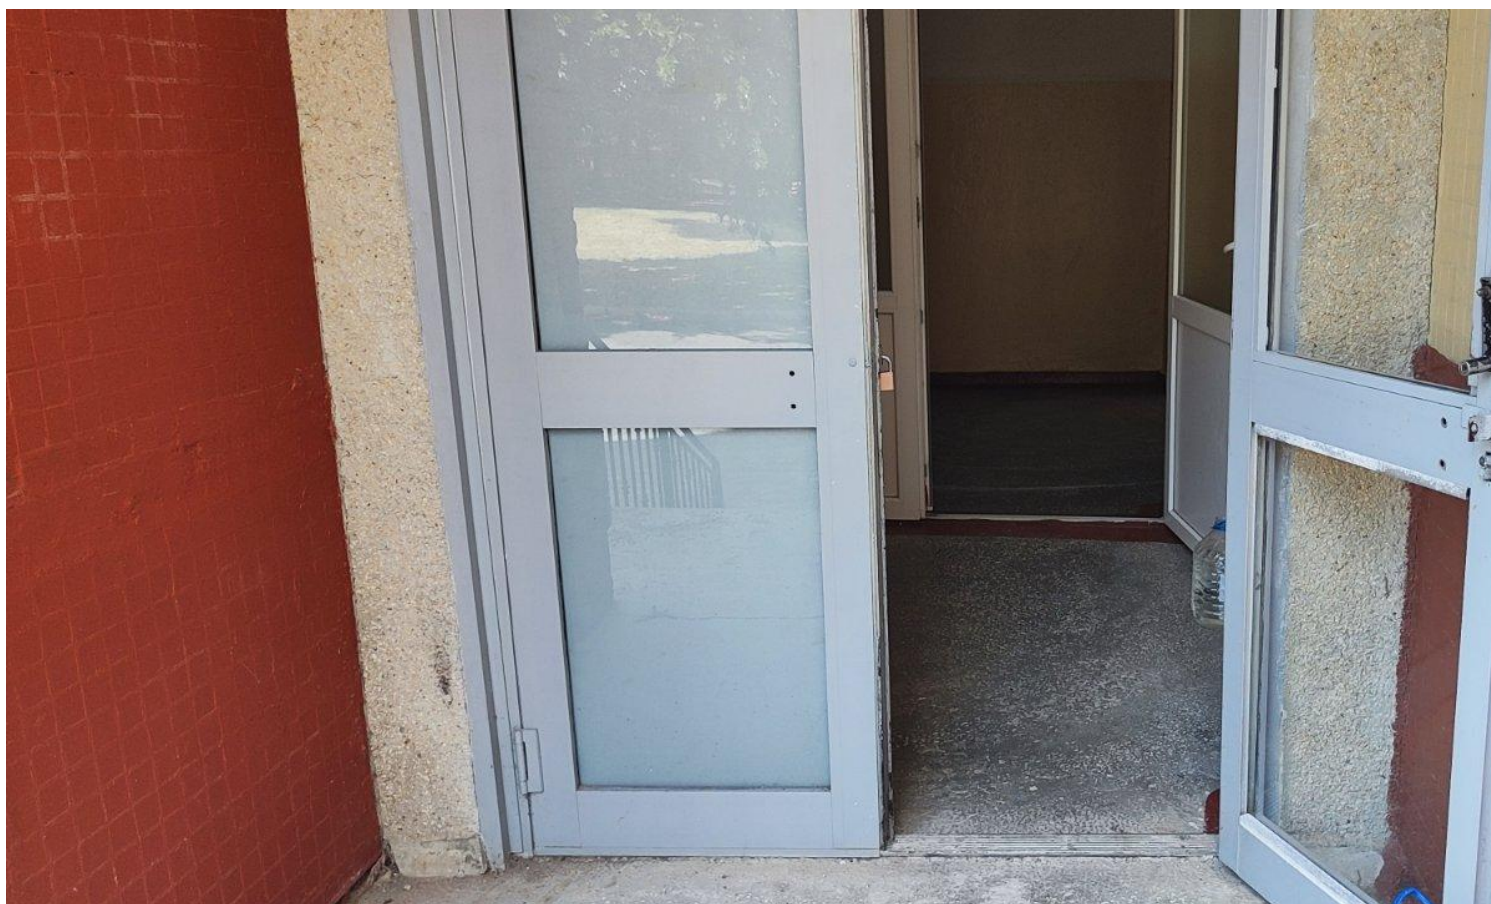
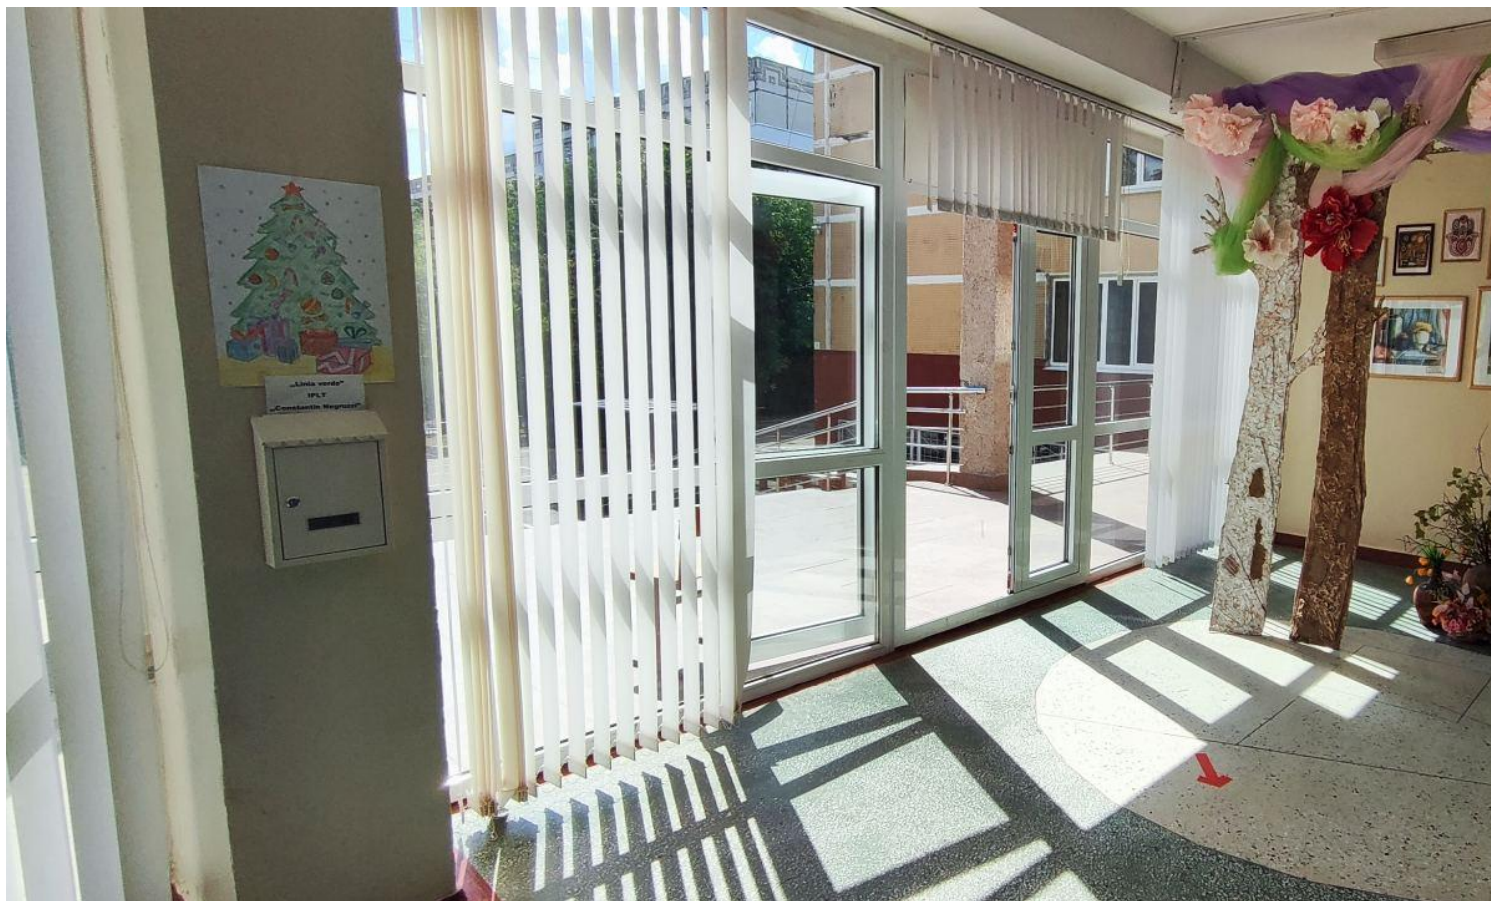
## Galerie - Intrare în clădire

| Categorii | Indicatori | Date colectate |
|---|---|---|
| | La intrare sunt trepte: | Da, 10 trepte , Înălțime totală a treptelor/scărilor (cm)135 cm |
| | Dacă există trepte, sunt semnalate treptele cu elemente contrastante și/sau tactile: | Nu<br>Standard: prima și ultima treaptă trebuie semnalate în culori contrastante |

| Dimensiuni ușă de intrare: | Dublă: 64 cm + 64 cm<br>Standard: lumina ușii duble trebuie să fie de minim 90 cm<br>Ușa mică din cea dublă se deschide |

| Categorii | Indicatori | Date colectate |
|---|---|---|
| | Prag ușă de intrare: | Un prag cu înălțimea: 2 cm<br>Standard: pragul trebuie să fie de maxim 2 cm |

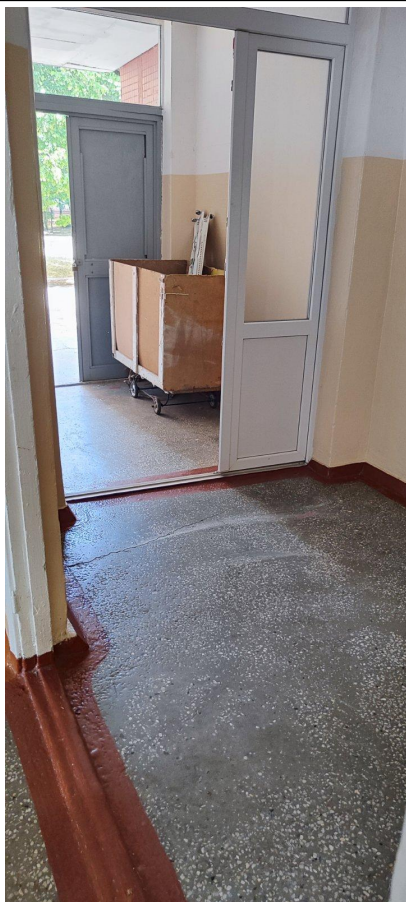
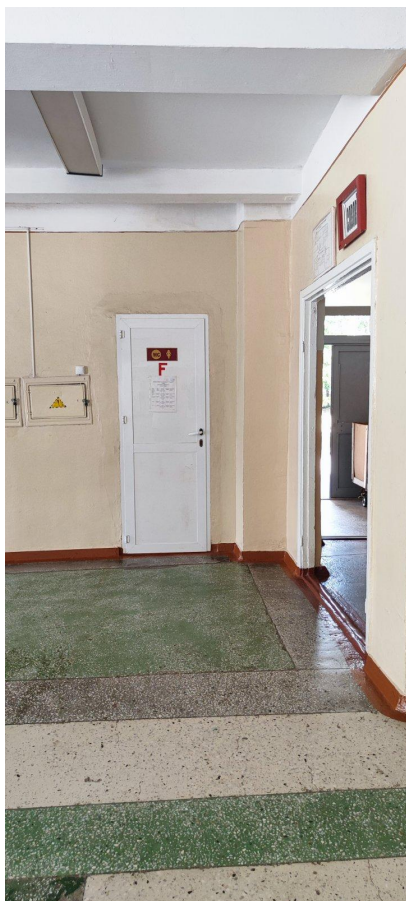
**Galerie - Coridoare**

| Lățimea coridorului (în cel mai îngust loc) este peste 150 cm? | Da |
| Culori contrastante (este o diferență de culoare contrastantă (culori închise / culori deschise) între perete și podea): | Da |

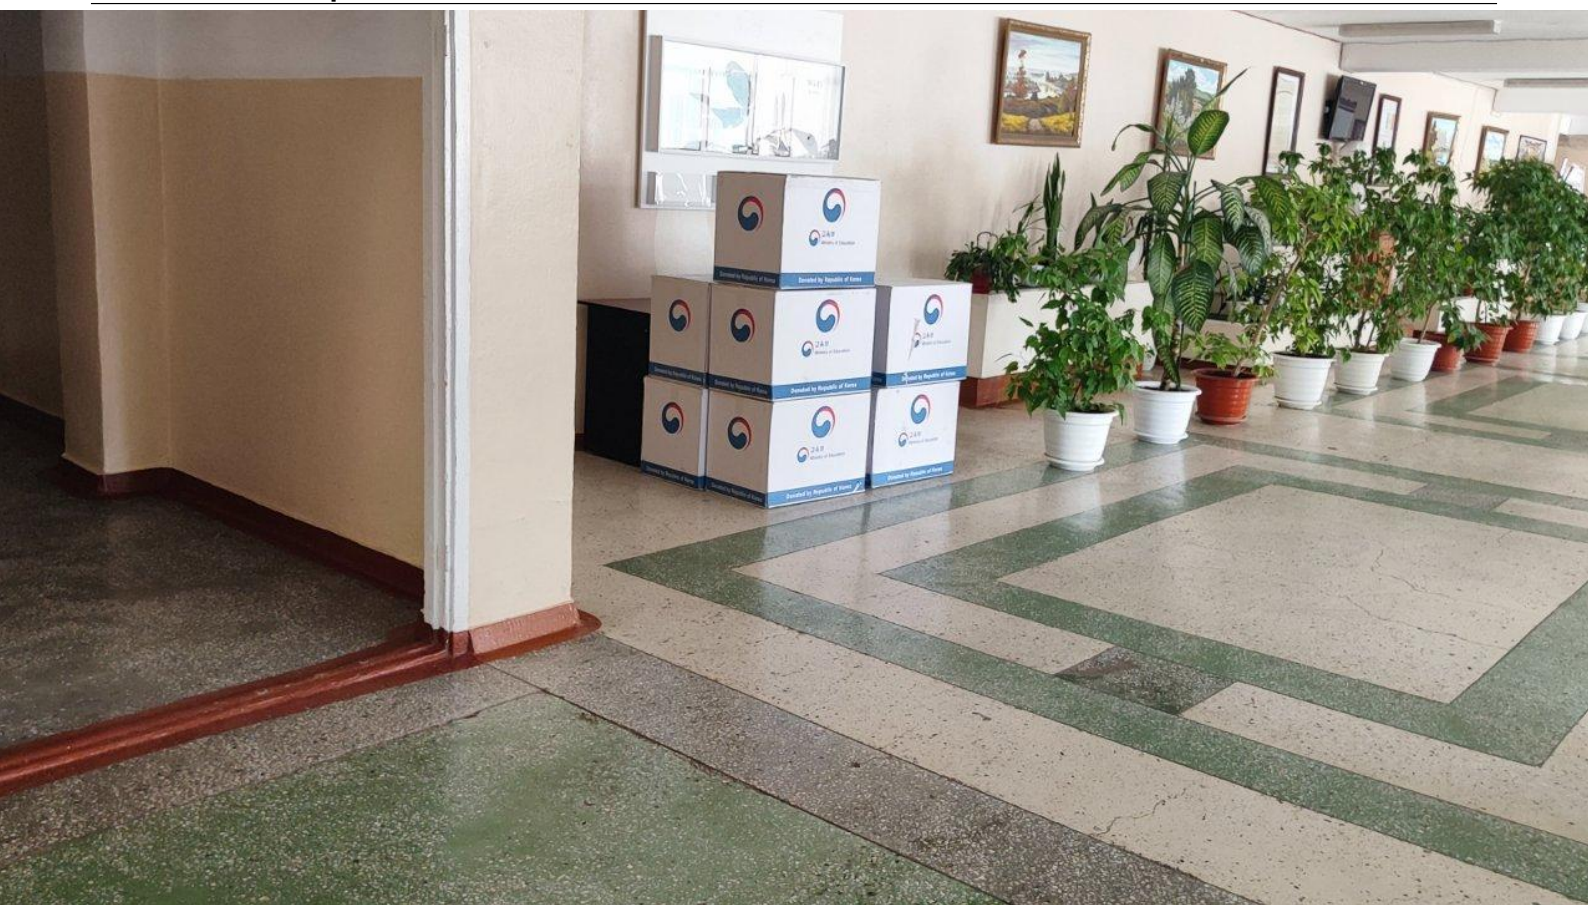
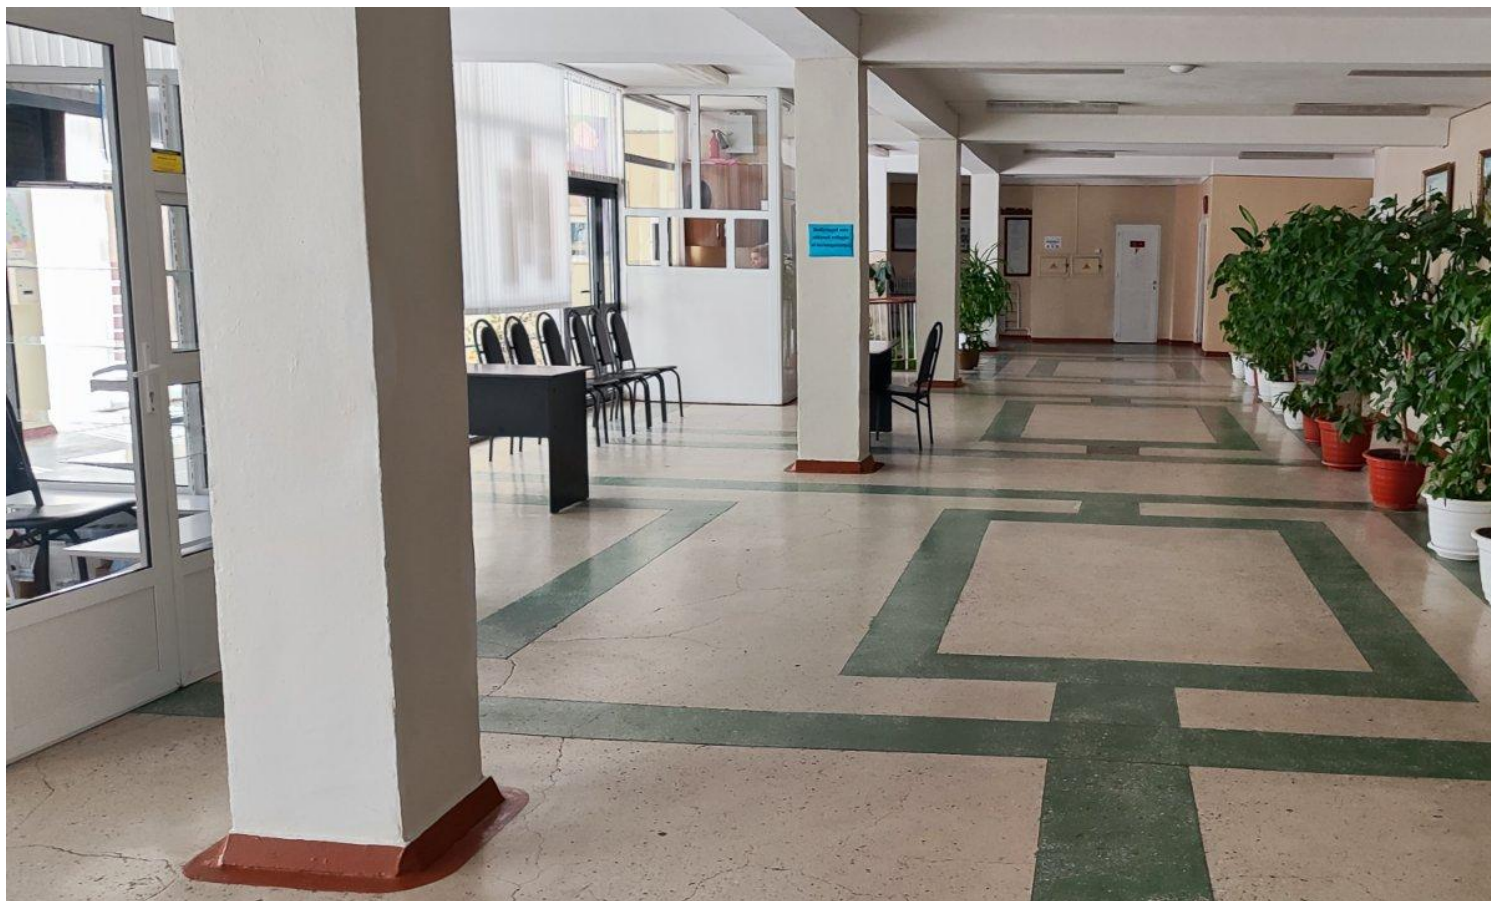
**Galerie - Sala de prestare a serviciului**

| Bariere/obstacole: | Da . De tipul: piloni |
| În sală este spațiu de manevră pentru un scaun rulant cu diagonala minimă de 140 cm: | Da |

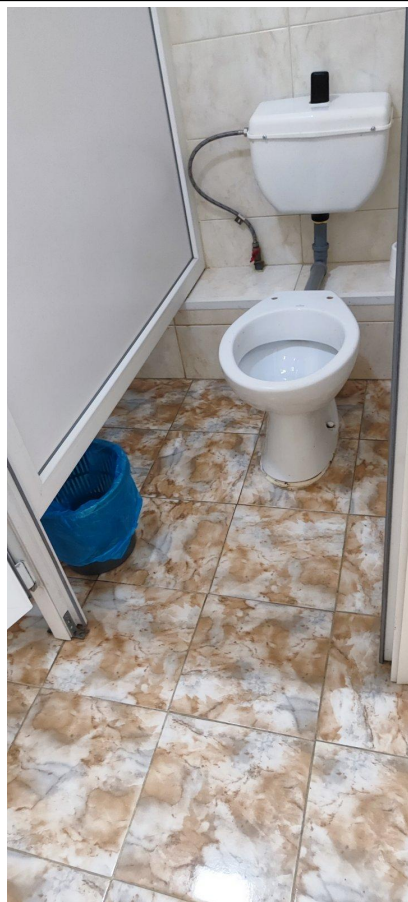
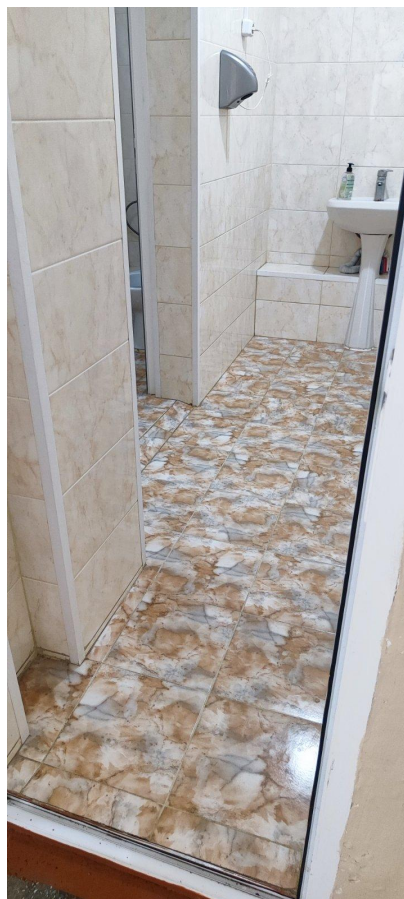
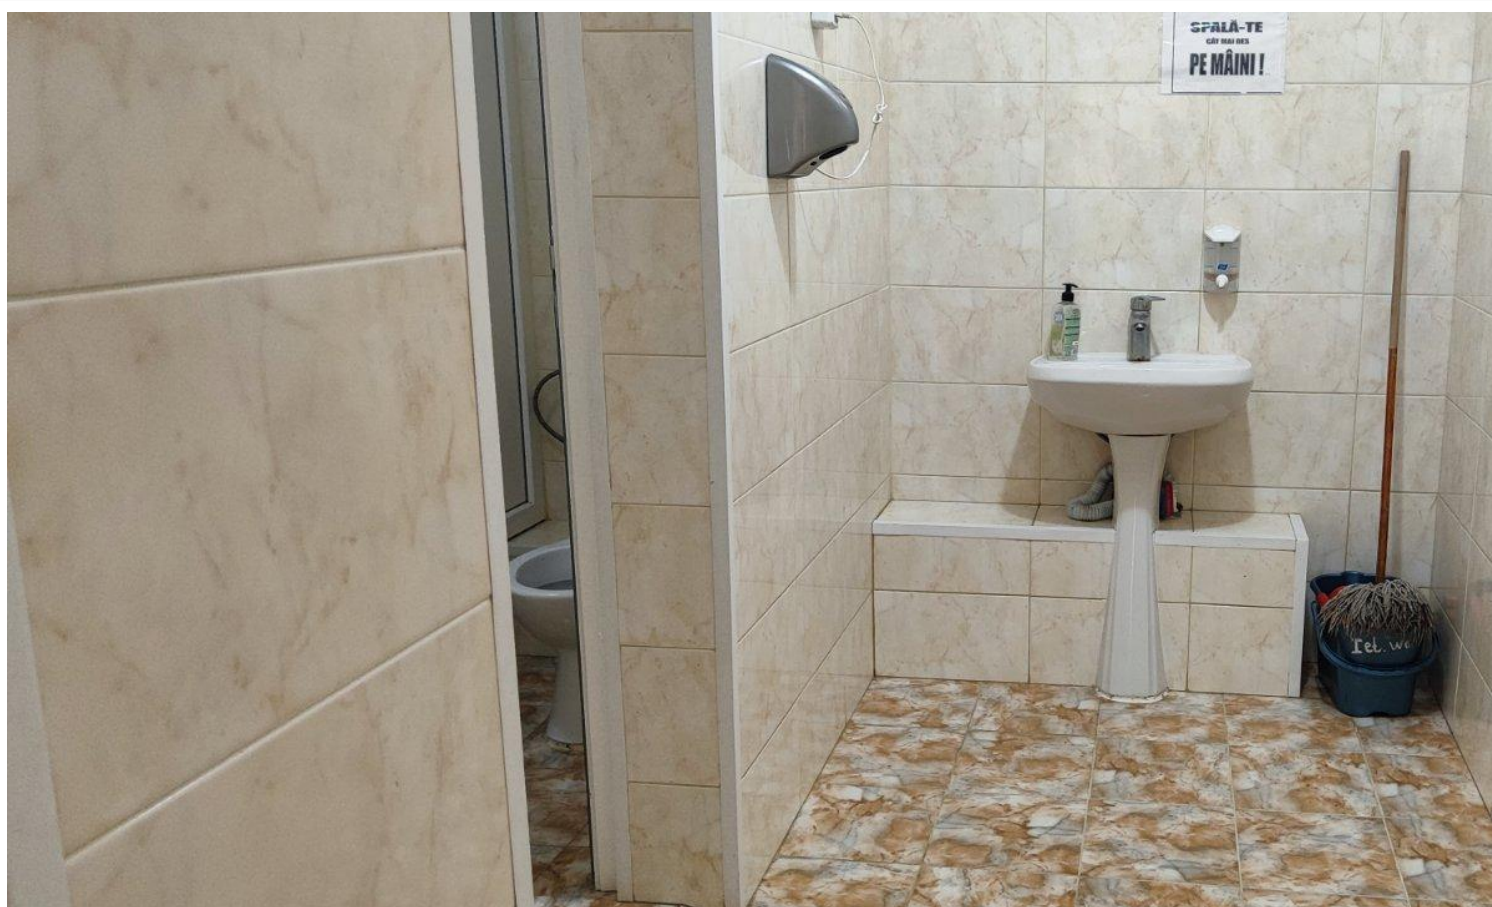
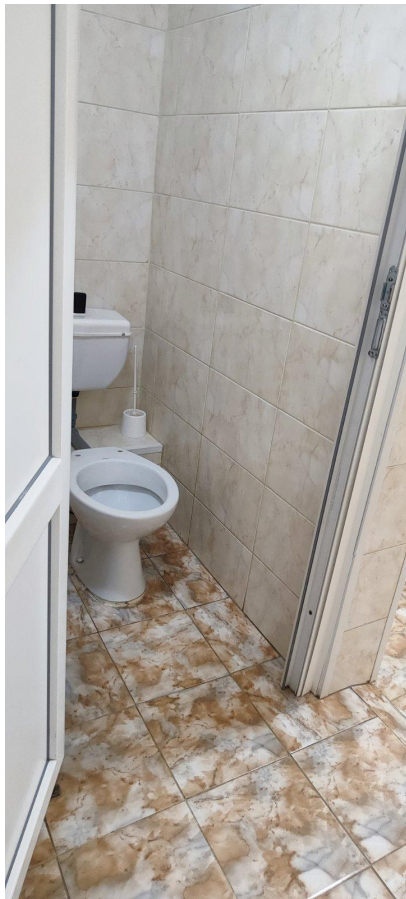
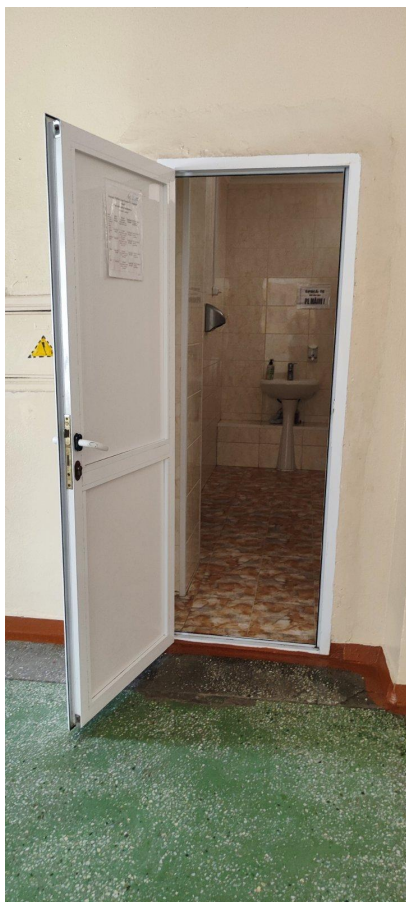
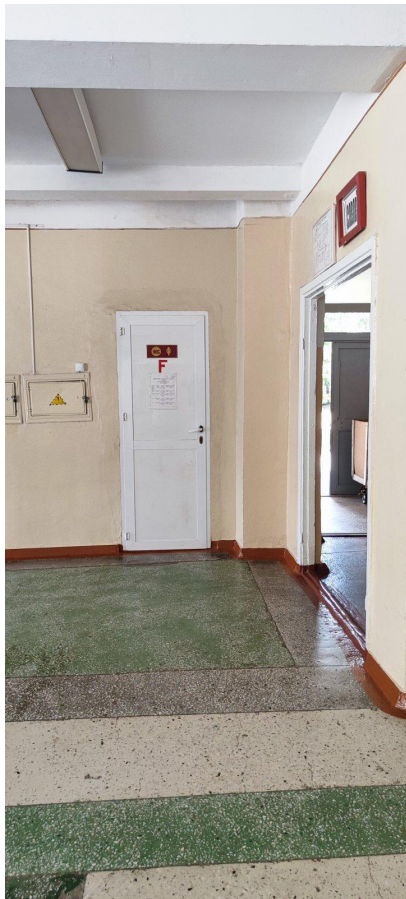
**Galerie - Grup sanitar**

| Categorii | Indicatori | Date colectate |
|---|---|---|
| | Ușa de intrare WC interior, lățime: | 64 cm<br>Standard: ușa trebuie să fie de minim 90 cm |
| | Prag ușă de intrare: | Prag cu înălțimea: 3 cm<br>Standard: maxim 2 cm |
| | Dimensiuni grup sanitar: | 142 cm x 270 cm<br>Standard: minim 160 x 180 cm |
| | Ușa cabină WC, lățime: | 66 cm<br>Standard: ușa trebuie să fie de minim 90 cm |
| | Dimensiuni cabină WC: | 126 cm x 78 cm<br>Standard: minim 160 x 180 cm |
| | Vasul WC are bare de suport: | Nu |
| | Lavoar/chiuvetă: | Da , înălțimea de: 80 cm<br>Standard: h - 85 cm |
| | Este spațiu liber sub lavoar: | Da , dimensiunea de: 40 cm<br>Standard: minim 67 cm |
| | Este uscător de mâini: | Da , se află lângă lavoar , la înălțimea de: 128 cm<br>Standard: maxim 100 cm |
