# Formular de evaluare a condițiilor de accesibilitate a clădirilor publice

| Categorii | Indicatori | Date colectate |
|---|---|---|
| Localitate, raion: | Ciucur-mingir (Cimislia) | |
| Instituția: | BESV-11/17(Casa de Cultura) | |

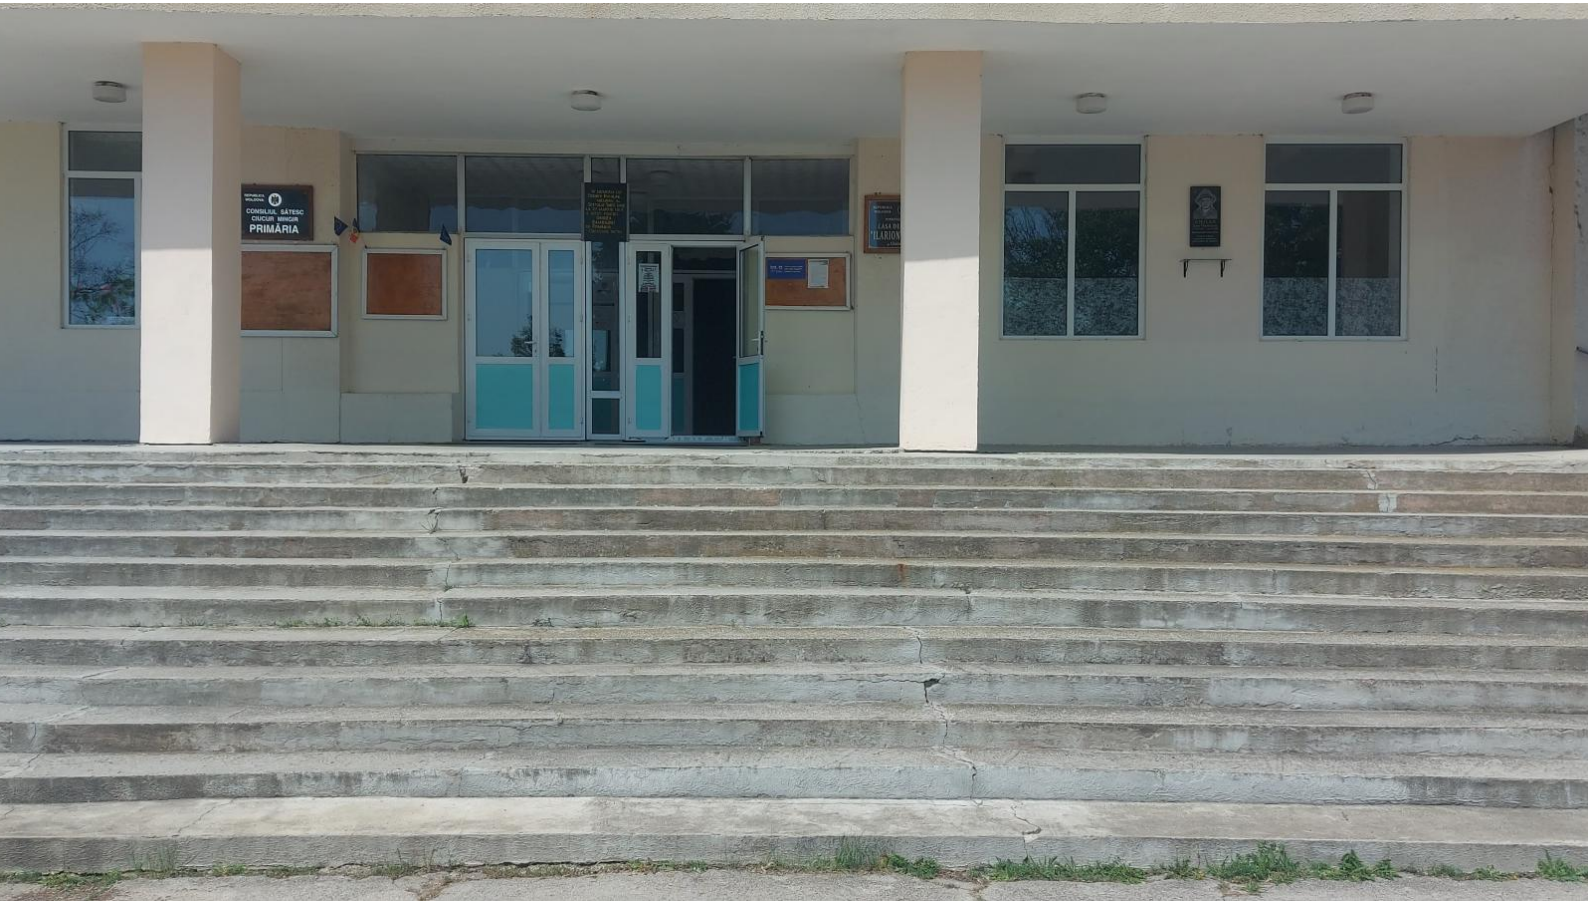
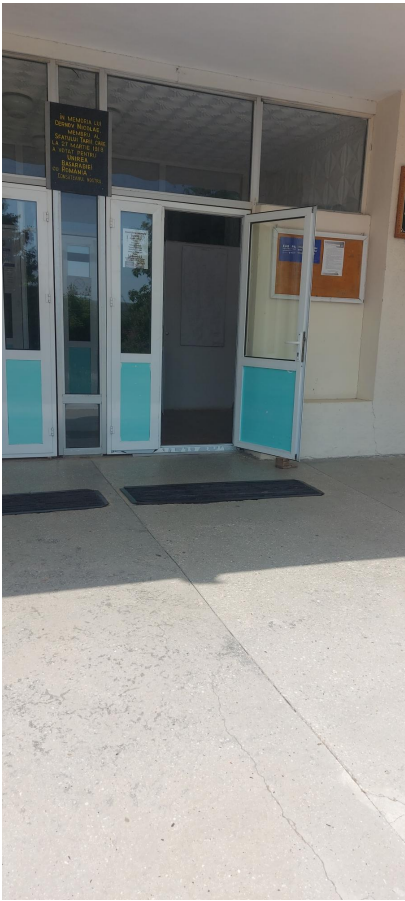
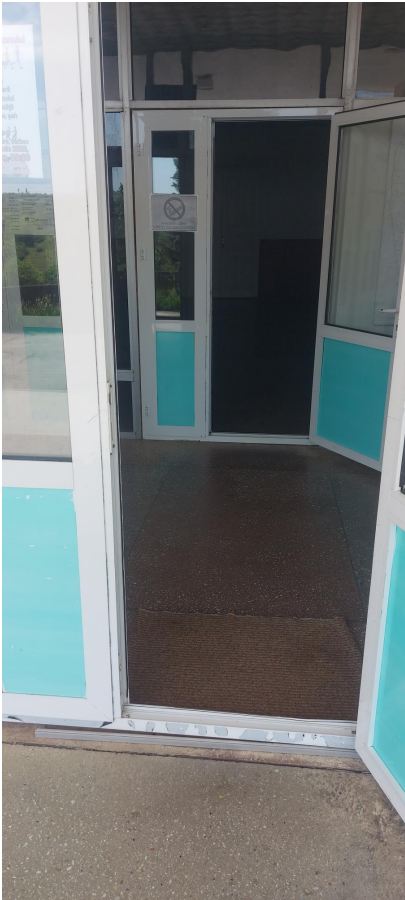
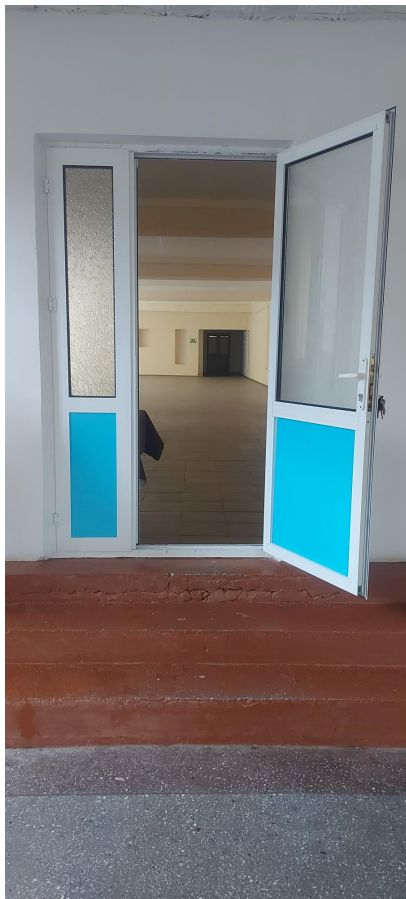
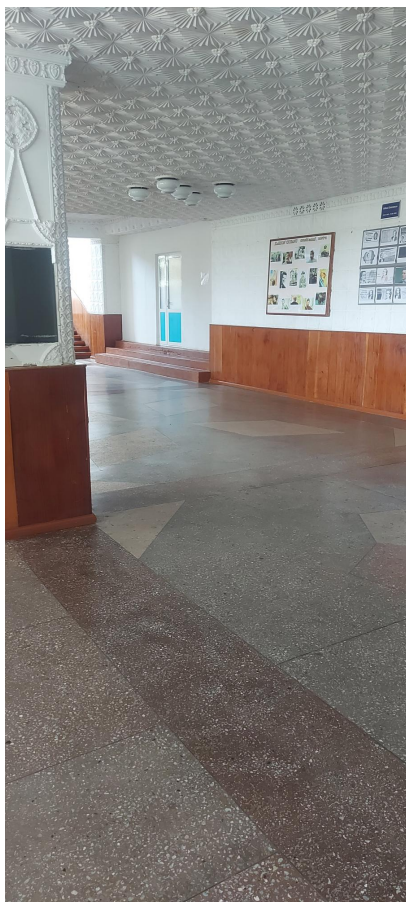
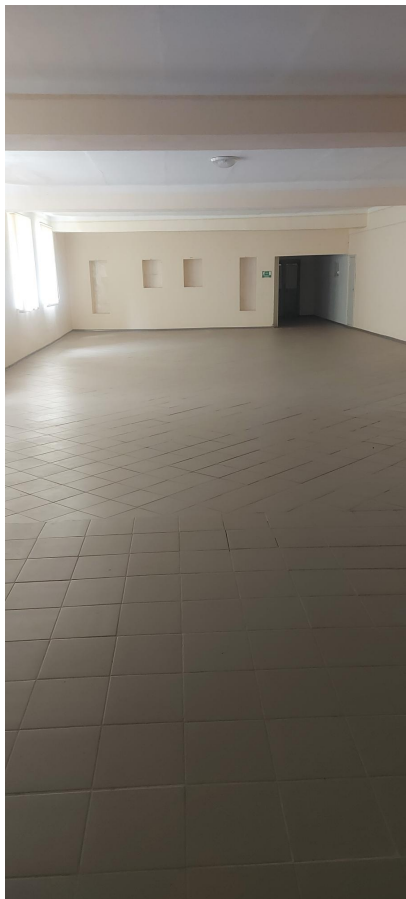
Galerie - Intrare în clădire

| La intrare sunt trepte: | Da, 12 trepte , Înălțime totală a treptelor/scărilor (cm)180 cm |
| Dacă există trepte, sunt semnalate treptele cu elemente contrastante și/sau tactile: | Nu<br>Standard: prima și ultima treaptă trebuie semnalate în culori contrastante |

| Categorii | Indicatori | Date colectate |
|---|---|---|
| | Prag ușă de intrare: | Un prag cu înălțimea: 4 cm<br><b>Standard: pragul trebuie să fie de maxim 2 cm</b> |
