# Formular de evaluare a condițiilor de accesibilitate a clădirilor publice

Data: 09-06-2025

| Categorii | Indicatori | Date colectate |
|---|---|---|
| Instituția: | BESV-11/18(Casa de Cultura) | |

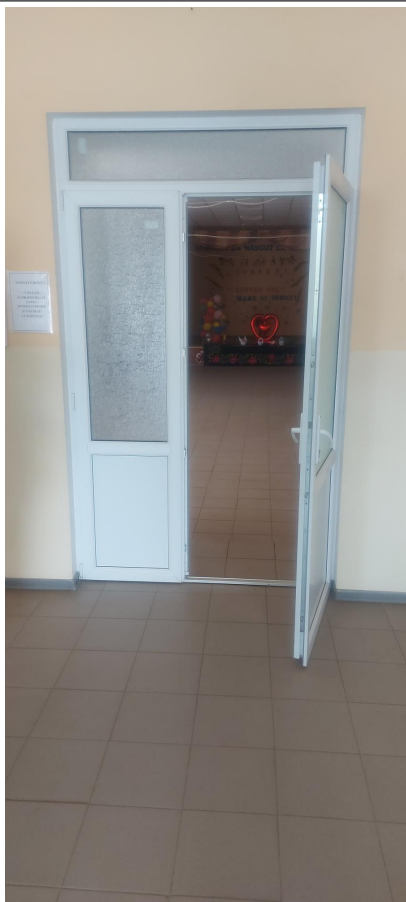
## Galerie - Coridoare

| Lățimea coridorului (în cel mai îngust loc) este peste 150 cm? | Da |
| Iluminare bună (lumină de zi și lumină artificială) pe hol și pe culoarele principale: | Parțial |
