# Formular de evaluare a condițiilor de accesibilitate a clădirilor publice

| Categorii | Indicatori | Date colectate |
|---|---|---|
| Localitate, raion: | Zloti (Cimislia) | |
| Instituția: | BESV-11/19(Ocolul Silvic) | |

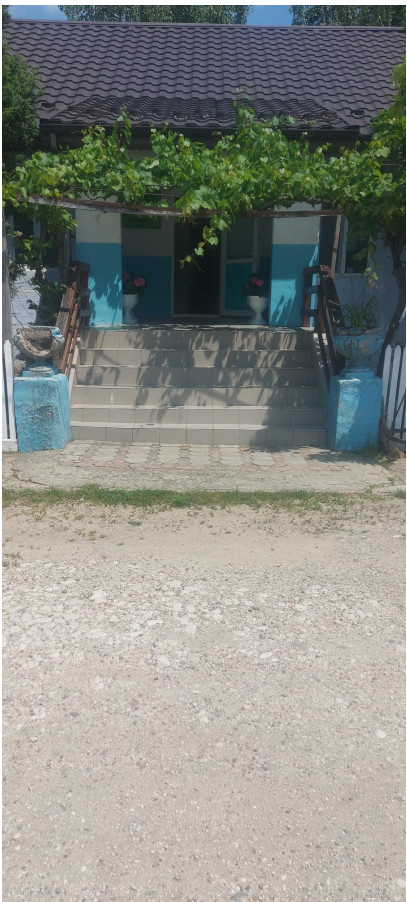
Galerie - Intrare în clădire

| La intrare sunt trepte: | Da, 7 trepte , Înălțime totală a treptelor/scărilor (cm)100 cm |
| Dacă există trepte, sunt semnalate treptele cu elemente contrastante și/sau tactile: | Nu<br>Standard: prima și ultima treaptă trebuie semnalate în culori contrastante |

| Categorii | Indicatori | Date colectate |
|---|---|---|
| | Prag ușă de intrare: | Un prag cu înălțimea: 3 cm<br><b>Standard: pragul trebuie să fie de maxim 2 cm</b> |

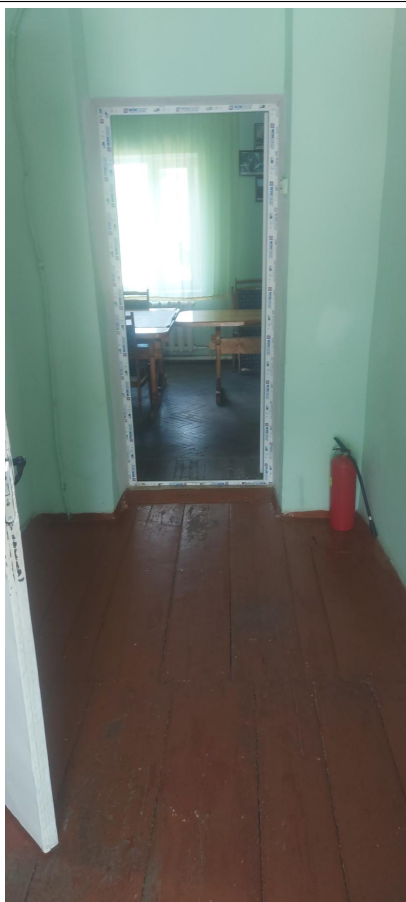
## **Galerie - Coridoare**

| Lățimea coridorului (în cel mai îngust loc) este peste 150 cm? | Da |
| Iluminare bună (lumină de zi și lumină artificială) pe hol și pe culoarele principale: | Parțial |

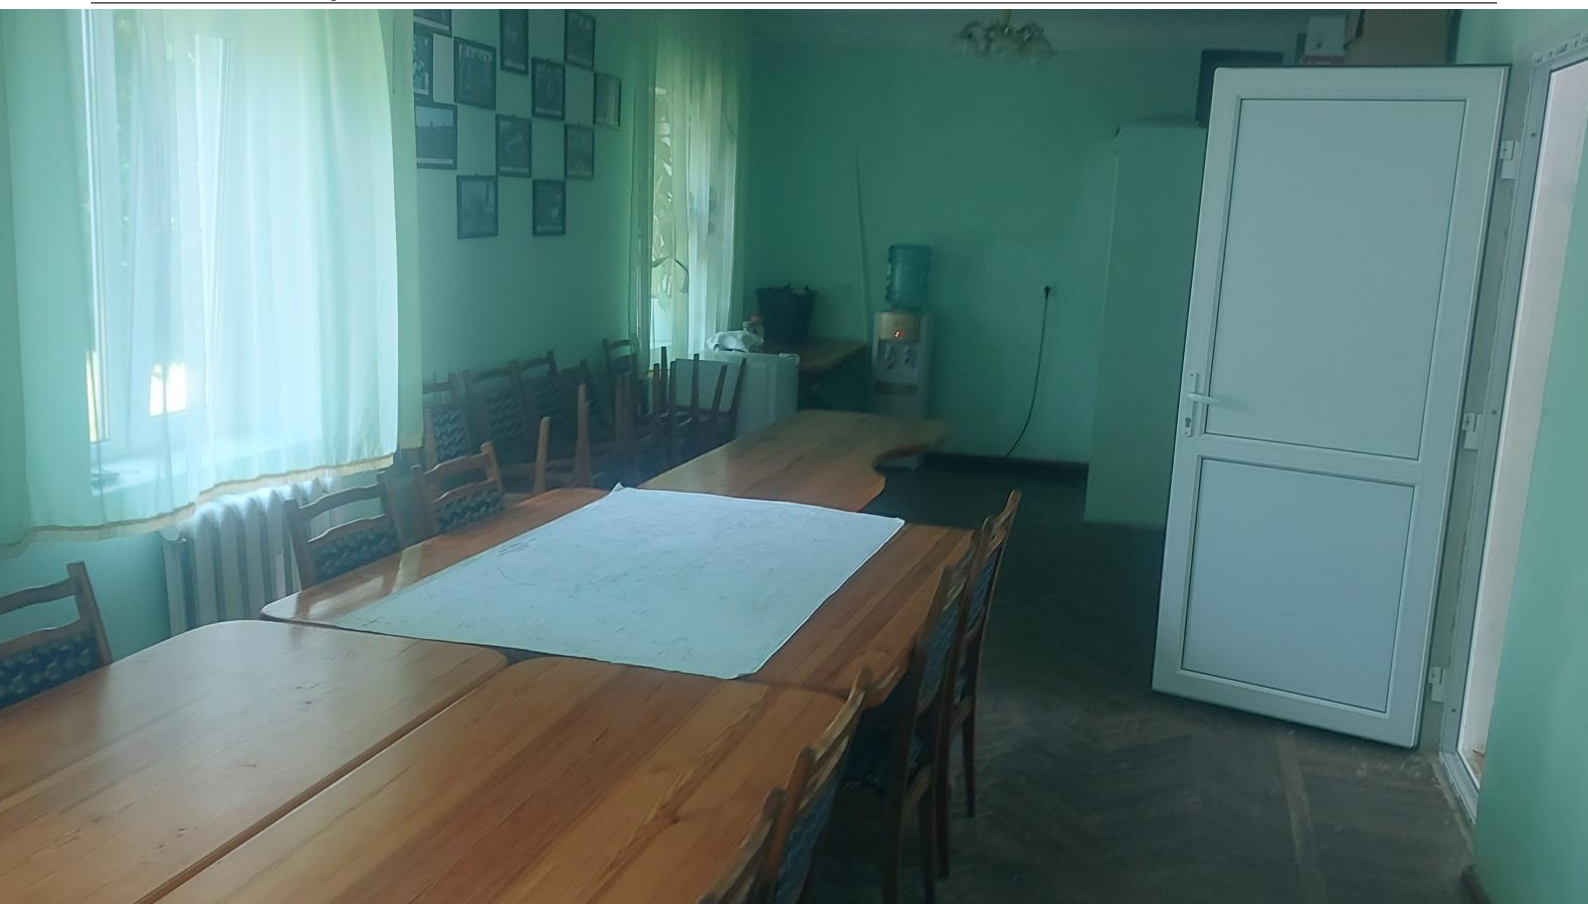
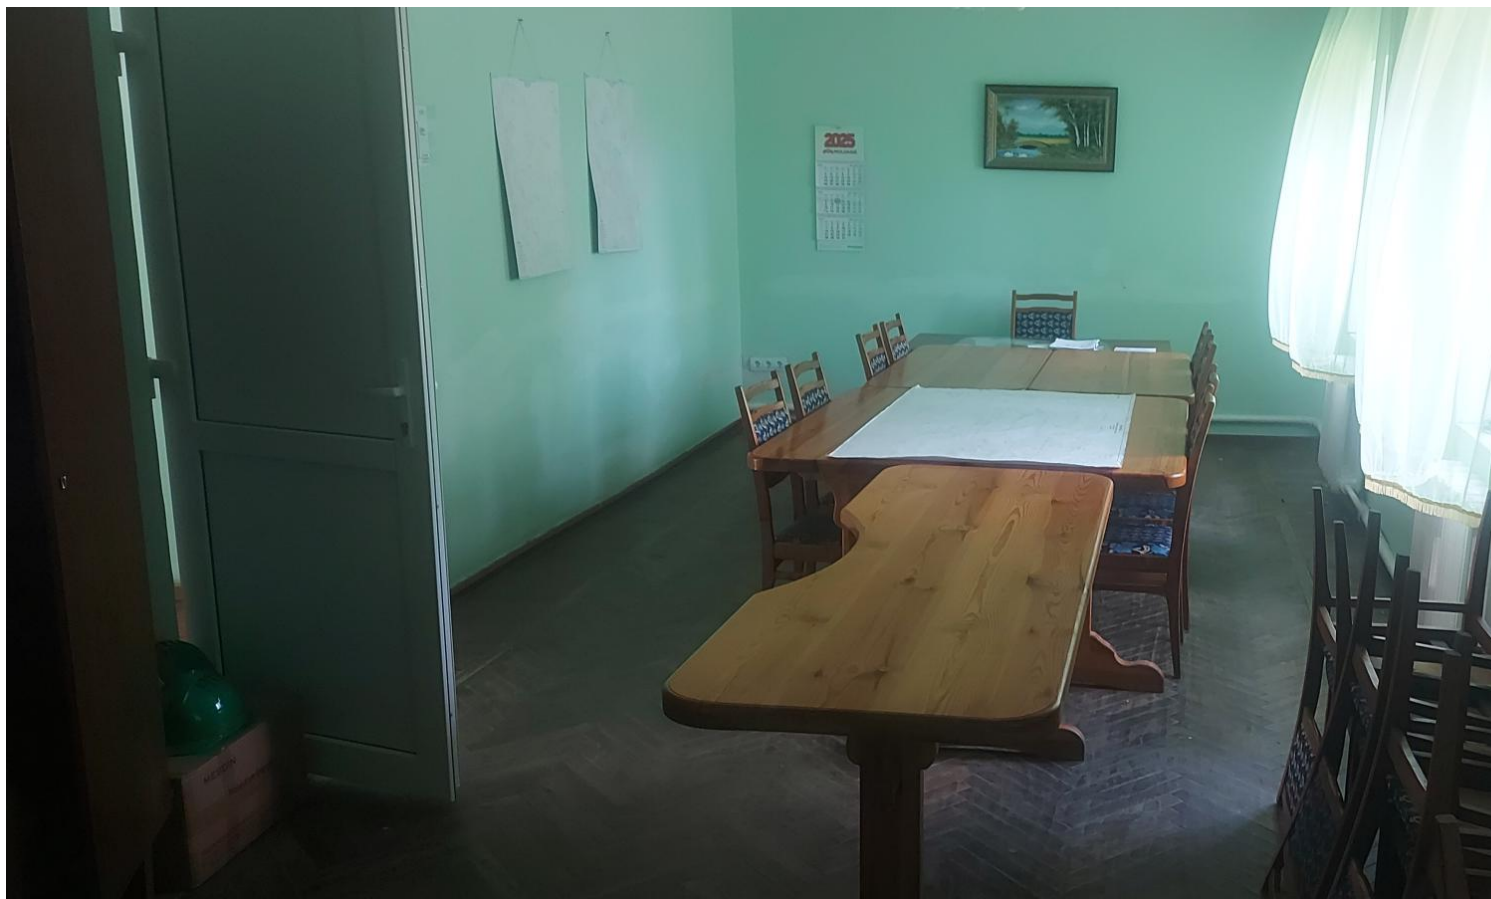
## **Galerie - Sala de prestare a serviciului**

| În sală este spațiu de manevră pentru un scaun rulant cu diagonala minimă de 140 cm: | Da |
| Spațiul interior este suficient iluminat: | Nu |
