# Formular de evaluare a condițiilor de accesibilitate a clădirilor publice

| Categorii | Indicatori | Date colectate |
|---|---|---|
| Localitate, raion: | Prajila (Floresti) | |
| Instituția: | BESV-18/48 (Casa de cultură) | |

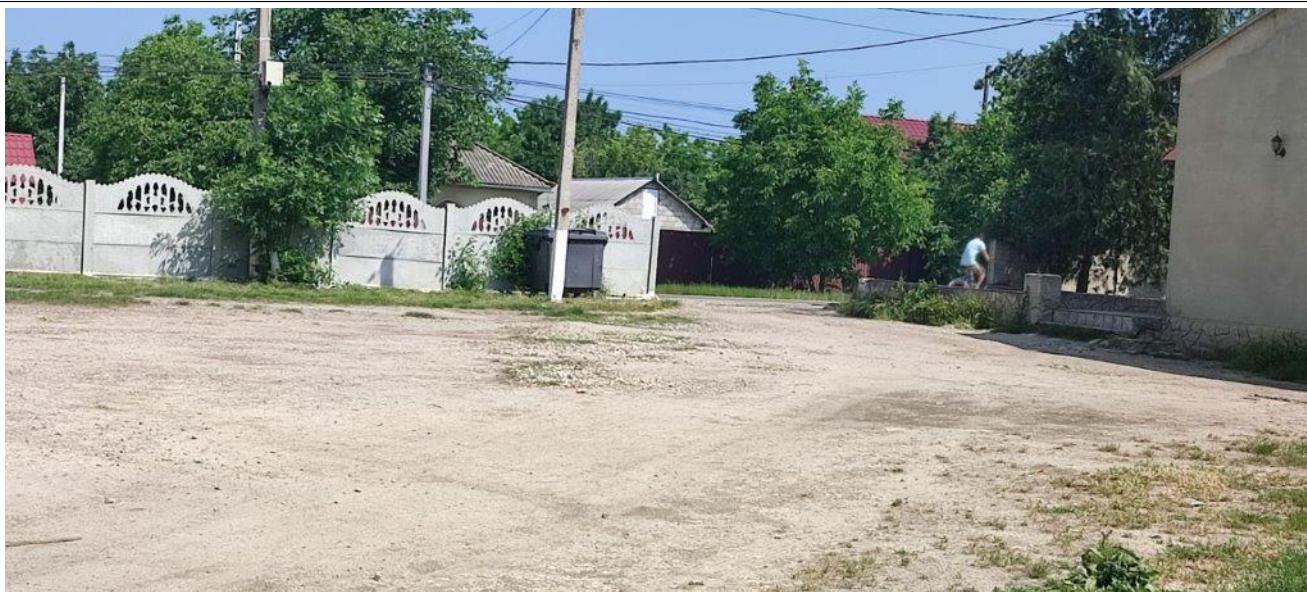
**Galerie - Loc de parcare**

| Parcare obișnuită: | Nu , dar există loc unde poate fi amenajată parcare |
| Locuri de parcare amenajate pentru persoanele cu dizabilități: | Nu |

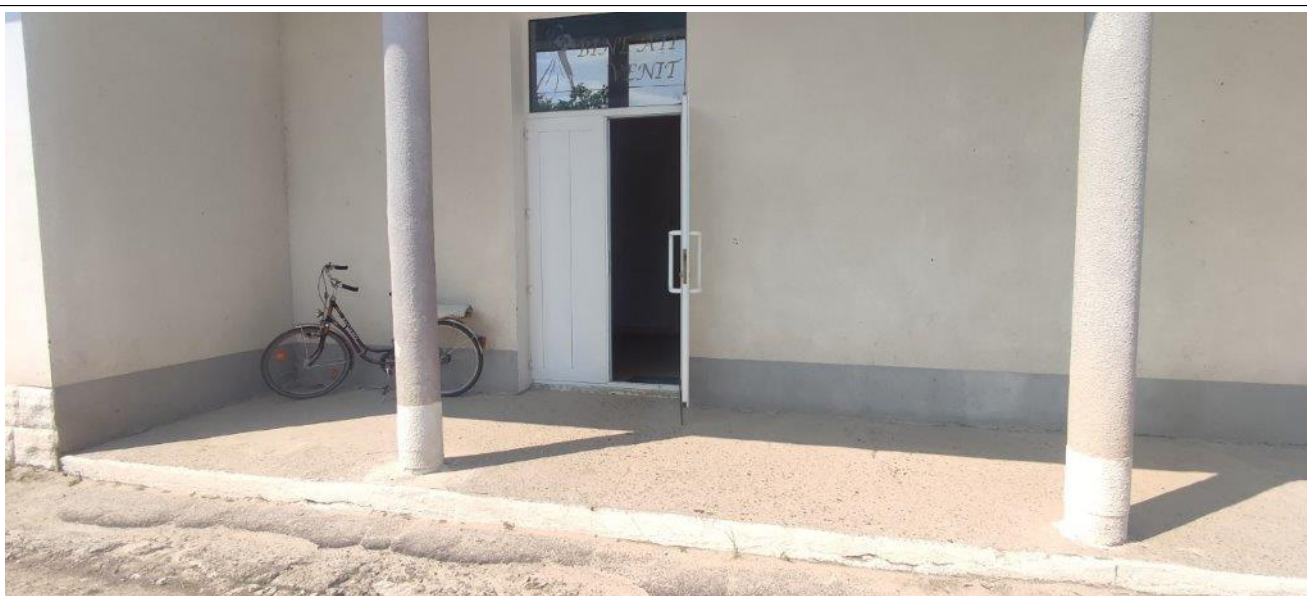
**Galerie - Intrare în clădire**

| La intrare sunt trepte: | Da, 1 trepte , Înălțime totală a treptelor/scărilor (cm)15 cm |
| Înălțimea pragului ușii (de la nivelul solului până la nivelul superior al pragului): | 15 cm<br>Standard: Se aplica regula de 1:10 |
| Dacă există trepte, sunt semnalate treptele cu elemente contrastante și/sau tactile: | Nu<br>Standard: prima și ultima treaptă trebuie semnalate în culori contrastante |

| Categorii | Indicatori | Date colectate |
|---|---|---|
| | Dimensiuni ușă de intrare: | Dublă: 61 cm + 70 cm<br>Standard: lumina ușii duble trebuie să fie de minim 90 cm<br>Ușa mică din cea dublă se deschide |
| | Prag ușă de intrare: | Un prag cu înălțimea: 10 cm<br>Standard: pragul trebuie să fie de maxim 2 cm |
