# Formular de evaluare a condițiilor de accesibilitate a clădirilor publice

| Categorii | Indicatori | Date colectate |
|---|---|---|
| Localitate, raion: | Prodanestii vechi (Floresti) | |
| Instituția: | Cămin cultural | |

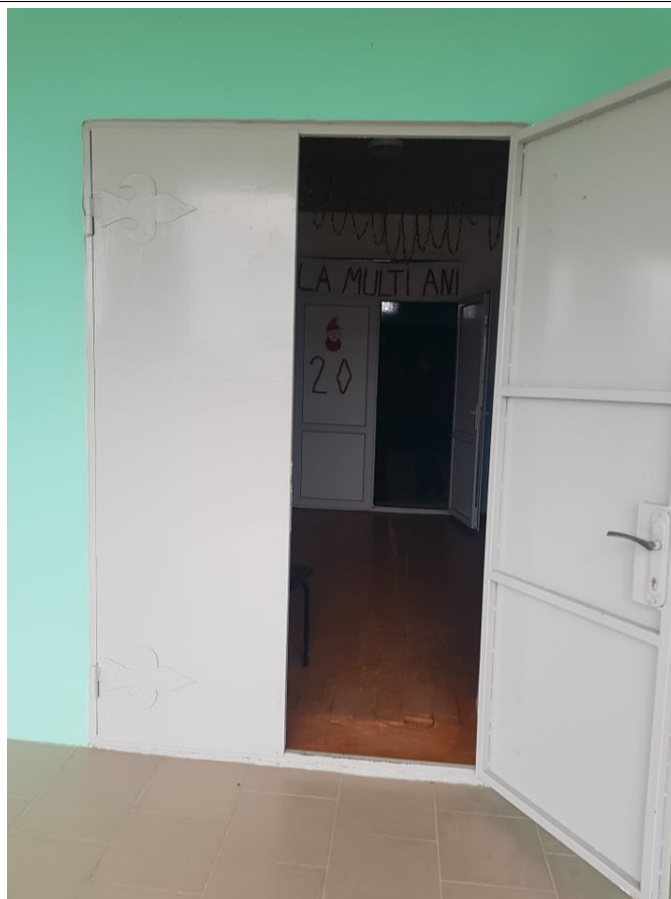
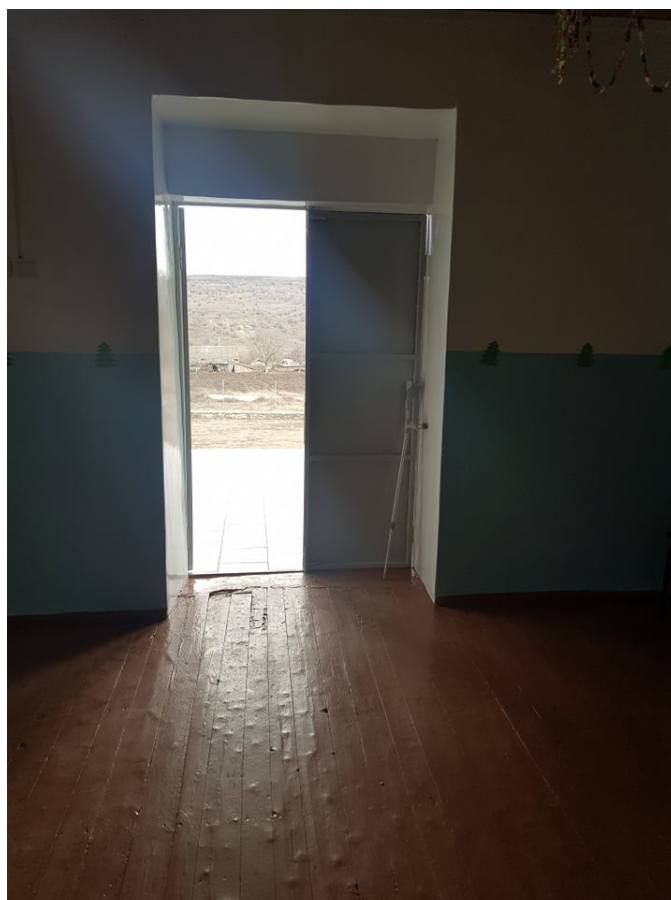
## **Galerie - Intrare în clădire**

| Categorii | Indicatori | Date colectate |
|---|---|---|
| | Dimensiuni ușă de intrare: | Dublă: 65 cm + 65 cm<br>Standard: lumina ușii duble trebuie să fie de minim 90 cm<br>Ușa mică din cea dublă se deschide |
| | Prag ușă de intrare: | Un prag cu înălțimea: 5 cm<br>Standard: pragul trebuie să fie de maxim 2 cm |
| | Ușile de la intrare și din interiorul clădirii sunt dotate/marcate corespunzător cu semne contrastante: | Nu<br>Standard: este o diferență de culoare contrastantă (culori închise / culori deschise) între perete și podea |
