# Formular de evaluare a condițiilor de accesibilitate a clădirilor publice

Data: 07-06-2025

| Categorii | Indicatori | Date colectate |
|---|---|---|
| Instituția: | BESV-24/30 (Casa de Cultura) | |

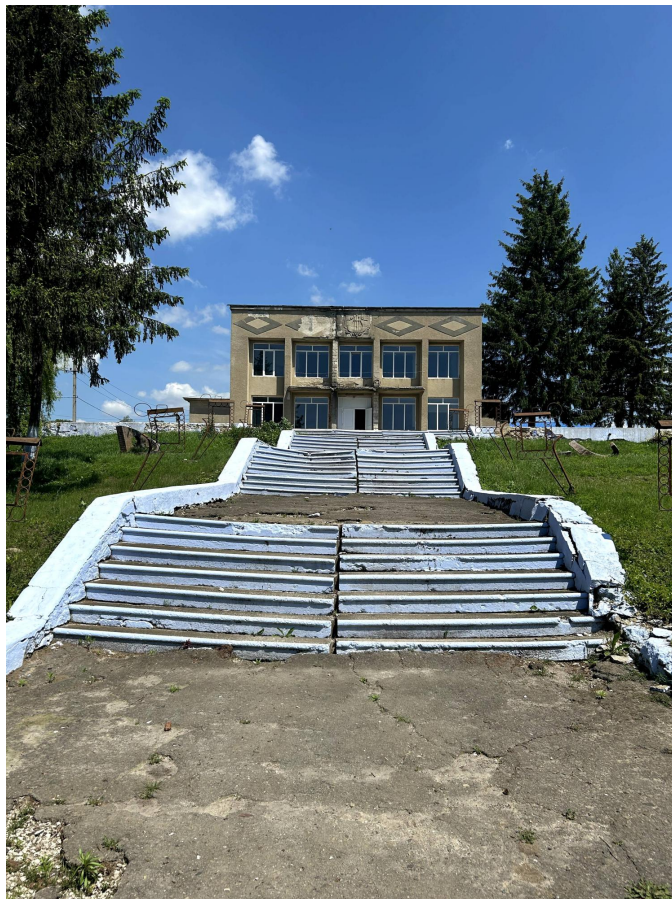
## **Galerie - Căi de acces către clădire**

| Tip înveliș: | Asfalt |
| Drumurile/Căile de acces sunt: | Deteriorate |
| Nivel: | Înclinat în urcuș |

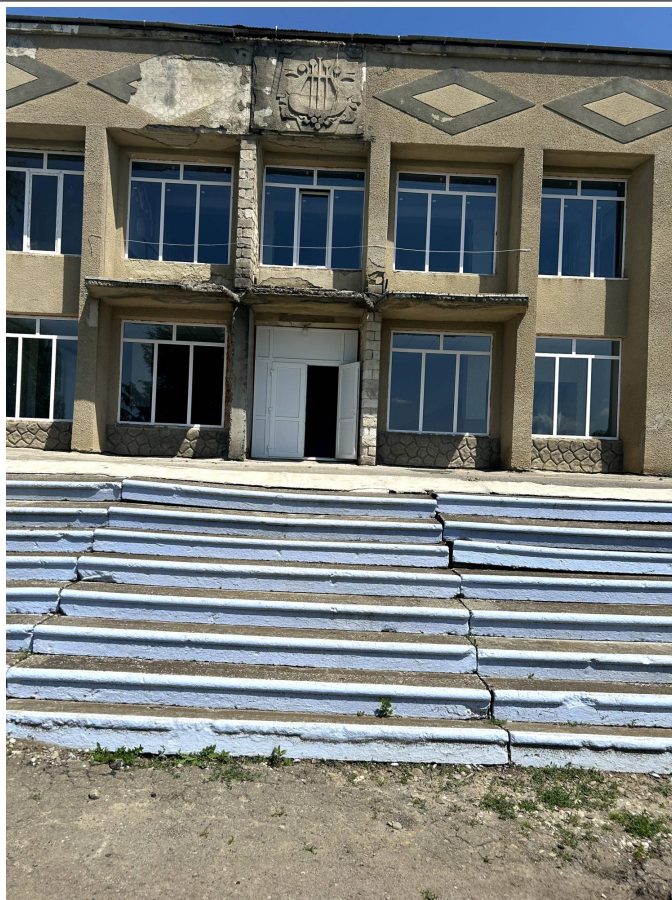
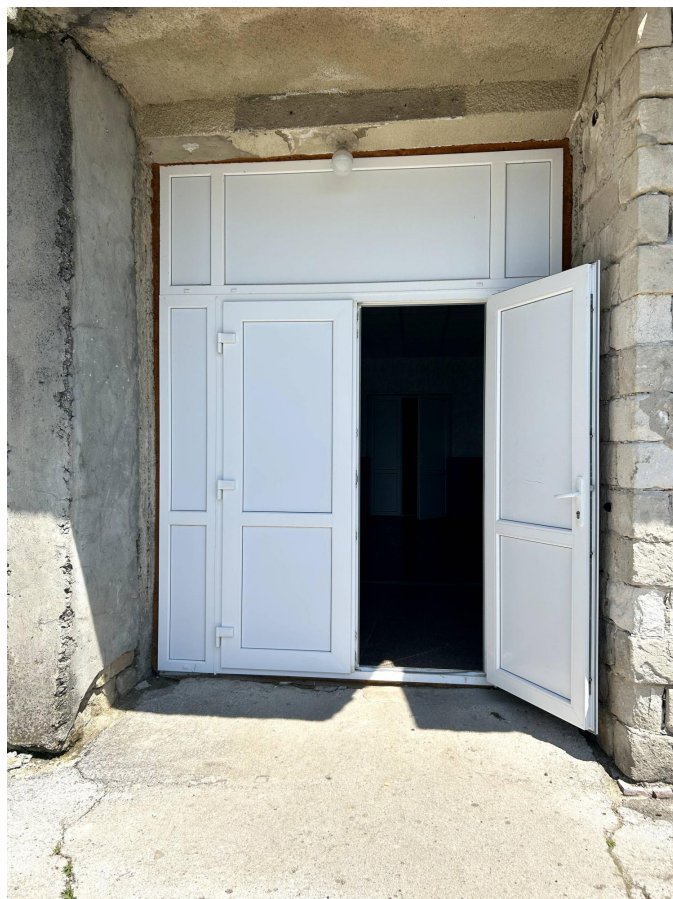
## **Galerie - Intrare în clădire**

| La intrare sunt trepte: | Da, 34 trepte , Înălțime totală a treptelor/scărilor (cm)120 cm |
| Dacă există trepte, sunt semnalate treptele cu elemente contrastante și/sau tactile: | Nu<br>Standard: prima și ultima treaptă trebuie semnalate în culori contrastante |
| Există rampă de acces: | Nu |

| Categorii | Indicatori | Date colectate |
|---|---|---|
| | Dimensiuni ușă de intrare: | Dublă: 70 cm + 77 cm<br>Standard: lumina ușii duble trebuie să fie de minim 90 cm<br>Ușa mică din cea dublă se deschide |
| | Prag ușă de intrare: | Prag exterior și interior cu înălțimile: 5 + 3 cm<br>Standard: pragul trebuie să fie de maxim 2 cm |

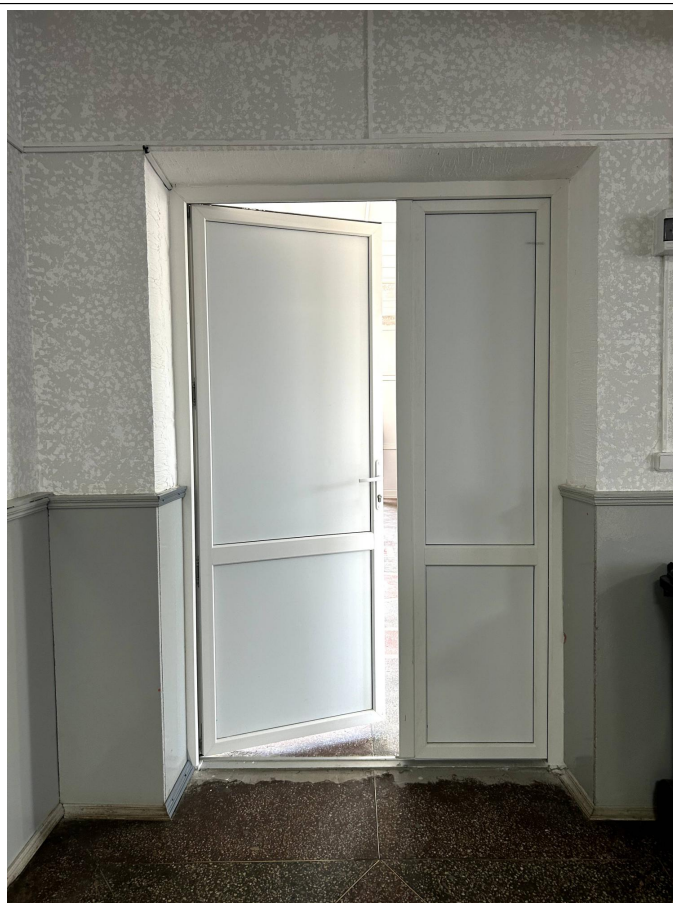
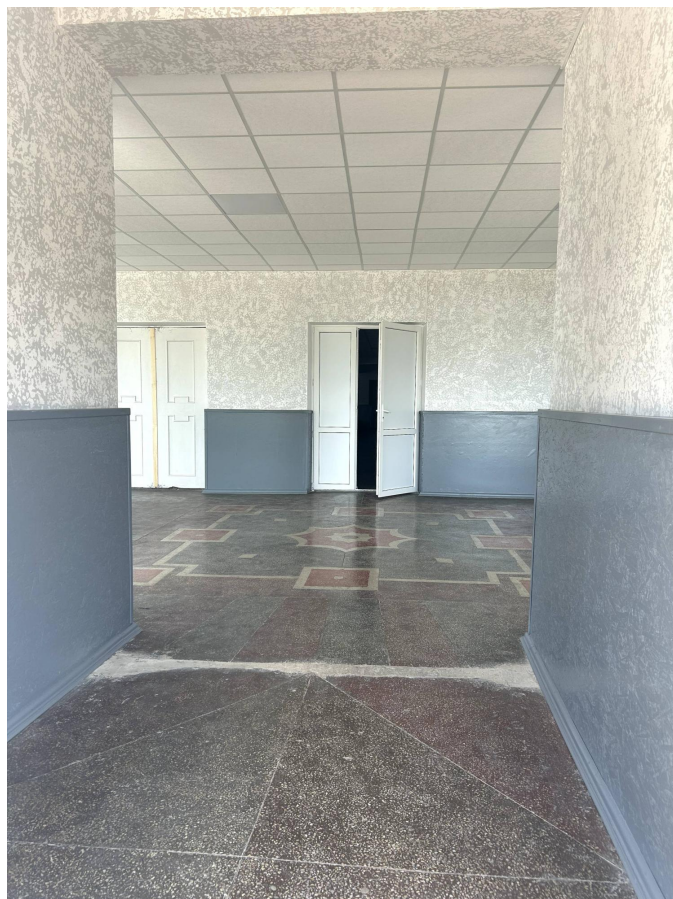
**Galerie - Coridoare**

| Lățimea coridorului (în cel mai îngust loc) este peste 150 cm? | Da |
| Suprafață alunecoasă: | Da |
| Culori contrastante (este o diferență de culoare contrastantă (culori închise / culori deschise) între perete și podea): | Da |

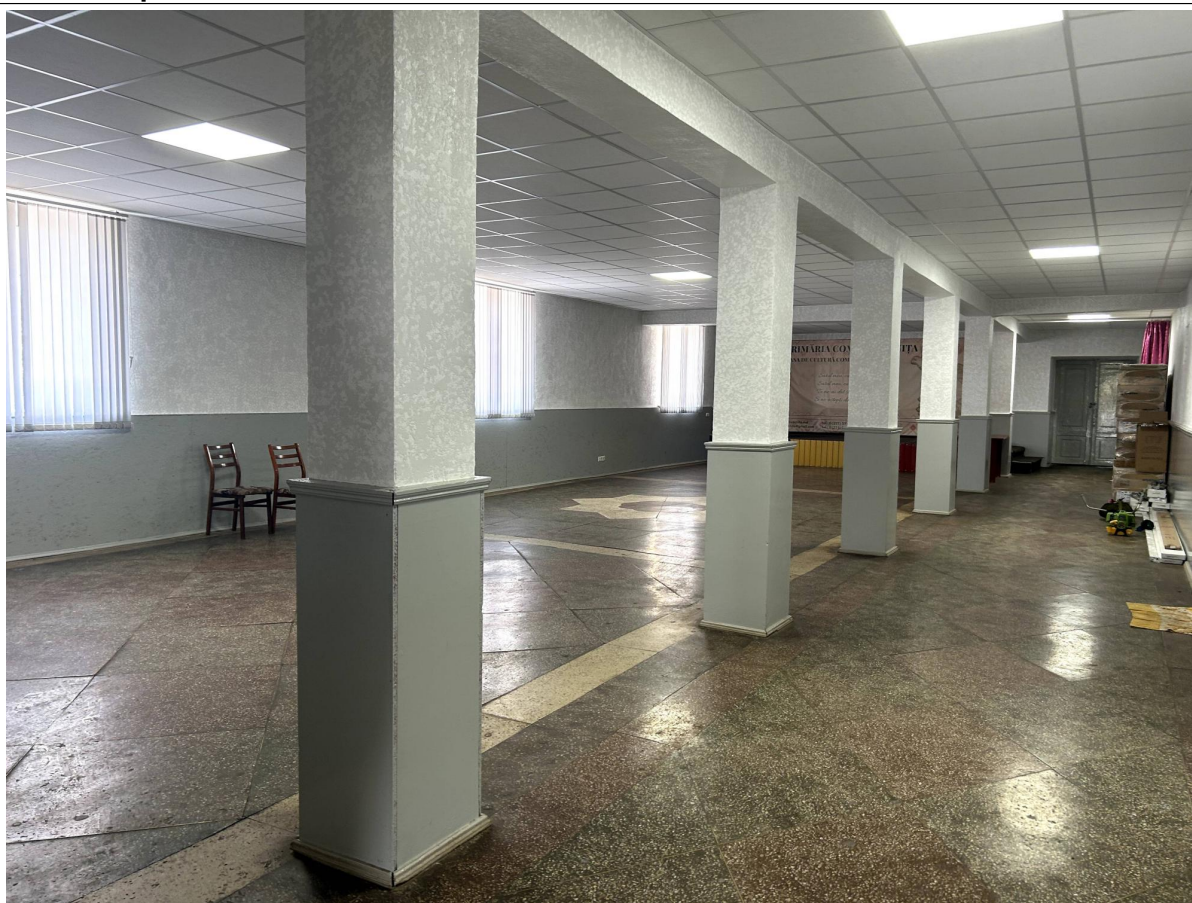
**Galerie - Sala de prestare a serviciului**

| Categorii | Indicatori | Date colectate |
|---|---|---|
| | Bariere/obstacole: | Da . De tipul: piloni |
| | În sală este spațiu de manevră pentru un scaun rulant cu diagonala minimă de 140 cm: | Da |
| | Culori contrastante pentru sală: | Da<br>Standard: este o diferență de culoare contrastantă (culori închise / culori deschise) între perete și podea |
