# Formular de evaluare a condițiilor de accesibilitate a clădirilor publice

Data: 09-06-2025

| Categorii | Indicatori | Date colectate |
|---|---|---|
| Instituția: | BESV-18/49 (Căminul cultural) | |

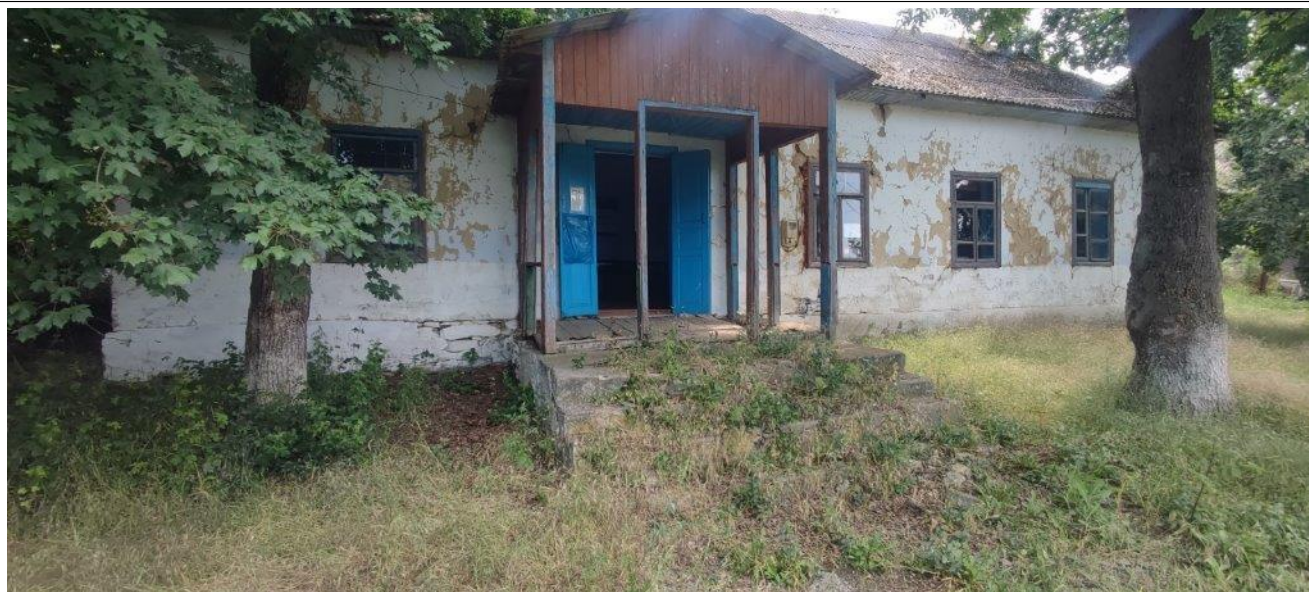
## Galerie - Intrare în clădire

| Intrarea în clădire este la nivelul solului: | Nu |
| La intrare sunt trepte: | Da, 4 trepte , Înălțime totală a treptelor/scărilor (cm)66 cm |
| Înălțimea pragului ușii (de la nivelul solului până la nivelul superior al pragului): | 66 cm<br>Standard: Se aplica regula de 1:12 |
| Dacă există trepte, sunt semnalate treptele cu elemente contrastante și/sau tactile: | Nu<br>Standard: prima și ultima treaptă trebuie semnalate în culori contrastante |
| Există rampă de acces: | Nu |

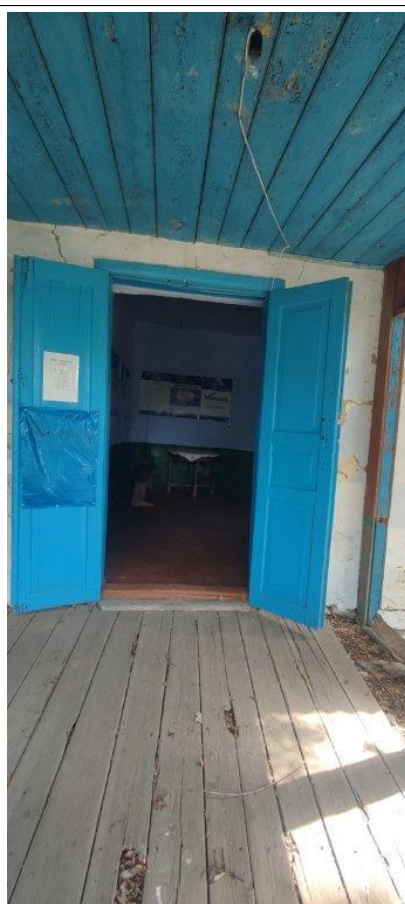
## Galerie - Uși

| Categorii | Indicatori | Date colectate |
|---|---|---|
| | Dimensiuni ușă de intrare: | Dublă: 56 cm + 54 cm<br>Standard: lumina ușii duble trebuie să fie de minim 90 cm<br>Ușa mică din cea dublă se deschide |
| | Prag ușă de intrare: | Un prag cu înălțimea: 10 cm<br>Standard: pragul trebuie să fie de maxim 2 cm |
| | Ușile de la intrare și din interiorul clădirii sunt dotate/marcate corespunzător cu semne contrastante: | Nu<br>Standard: este o diferență de culoare contrastantă (culori închise / culori deschise) între perete și podea |

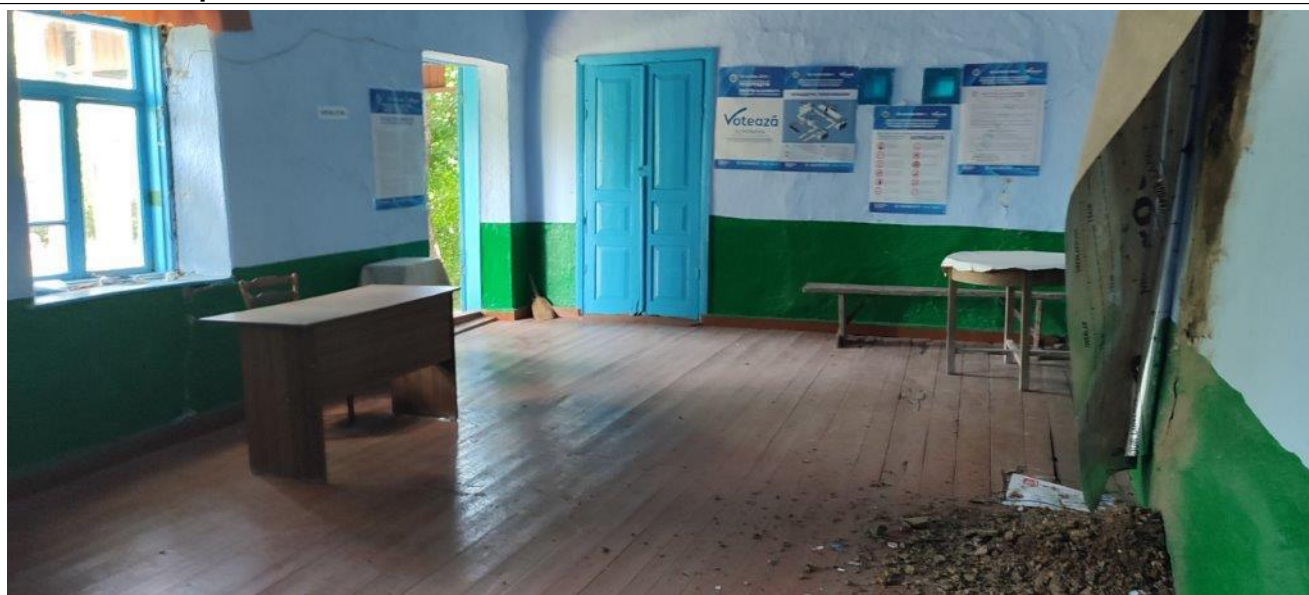
**Galerie - Sala de prestare a serviciului**

| În sală este spațiu de manevră pentru un scaun rulant cu diagonala minimă de 140 cm: | Da |
| Spațiul interior este suficient iluminat: | Da |
| Culori contrastante pentru sală: | Da<br>Standard: este o diferență de culoare contrastantă (culori închise / culori deschise) între perete și podea |
