# Formular de evaluare a condițiilor de accesibilitate a clădirilor publice

Data: 03-06-2025

| Categorii | Indicatori | Date colectate |
|---|---|---|
| Instituția: | BESV-11/25(Complex Sportiv) | |

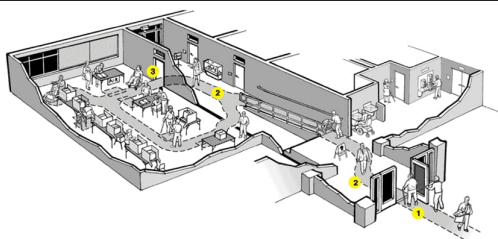
În sală este spațiu de manevră pentru un scaun rulant cu diagonala minimă de 140 cm:

Da

Culori contrastante pentru sală:

Da  
Standard: este o diferență de culoare contrastantă (culori închise / culori deschise) între perete și podea
