# Formular de evaluare a condițiilor de accesibilitate a clădirilor publice

Data: 09-06-2025

| Categorii | Indicatori | Date colectate |
|---|---|---|
| Instituția: | BESV-18/34 (Casa de cultură) | |

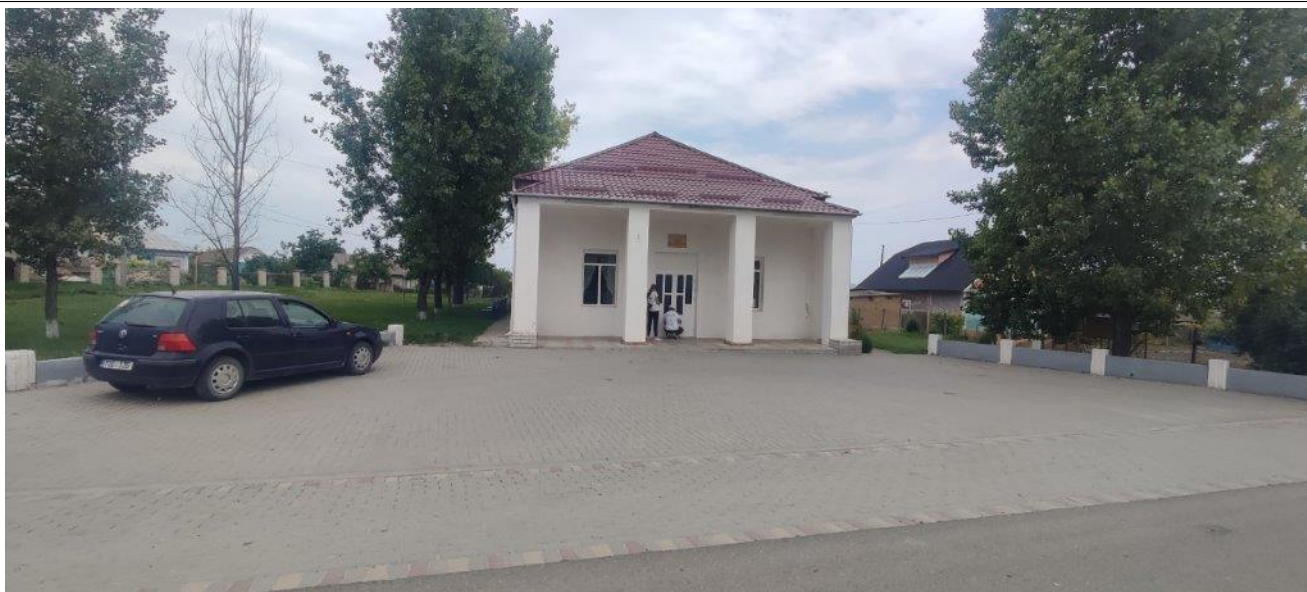
## Galerie - Loc de parcare

| Parcare obișnuită: | Nu , dar există loc unde poate fi amenajată parcare |
| Locuri de parcare amenajate pentru persoanele cu dizabilități: | Nu |

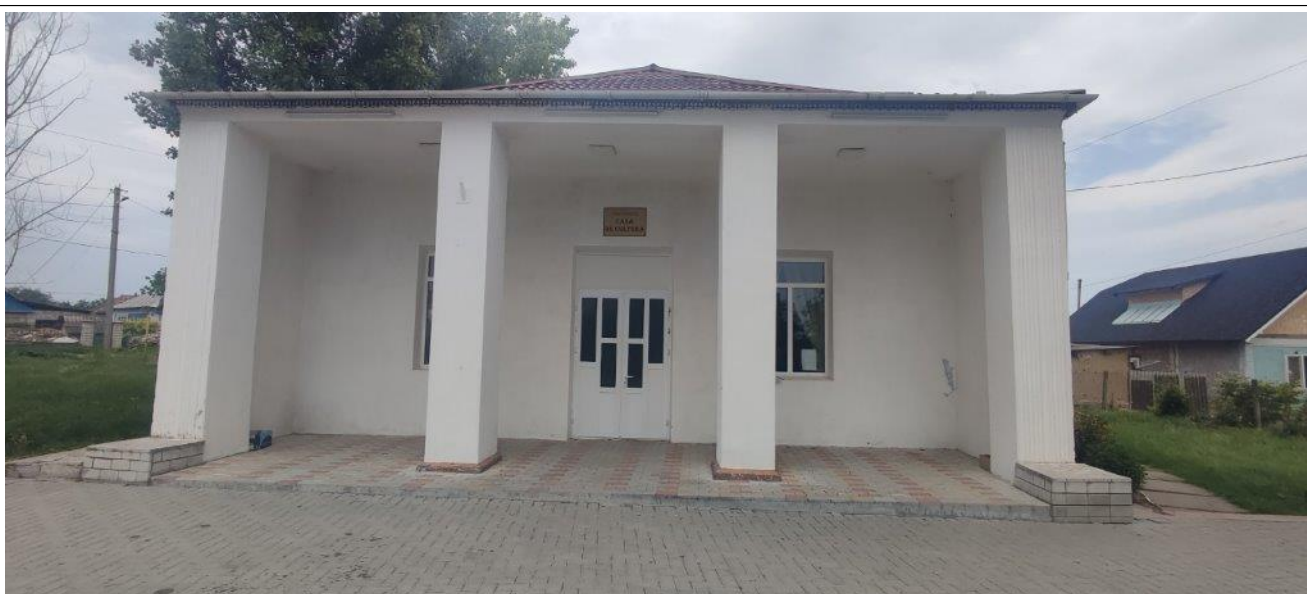
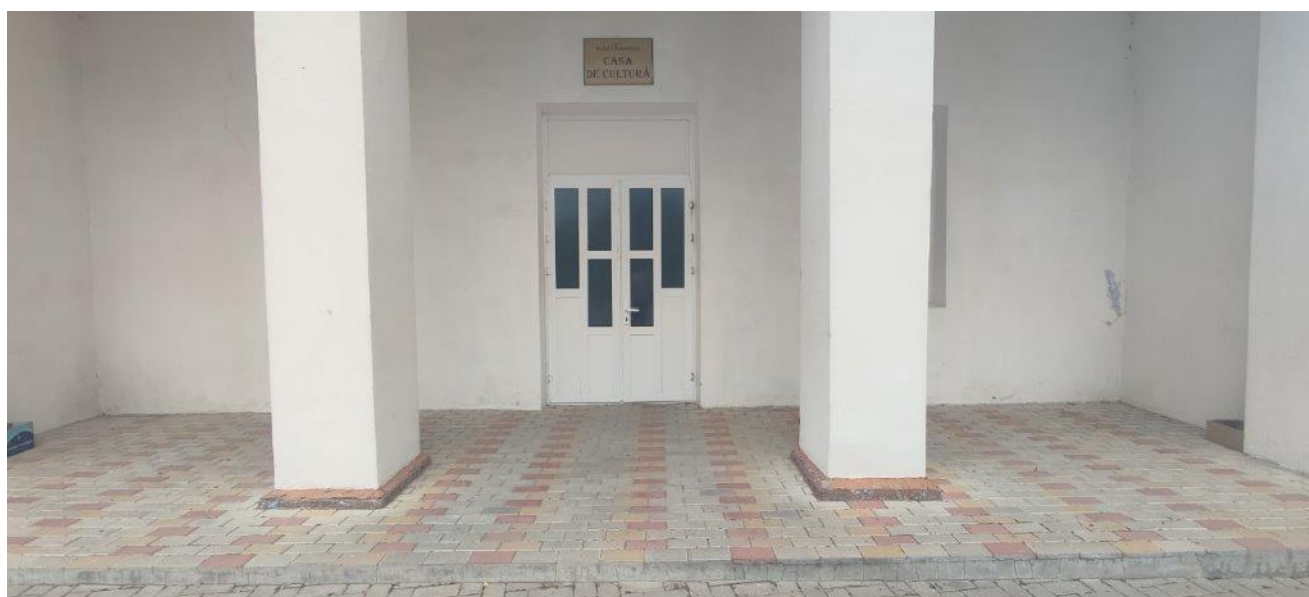
## Galerie - Intrare în clădire

| La intrare sunt trepte: | Da, 1 trepte , Înălțime totală a treptelor/scărilor (cm)10 cm |
| Înălțimea pragului ușii (de la nivelul solului până la nivelul superior al pragului): | 10 cm<br>Standard: Se aplica regula de 1:10 |
| Dacă există trepte, sunt semnalate treptele cu elemente contrastante și/sau tactile: | Nu<br>Standard: prima și ultima treaptă trebuie semnalate în culori contrastante |
| Există rampă de acces: | Nu |

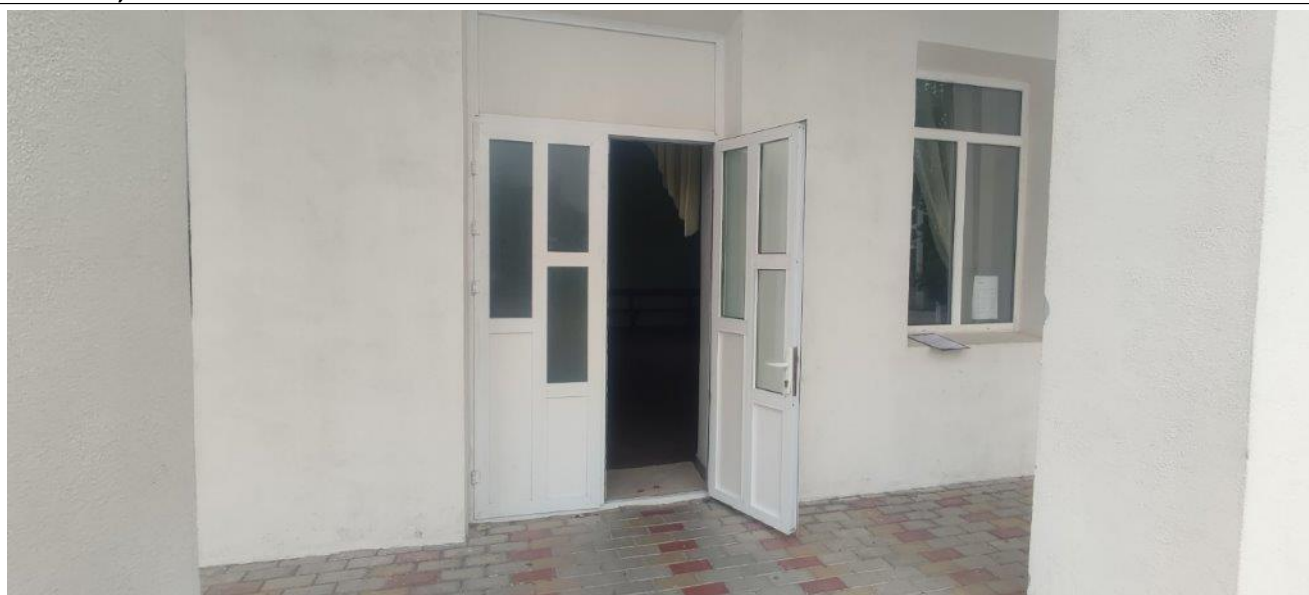
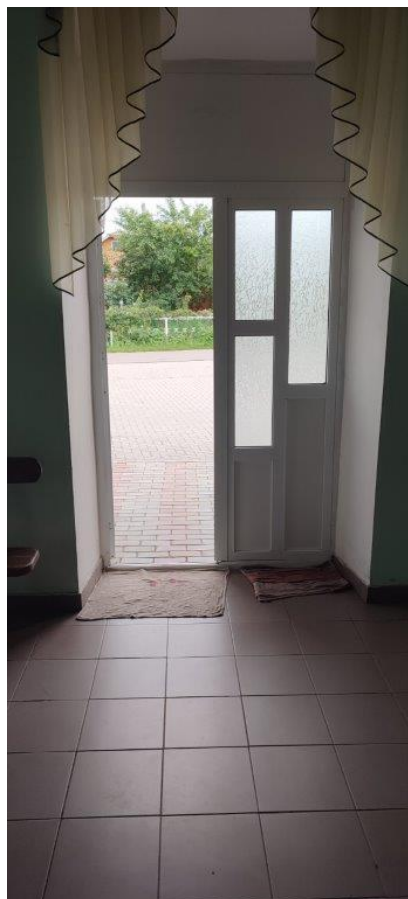
#### Galerie - Uși

| Categorii | Indicatori | Date colectate |
|---|---|---|
| | Dimensiuni ușă de intrare: | Dublă: 60 cm + 68 cm<br>Standard: lumina ușii duble trebuie să fie de minim 90 cm<br>Ușa mică din cea dublă se deschide |
| | Prag ușă de intrare: | Un prag cu înălțimea: 3 cm<br>Standard: pragul trebuie să fie de maxim 2 cm |
| | Ușile de la intrare și din interiorul clădirii sunt dotate/marcate corespunzător cu semne contrastante: | Nu<br>Standard: este o diferență de culoare contrastantă (culori închise / culori deschise) între perete și podea |

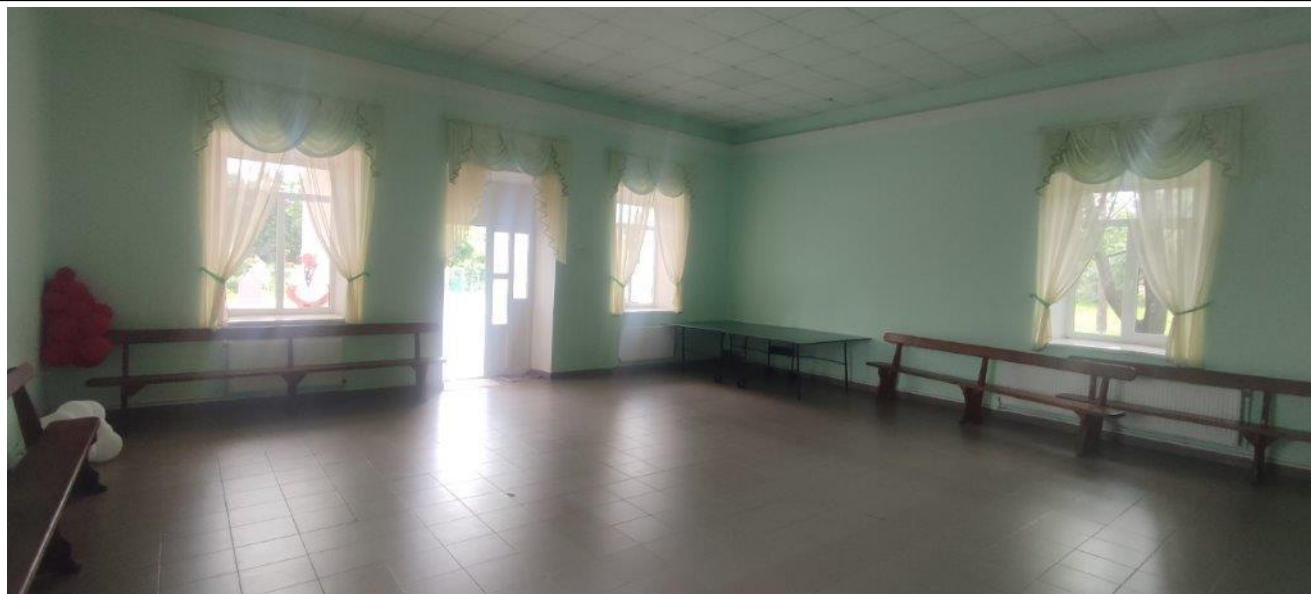
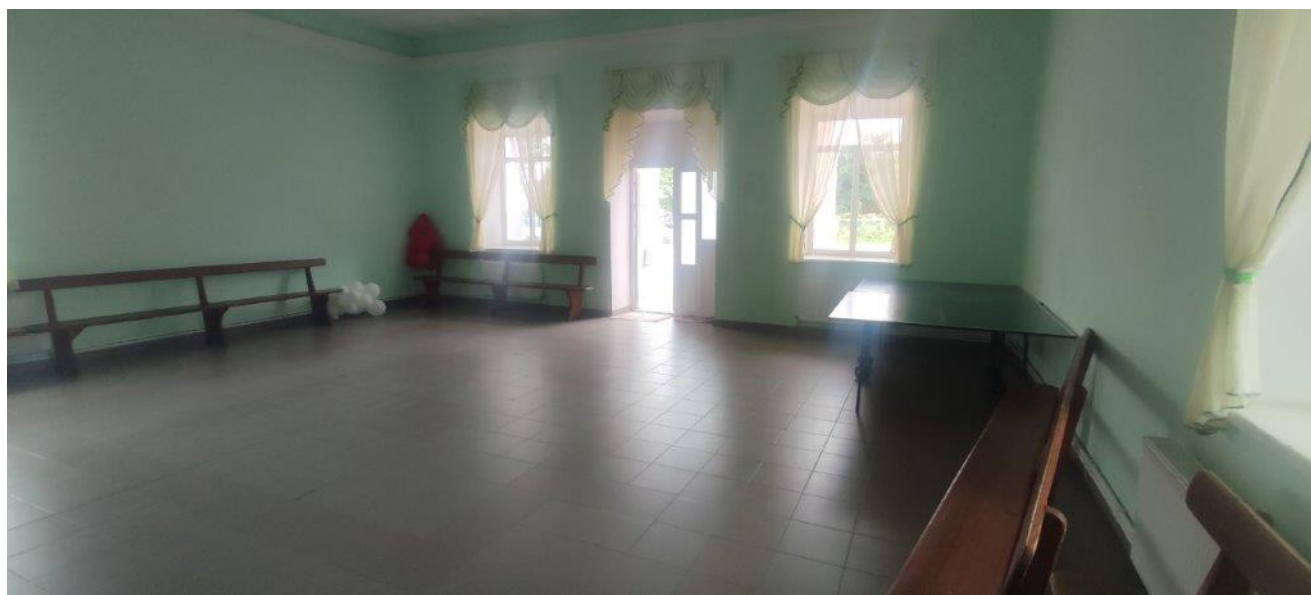
**Galerie - Sala de prestare a serviciului**

| Trepte: | Nu |
| Bariere/obstacole: | Nu |
| În sală este spațiu de manevră pentru un scaun rulant cu diagonala minimă de 140 cm: | Da |
| Spațiul interior este suficient iluminat: | Da |
| Culori contrastante pentru sală: | Da<br>Standard: este o diferență de culoare contrastantă (culori închise / culori deschise) între perete și podea |
