# Formular de evaluare a condițiilor de accesibilitate a clădirilor publice

| Categorii | Indicatori | Date colectate |
|---|---|---|
| Localitate, raion: | Zarojeni (Floresti) | |
| Instituția: | BESV-18/35 (Căminul cultural) | |

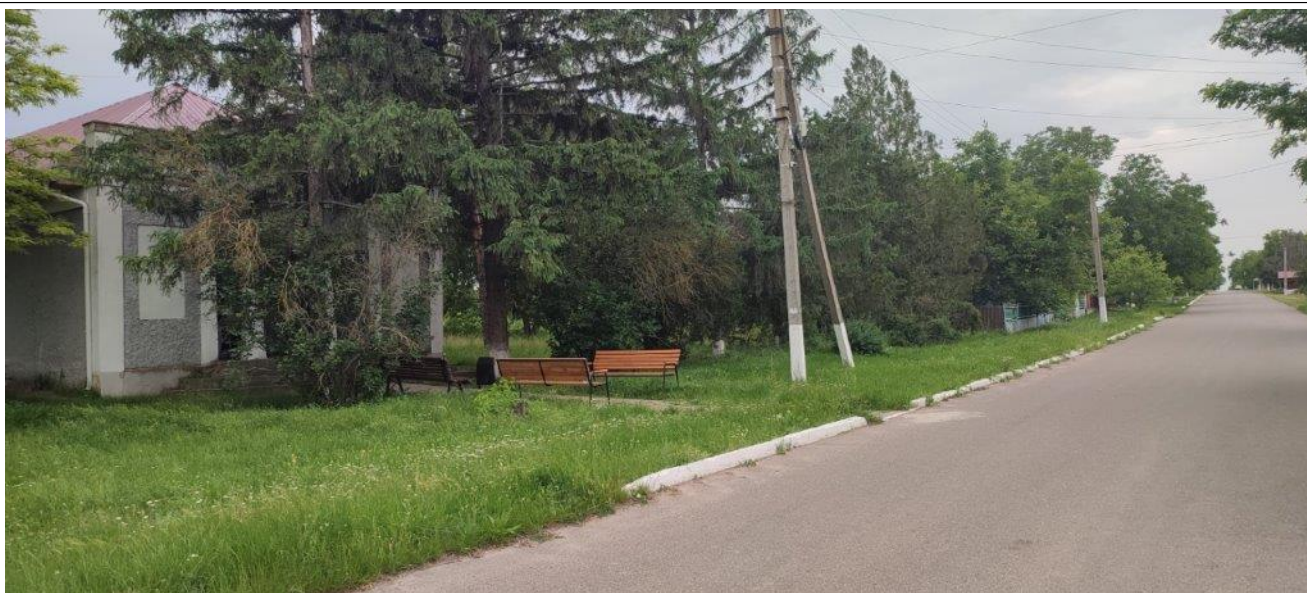
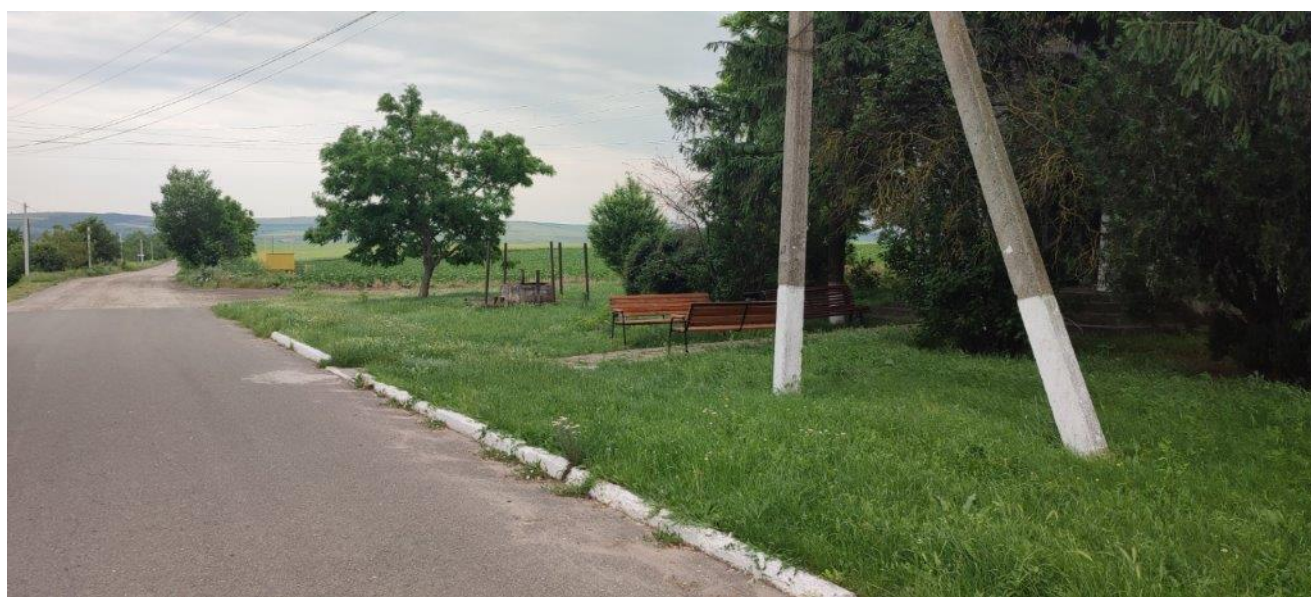
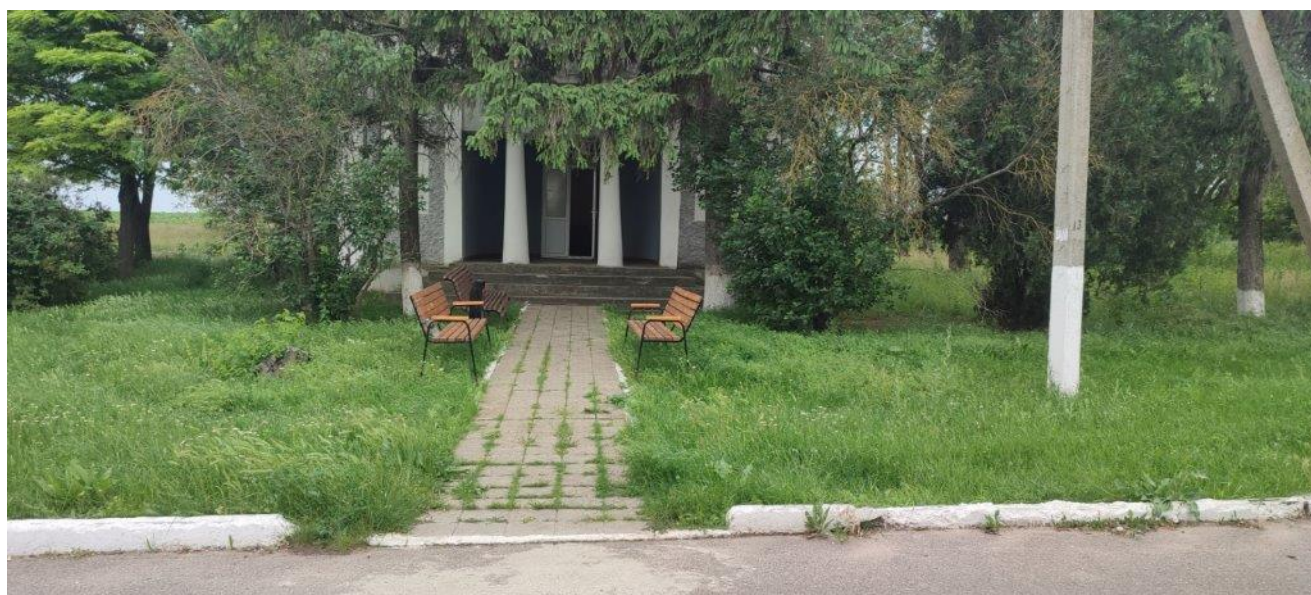
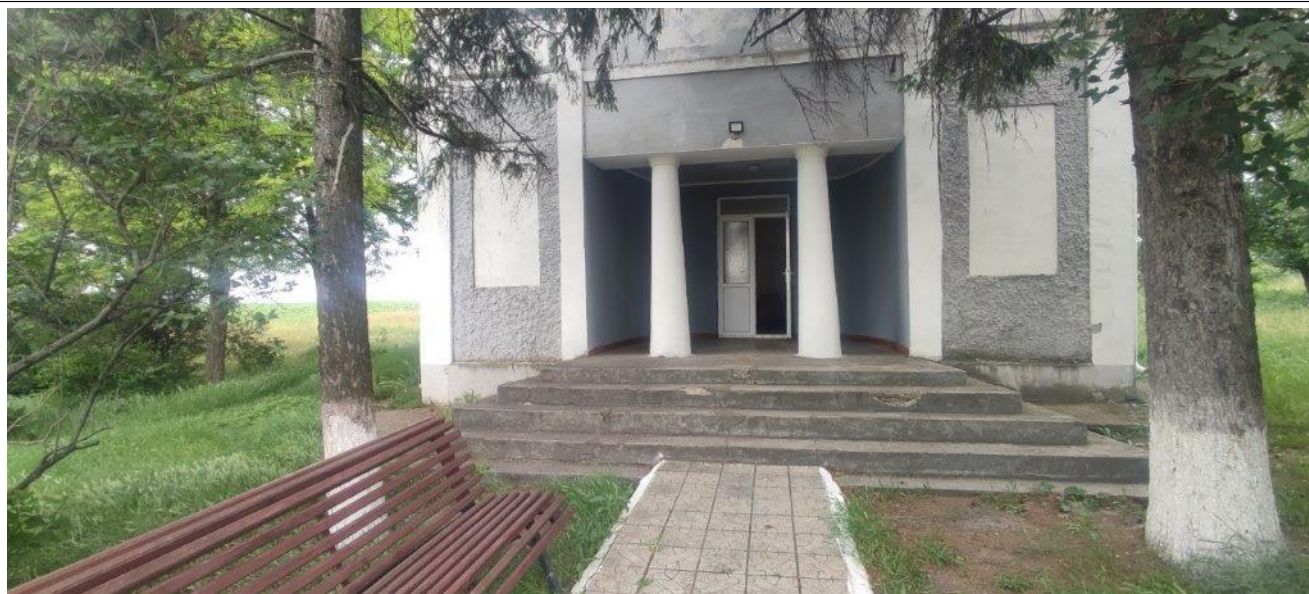
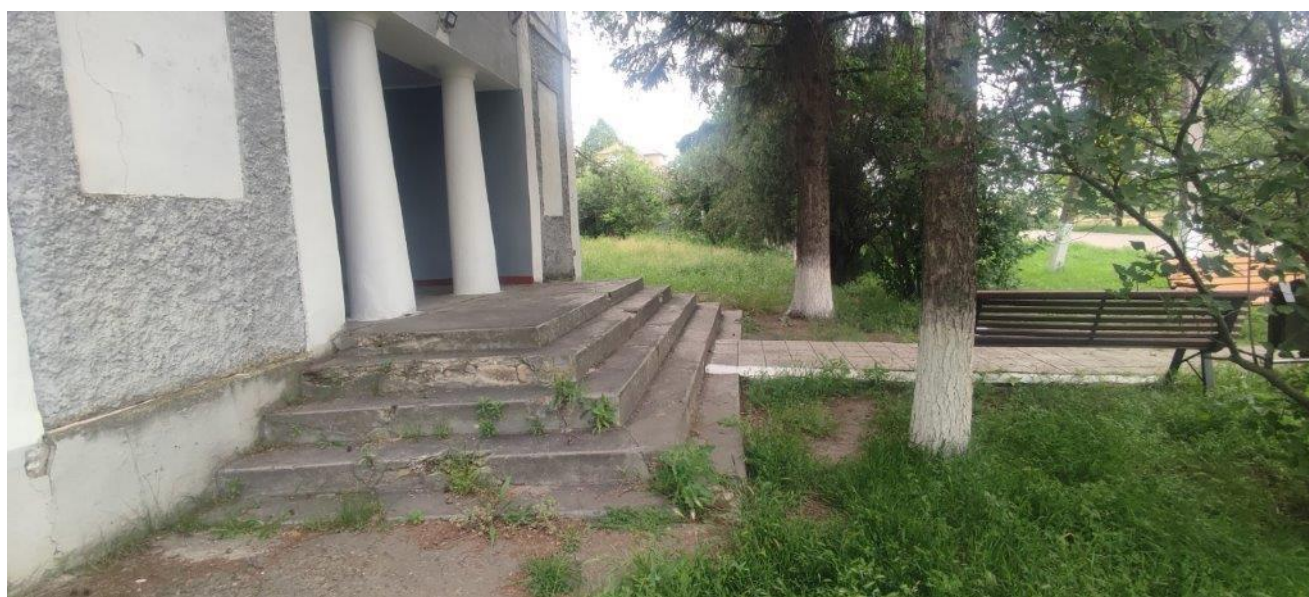
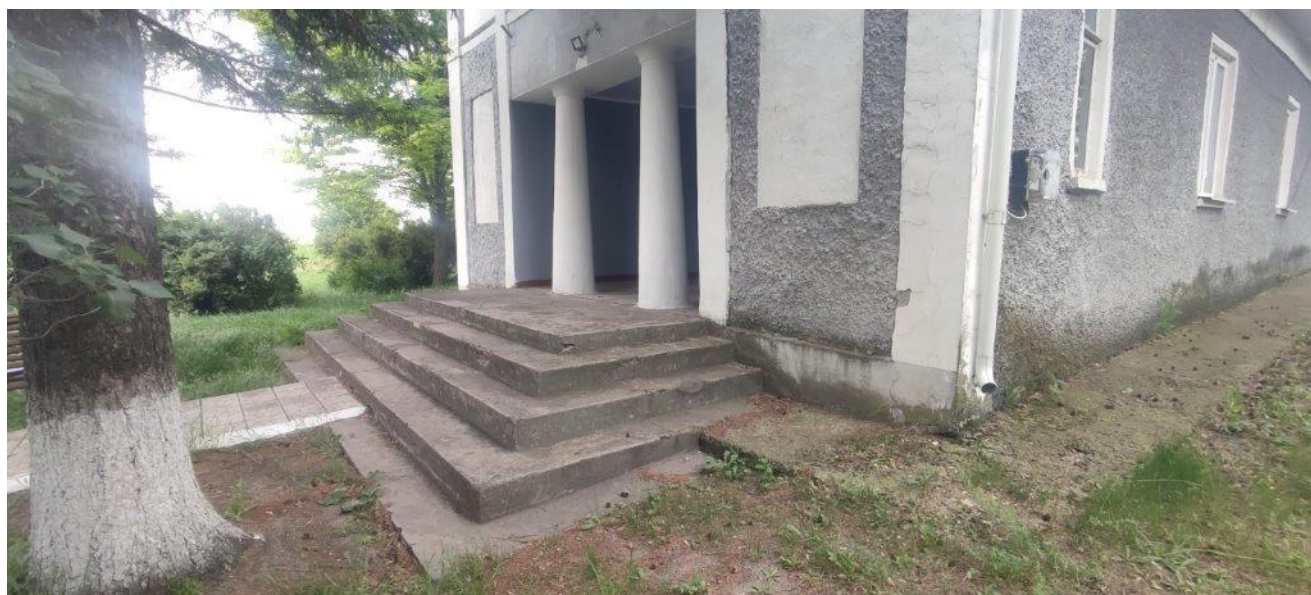
## Galerie - Căi de acces către clădire

| Tip înveliș: | Asfalt |
| Drumurile/Căile de acces sunt: | Calitative |
| Trecerea de pe carosabil spre trotuar/clădire: | Lină |

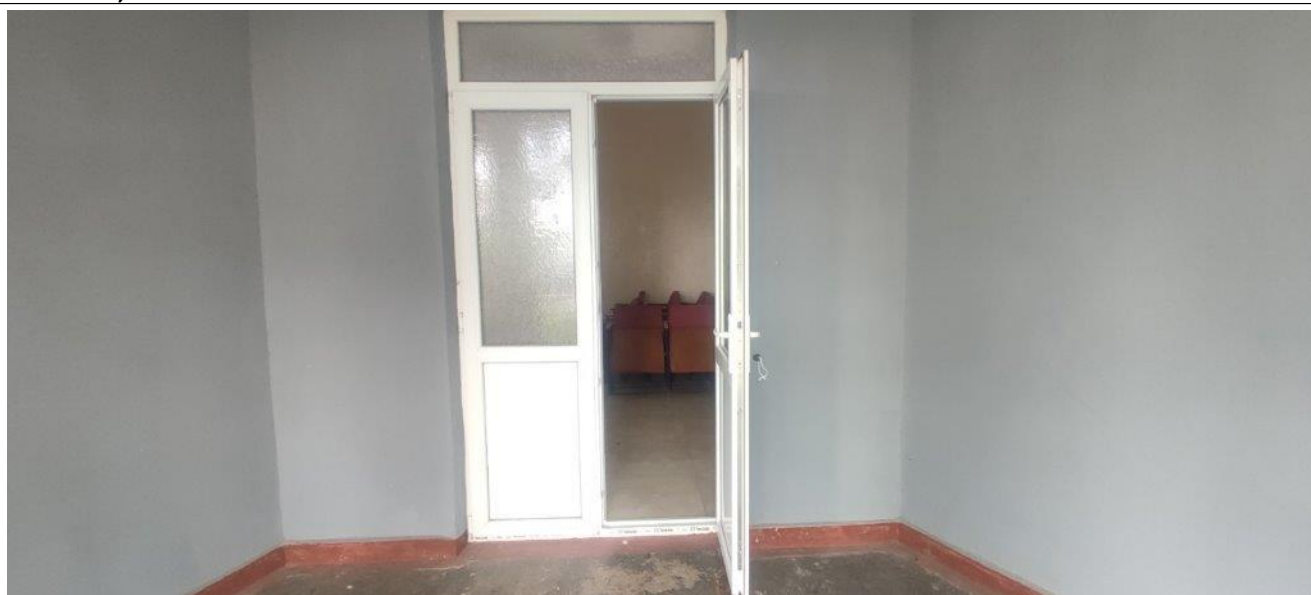
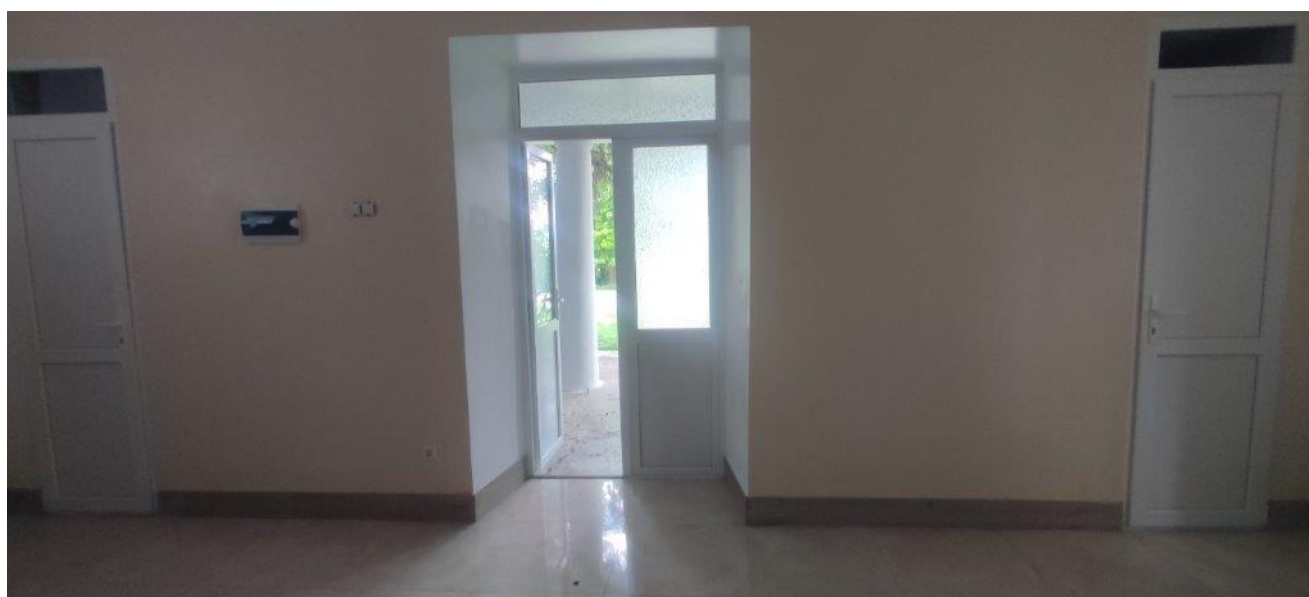
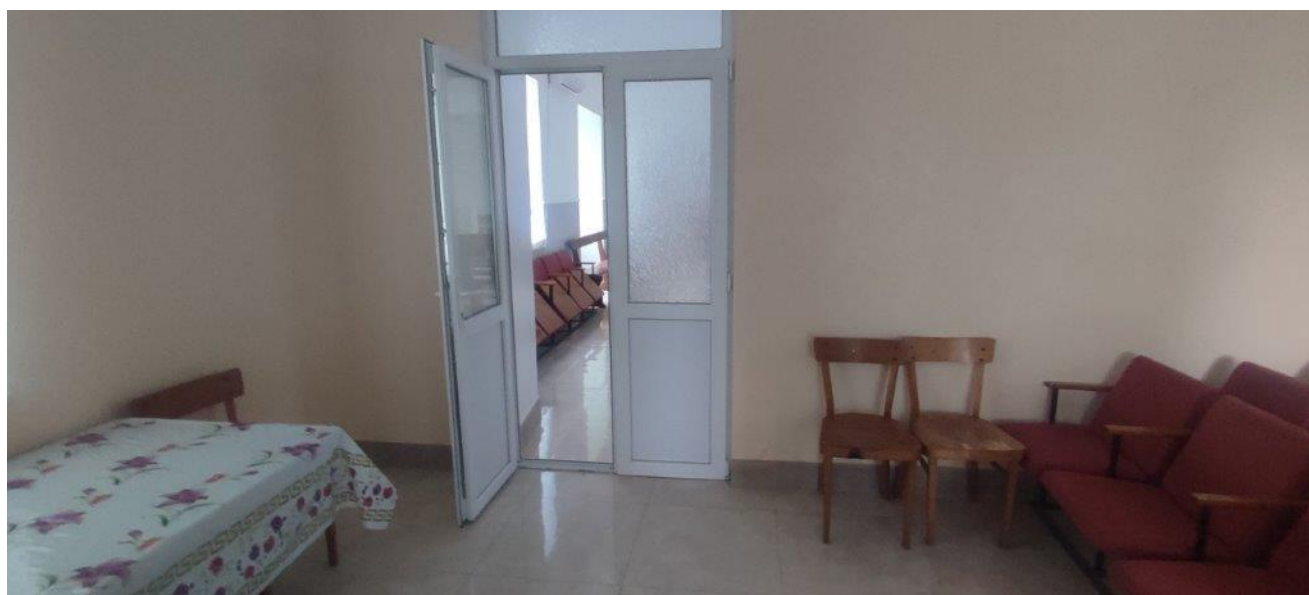
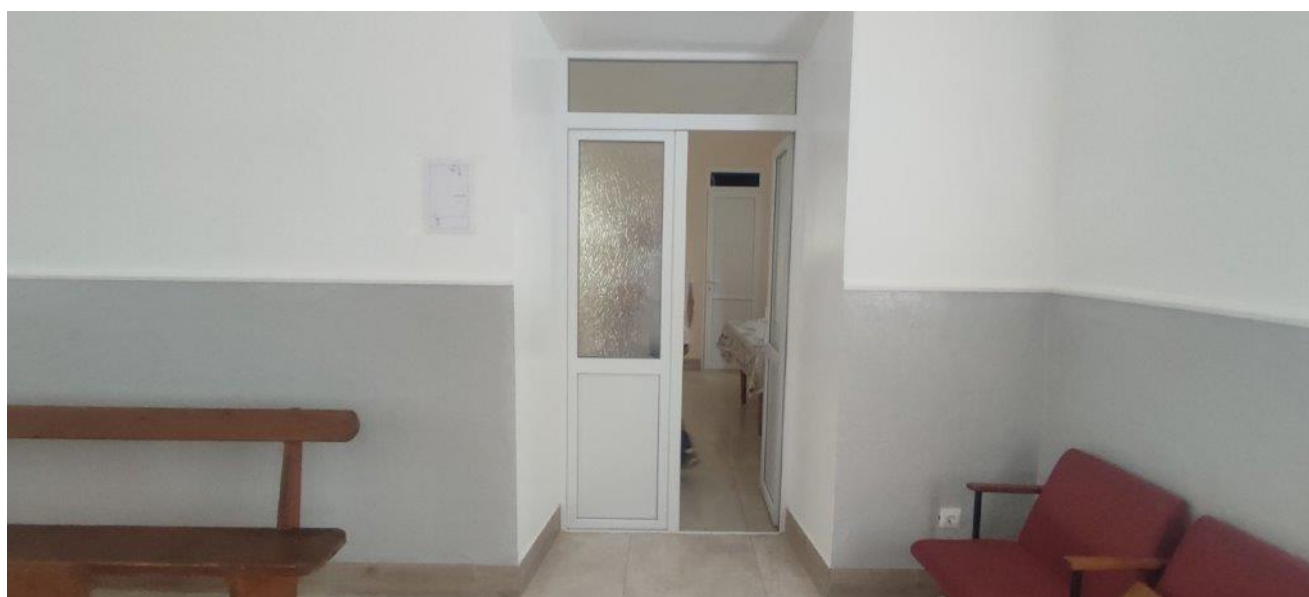
#### Galerie - Uși

| Categorii | Indicatori | Date colectate |
|---|---|---|
| | Dimensiuni ușă de intrare: | Dublă: 54 cm + 60 cm<br><b>Standard: lumina ușii duble trebuie să fie de minim 90 cm</b><br>Ușa mică din cea dublă se deschide |
| | Prag ușă de intrare: | Un prag cu înălțimea: 8 cm<br><b>Standard: pragul trebuie să fie de maxim 2 cm</b> |
| | Praguri de la ușile de interior: | Prag 1 cu înălțimea: 4 cm<br><b>Standard: pragul trebuie să fie de maxim 2 cm</b> |
| | Ușile de la intrare și din interiorul clădirii sunt dotate/marcate corespunzător cu semne contrastante: | Nu<br><b>Standard: este o diferență de culoare contrastantă (culori închise / culori deschise) între perete și podea</b> |

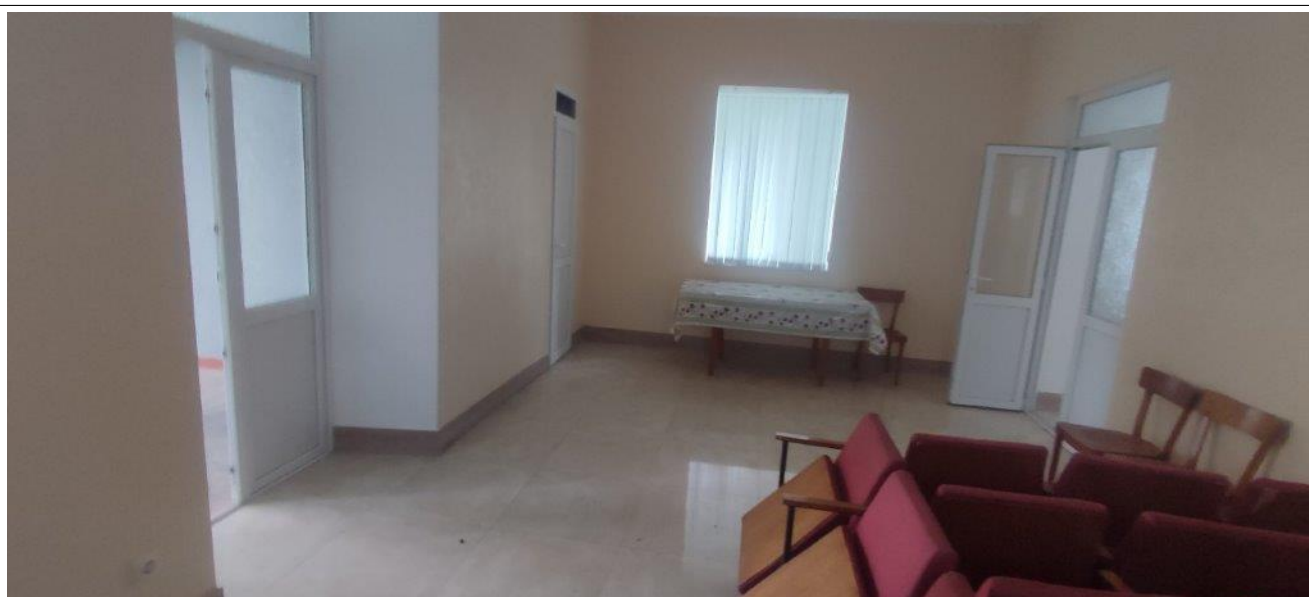
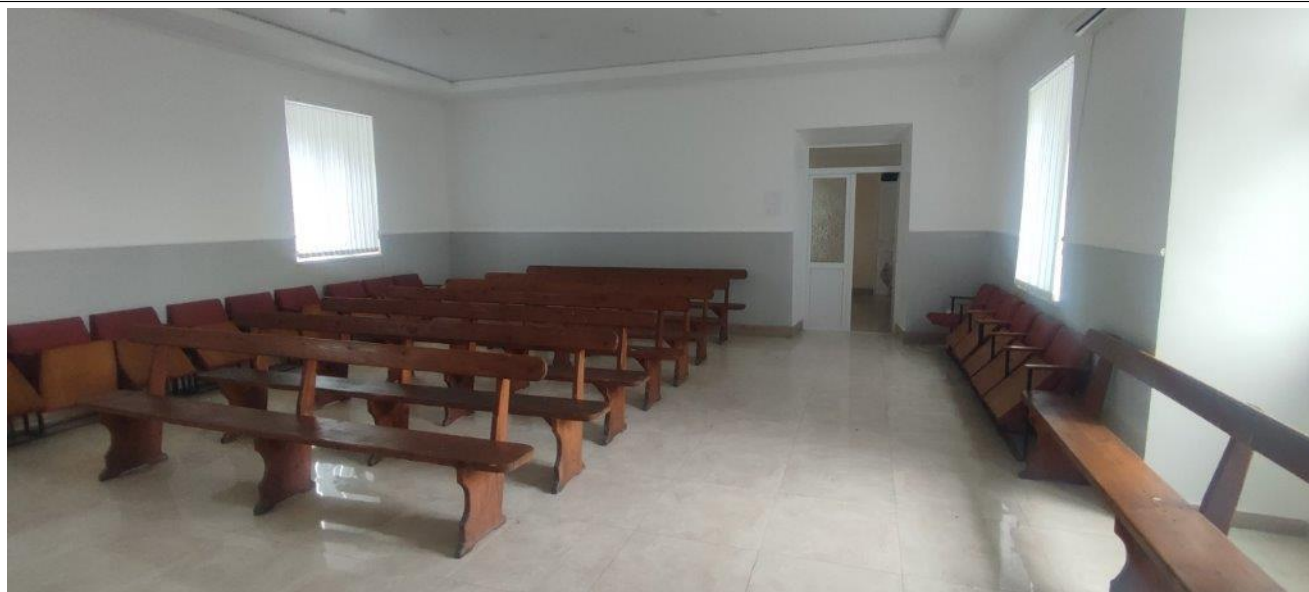
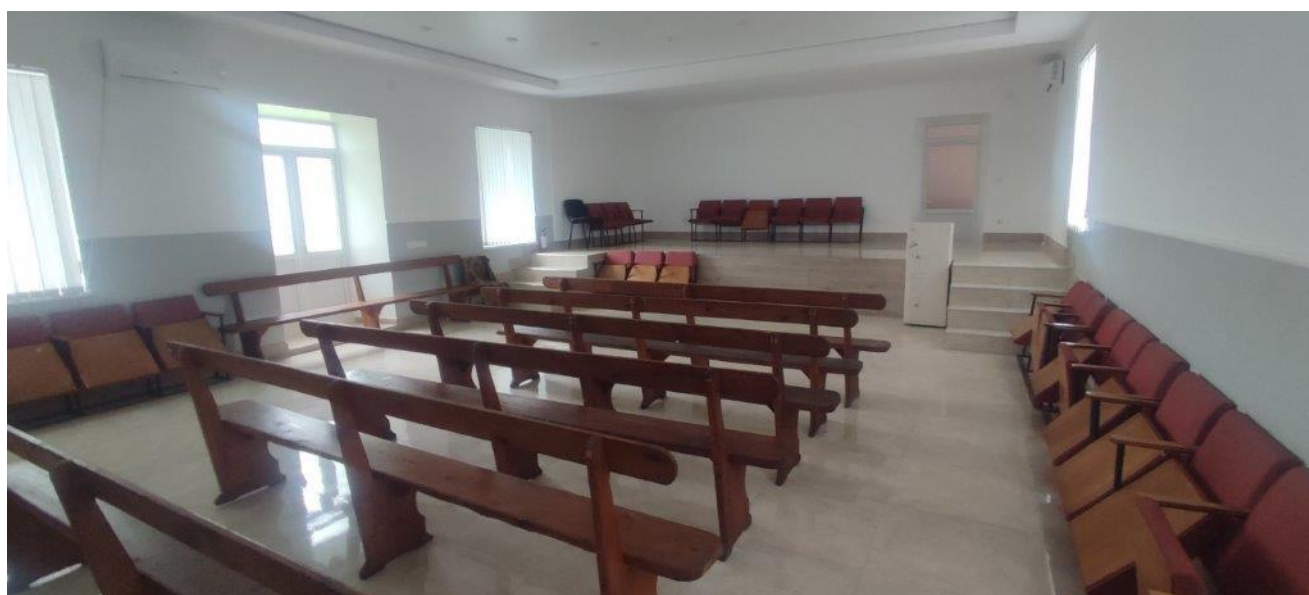
#### Galerie - Coridoare

| Lățimea coridorului (în cel mai îngust loc) este peste 150 cm? | Da |
| Culori contrastante (este o diferență de culoare contrastantă (culori închise / culori deschise) între perete și podea): | Da |
| Iluminare bună (lumină de zi și lumină artificială) pe hol și pe culoarele principale: | Da |
