# Formular de evaluare a condițiilor de accesibilitate a clădirilor publice

Data: 09-06-2025

| Categorii | Indicatori | Date colectate |
|---|---|---|
| Instituția: | BESV-18/52 (Gimnaziul Putinești) | |

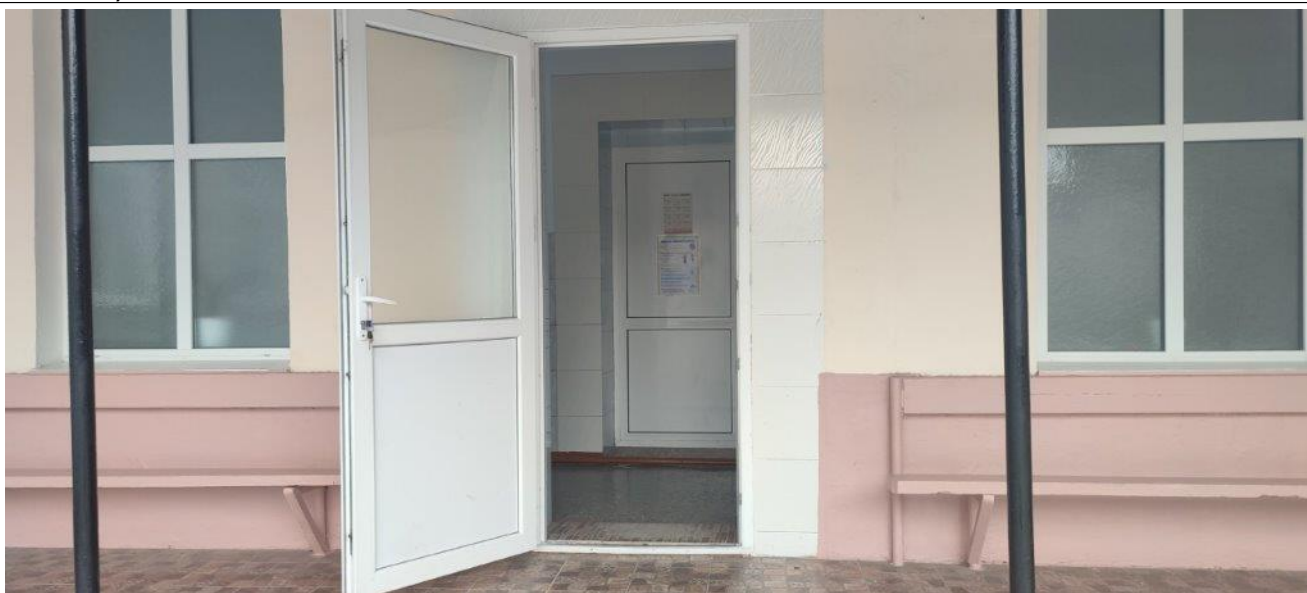
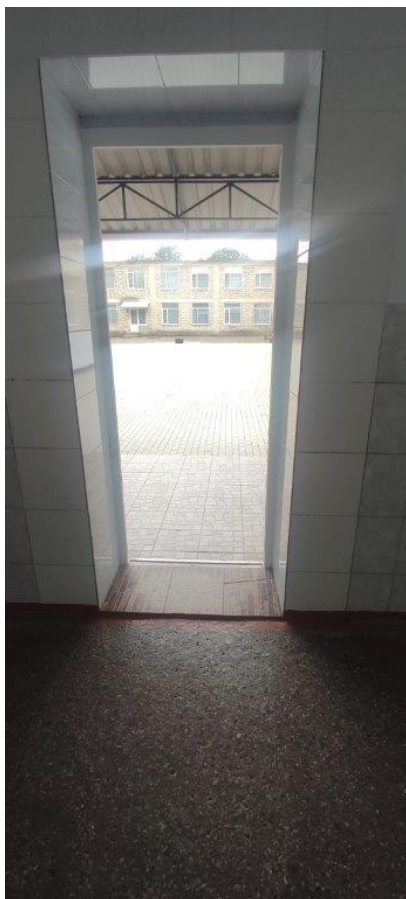
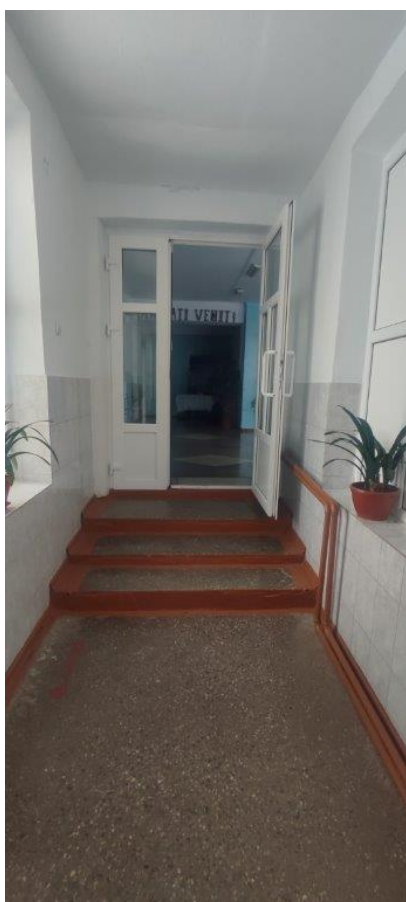
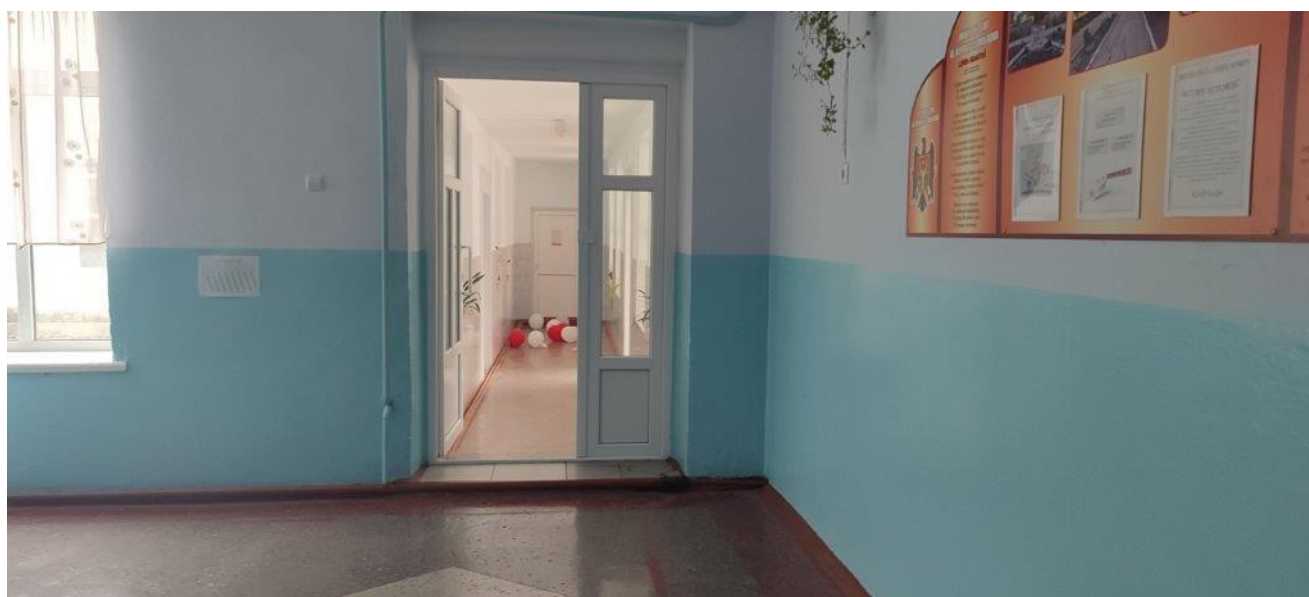
## Galerie - Uși

| Dimensiuni ușă de intrare: | Simplă: 81 cm<br>Standard: trebuie să fie de minim 90 cm |

| Categorii | Indicatori | Date colectate |
|---|---|---|
| | Prag ușă de intrare: | Un prag cu înălțimea: 4 cm<br><b>Standard: pragul trebuie să fie de maxim 2 cm</b> |
| | Praguri de la ușile de interior: | Prag 1 cu înălțimea: 9 cm<br><b>Standard: pragul trebuie să fie de maxim 2 cm</b> |
| | Ușile de la intrare și din interiorul clădirii sunt dotate/marcate corespunzător cu semne contrastante: | Nu<br><b>Standard: este o diferență de culoare contrastantă (culori închise / culori deschise) între perete și podea</b> |
