# Formular de evaluare a condițiilor de accesibilitate a clădirilor publice

Echipa de evaluare: Vendan Service SRL, Monitor de accesibilitate

| Categorii | Indicatori | Date colectate |
|---|---|---|
| Instituția: | BESV 29/37, Primaria | |

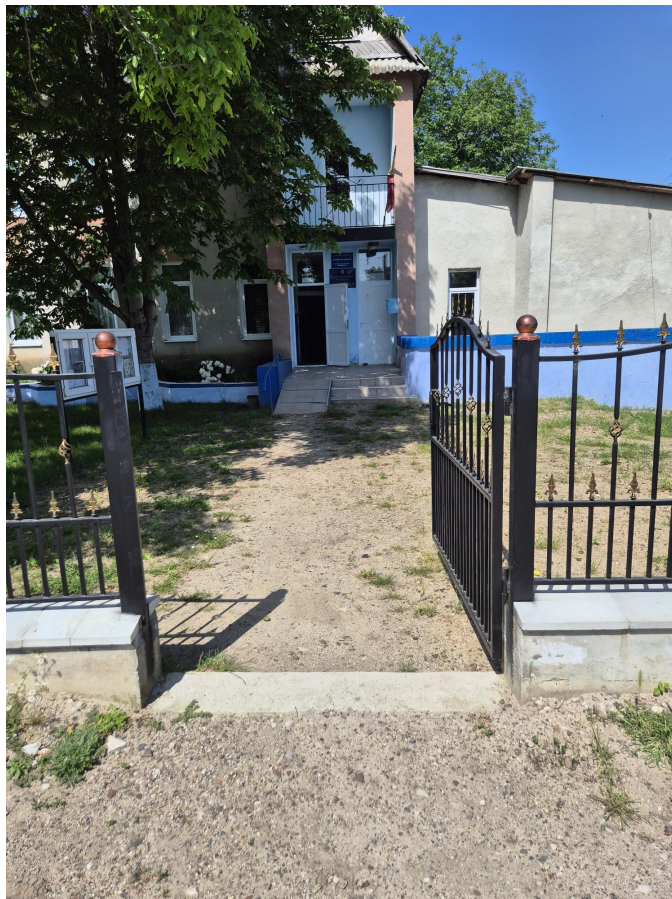
## **Galerie - Căi de acces către clădire**

| Tip înveliș: | Prundiș |
| Drumurile/Căile de acces sunt: | Deteriorate |
| Trotuare: | Nu |
| Poartă intrare: | Da, are lățimea: 130 cm |

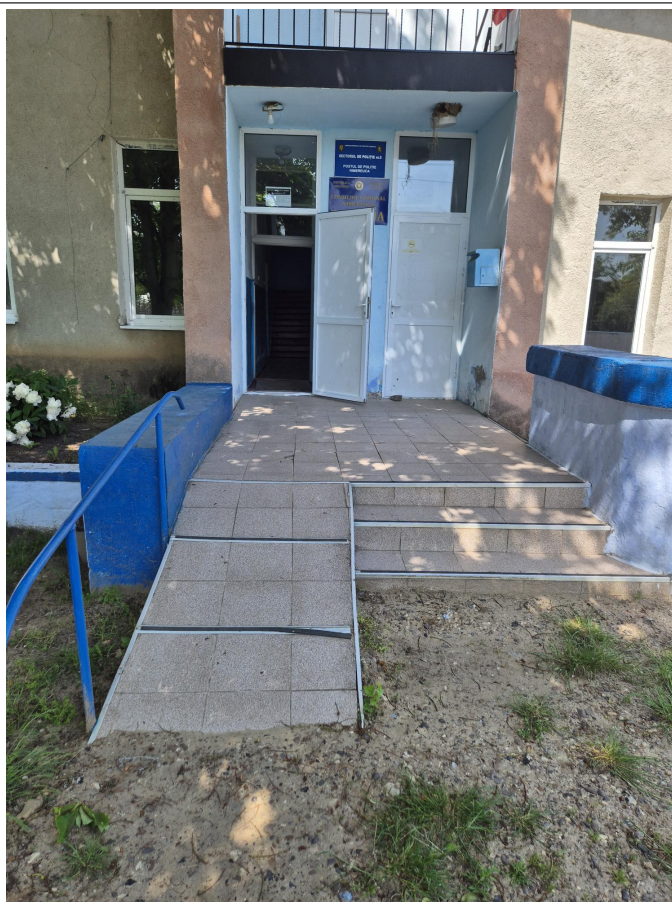
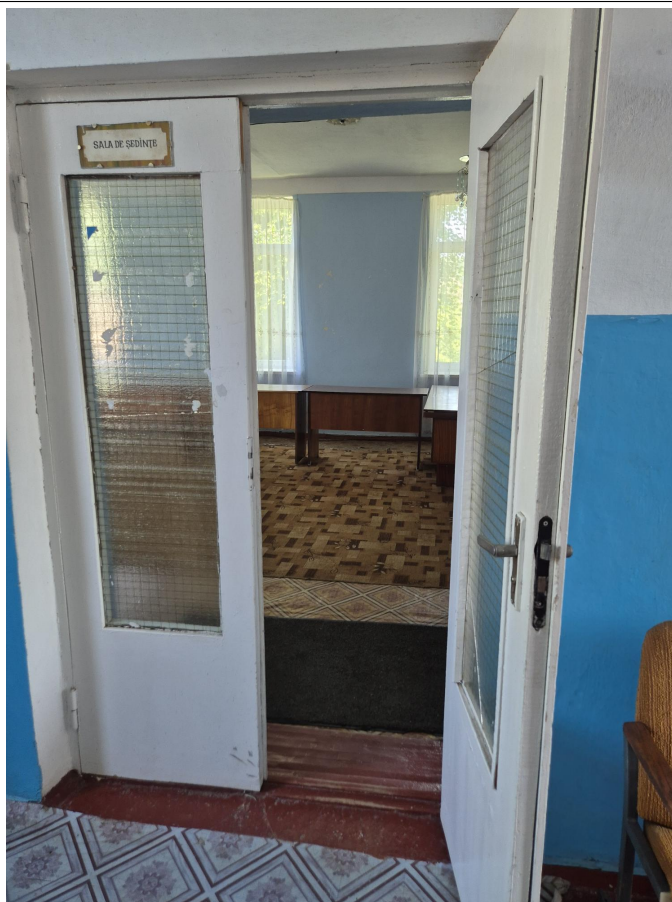
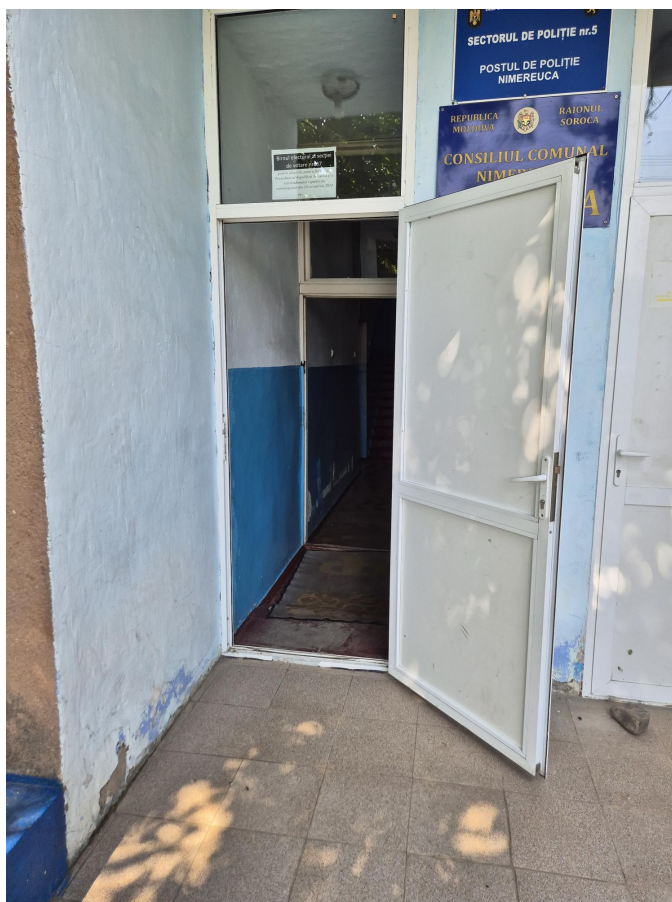
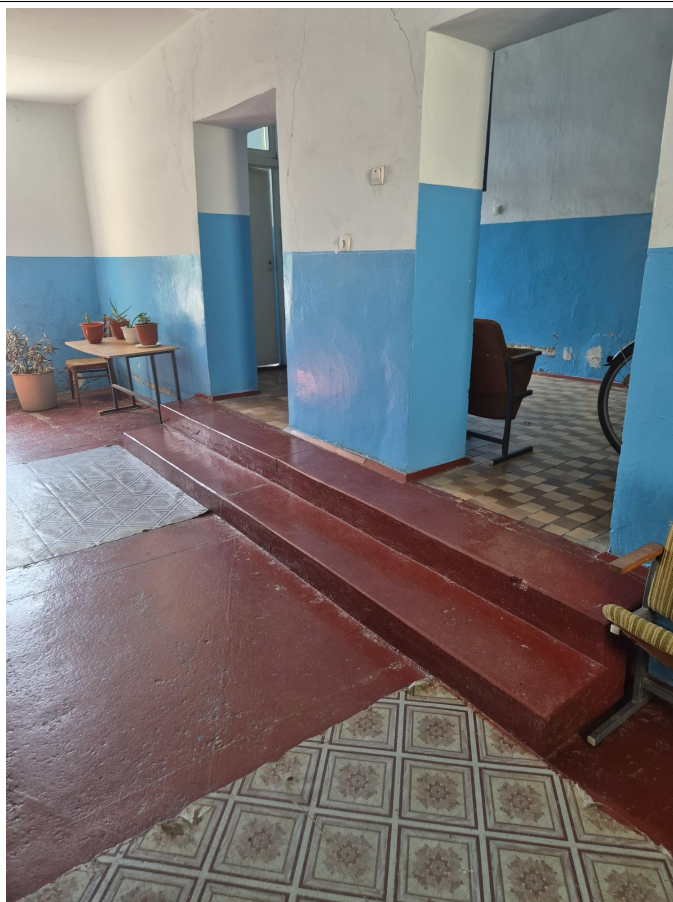
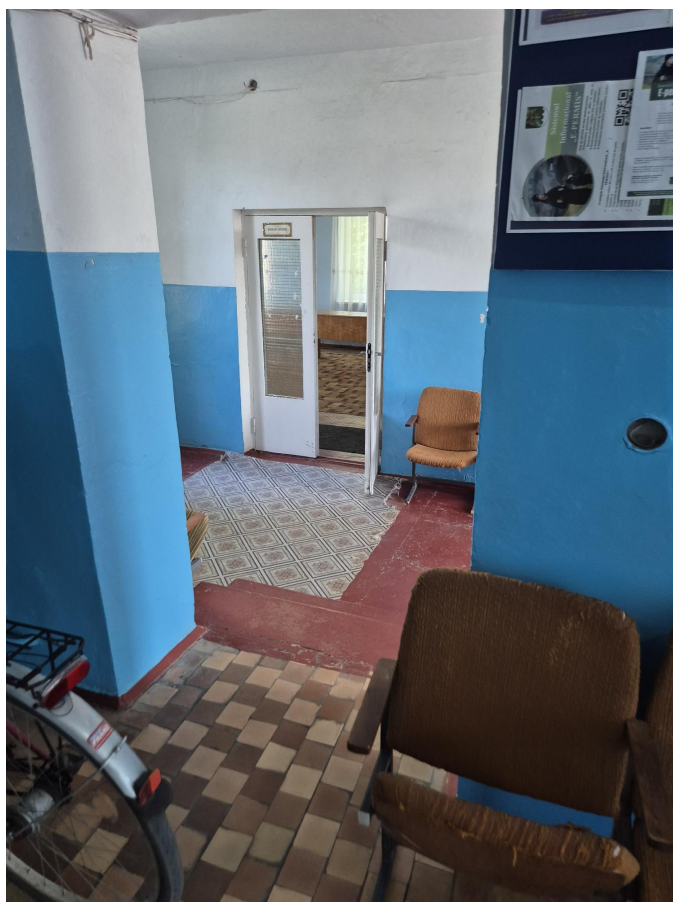
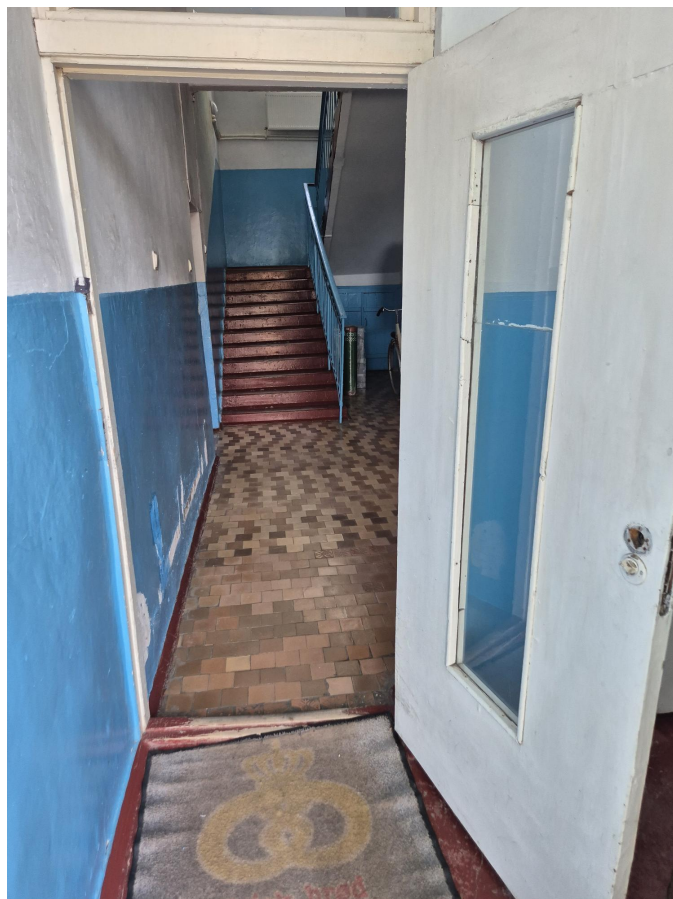
## **Galerie - Intrare în clădire**

| Intrarea în clădire este la nivelul solului: | Nu |
| La intrare sunt trepte: | Da, 3 trepte , Înălțime totală a treptelor/scărilor (cm)15 cm |
| Înălțimea pragului ușii (de la nivelul solului până la nivelul superior al pragului): | 45 cm<br>Standard: Se aplica regula de 1:12 |
| Dacă există trepte, sunt semnalate treptele cu elemente contrastante și/sau tactile: | Nu<br>Standard: prima și ultima treaptă trebuie semnalate în culori contrastante |
| Lungimea rampei: | 186 cm |
| Lățimea rampei: | 100 cm |
| Sunt bare de suport: | Da<br>Bara este doar pe partea 1 . Barele au un rând. Înălțimea barele de sus: 80 . |
| Rampa are bară de siguranță: (din țevă sau beton, la H = 5-10 cm) | Nu |

| Prag ușă de intrare: | Prag exterior și interior cu înălțimile: 2 + 2 cm<br>Standard: pragul trebuie să fie de maxim 2 cm |

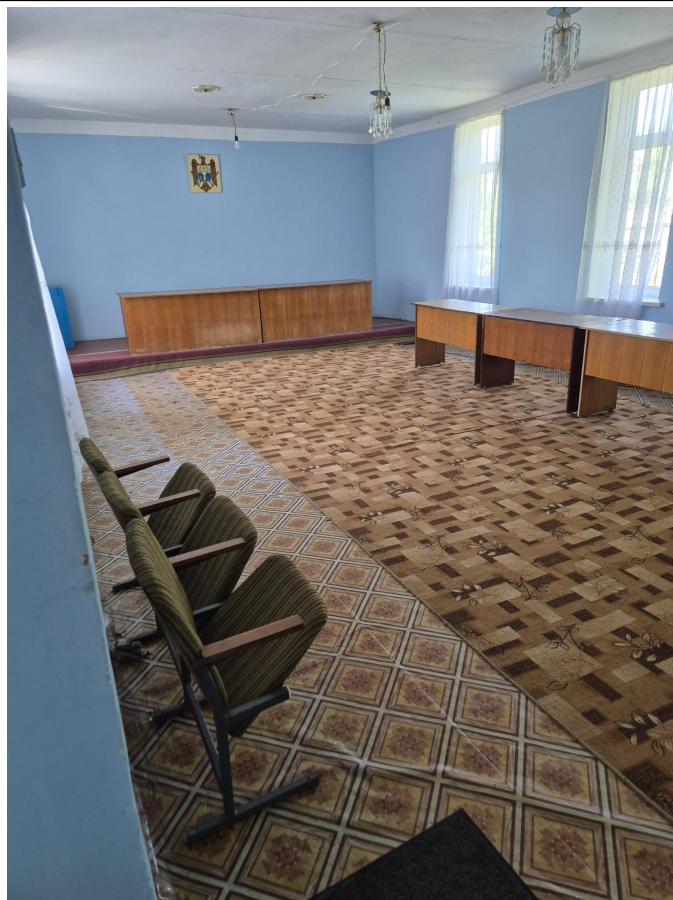
**Galerie - Sala de prestare a serviciului**

Parter

În sală este spațiu de manevră pentru un scaun rulant cu diagonala minimă de 140 cm:

Spațiul interior este suficient iluminat:

Culori contrastante pentru sală:
