# Formular de evaluare a condițiilor de accesibilitate a clădirilor publice

Data: 06-06-2025

Echipa de evaluare: Vendan Service SRL, Monitor de accesibilitate

| Categorii | Indicatori | Date colectate |
|---|---|---|
| Instituția: | BESV 29/54, Camin Cultural | |

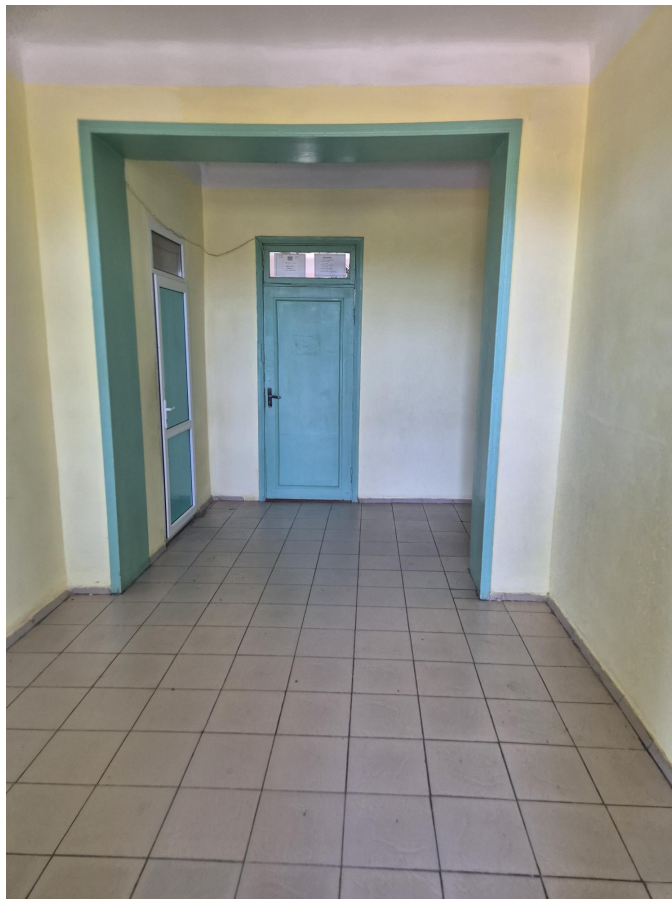
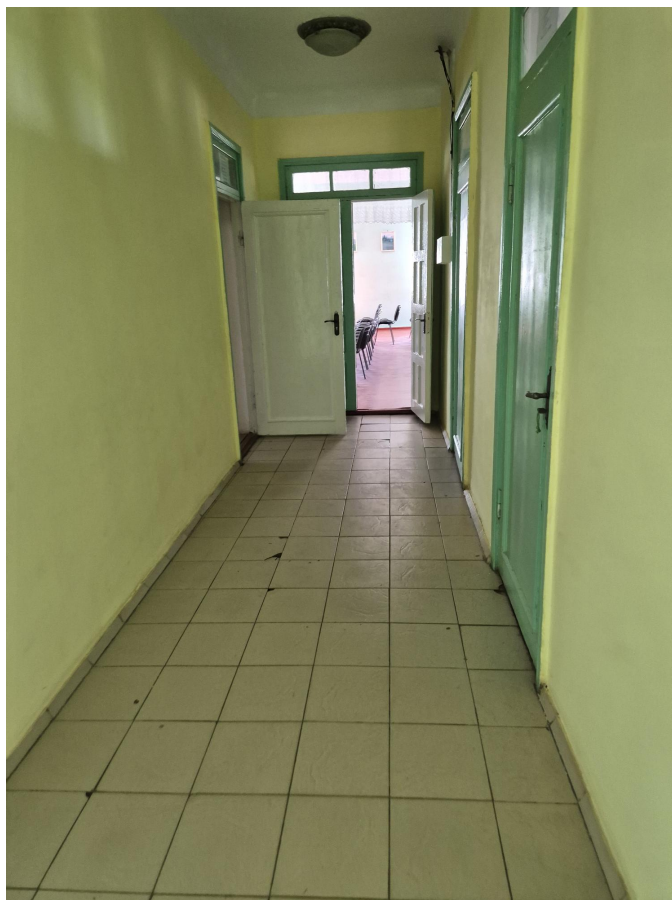
## **Galerie - Intrare în clădire**

| Categorii | Indicatori | Date colectate |
|---|---|---|
| Intrare în clădire | Intrarea în clădire este la nivelul solului: | Nu |
| | La intrare sunt trepte: | Da, 6 trepte , Înălțime totală a treptelor/scărilor (cm)16 cm |
| | Înălțimea pragului ușii (de la nivelul solului până la nivelul superior al pragului): | 96 cm<br>! Pentru h - până în 20 cm - se aplica regula de 1:10<br>! La fiecare 9 m de cm x 140 cm |
| | Dacă există trepte, sunt semnalate treptele cu elemente contrastante și/sau tactile: | Nu<br>Standard: prima și ultima treaptă trebuie semnalate în culori contrastante |
| | Există rampă de acces: | Nu |

| Dimensiuni ușă de intrare: | Dublă: 72 cm + 72 cm<br>Standard: lumina ușii duble trebuie să fie de minim 90 cm |
| Prag ușă de intrare: | Prag exterior și interior cu înălțimile: 4 + 4 cm<br>Standard: pragul trebuie să fie de maxim 2 cm |
