# Formular de evaluare a condițiilor de accesibilitate a clădirilor publice

| Categorii | Indicatori | Date colectate |
|---|---|---|
| Localitate, raion: | Solonet (Soroca) | |
| Instituția: | BESV 29/55, Camin Cultural | |

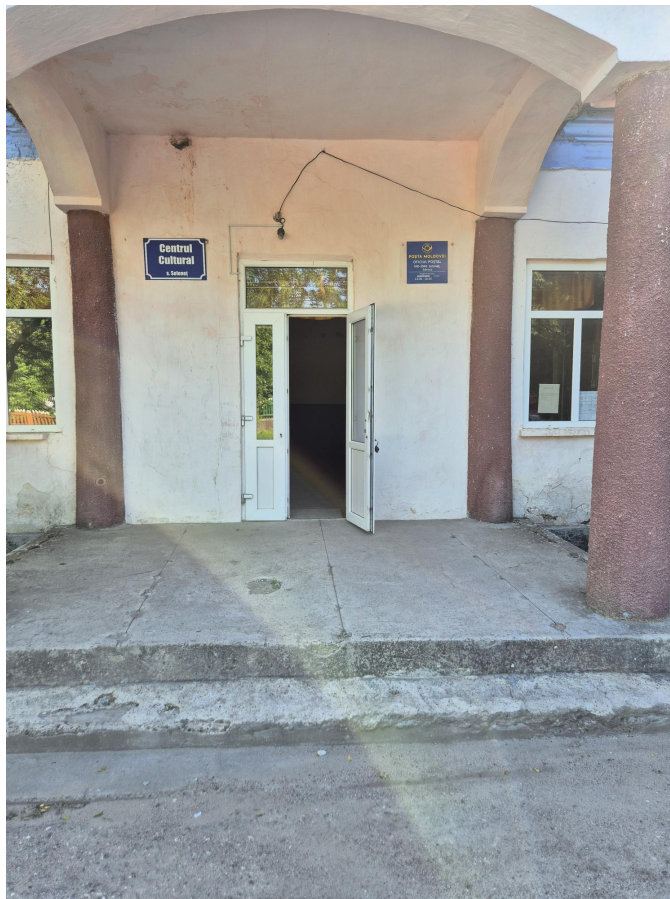
## Galerie - Intrare în clădire

| Categorii | Indicatori | Date colectate |
|---|---|---|
| | La intrare sunt trepte: | Da, 2 trepte , Înălțime totală a treptelor/scărilor (cm)18 cm |
| | Înălțimea pragului ușii (de la nivelul solului până la nivelul superior al pragului): | 36 cm<br>Standard: Se aplica regula de 1:12 |
| | Dacă există trepte, sunt semnalate treptele cu elemente contrastante și/sau tactile: | Nu<br>Standard: prima și ultima treaptă trebuie semnalate în culori contrastante |
