# Formular de evaluare a condițiilor de accesibilitate a clădirilor publice

Data: 06-06-2025

Echipa de evaluare: Vendan Service SRL, Monitor de accesibilitate

| Categorii | Indicatori | Date colectate |
|---|---|---|
| Instituția: | BESV 29/38, Gimnaziu | |

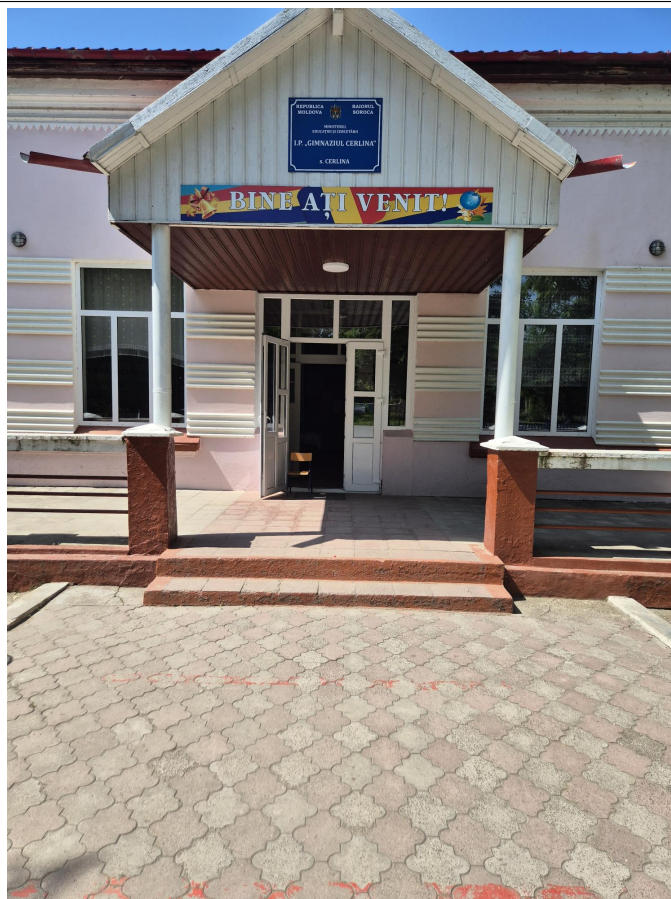
## Galerie - Intrare în clădire

| La intrare sunt trepte: | Da, 2 trepte , Înălțime totală a treptelor/scărilor (cm)19 cm |
| Înălțimea pragului ușii (de la nivelul solului până la nivelul superior al pragului): | 38 cm<br>Standard: Se aplica regula de 1:12 |
| Dacă există trepte, sunt semnalate treptele cu elemente contrastante și/sau tactile: | Nu<br>Standard: prima și ultima treaptă trebuie semnalate în culori contrastante |
| Există rampă de acces: | Nu |

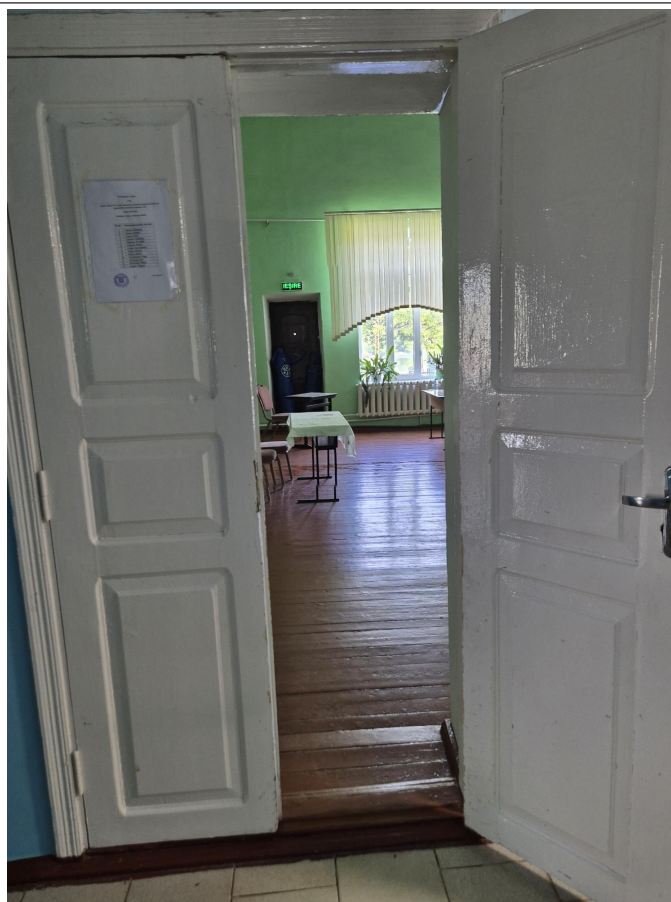
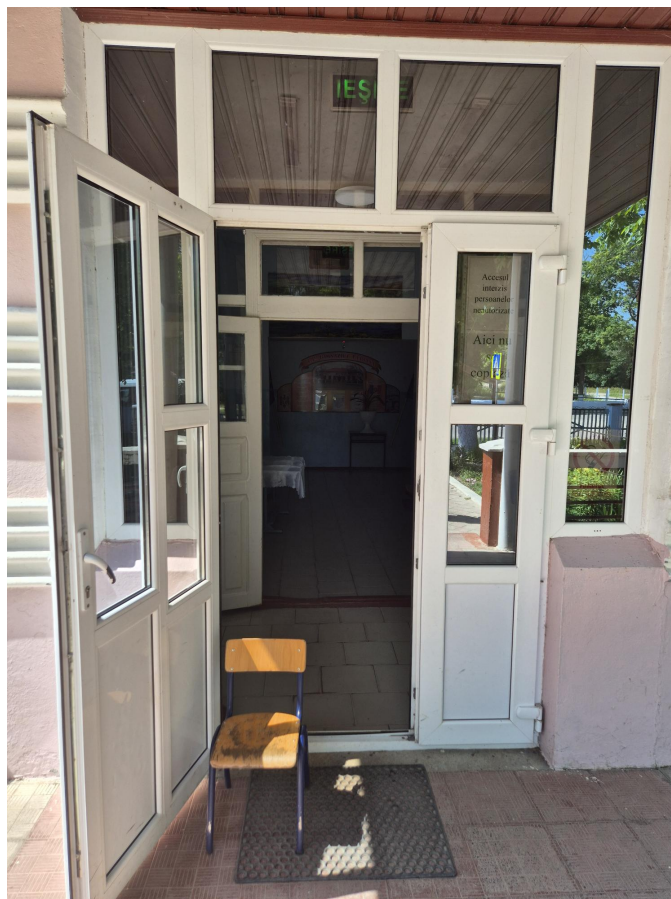
## Galerie - Uși

| Categorii | Indicatori | Date colectate |
|---|---|---|
| | Dimensiuni ușă de intrare: | Dublă: 86 cm + 52 cm<br><b>Standard: lumina ușii duble trebuie să fie de minim 90 cm</b><br>Ușa mică din cea dublă se deschide |
| | Prag ușă de intrare: | Prag exterior și interior cu înălțimile: 3 + 6 cm<br><b>Standard: pragul trebuie să fie de maxim 2 cm</b> |
| | Praguri de la ușile de interior: | Prag 1 cu înălțimea: 3 cm<br><b>Standard: pragul trebuie să fie de maxim 2 cm</b><br>Prag 2 cu înălțimea: 3 cm<br><b>Standard: pragul trebuie să fie de maxim 2 cm</b> |
| | Ușile de la intrare și din interiorul clădirii sunt dotate/marcate corespunzător cu semne contrastante: | Nu<br><b>Standard: este o diferență de culoare contrastantă (culori închise / culori deschise) între perete și podea</b> |

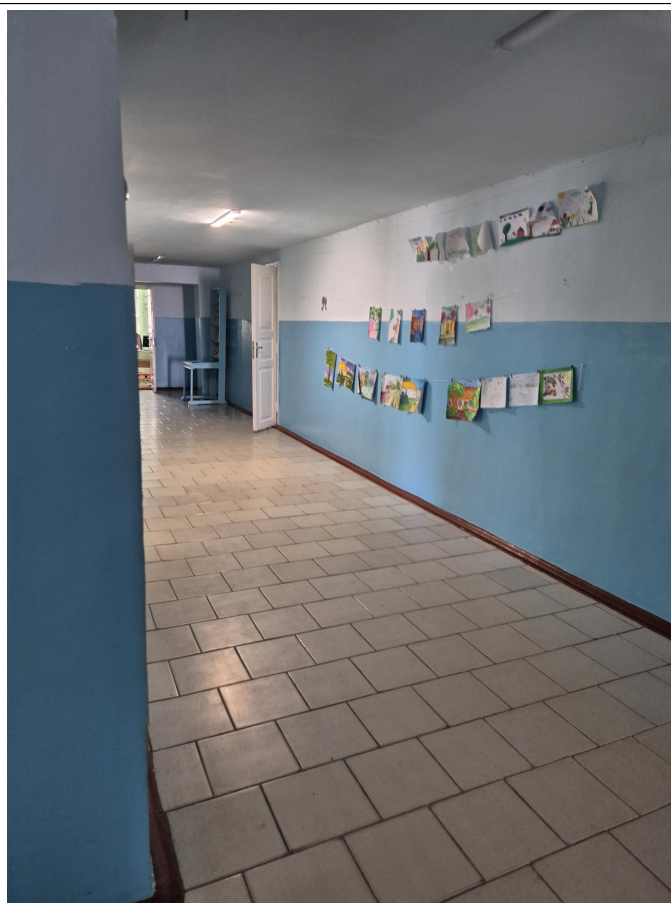
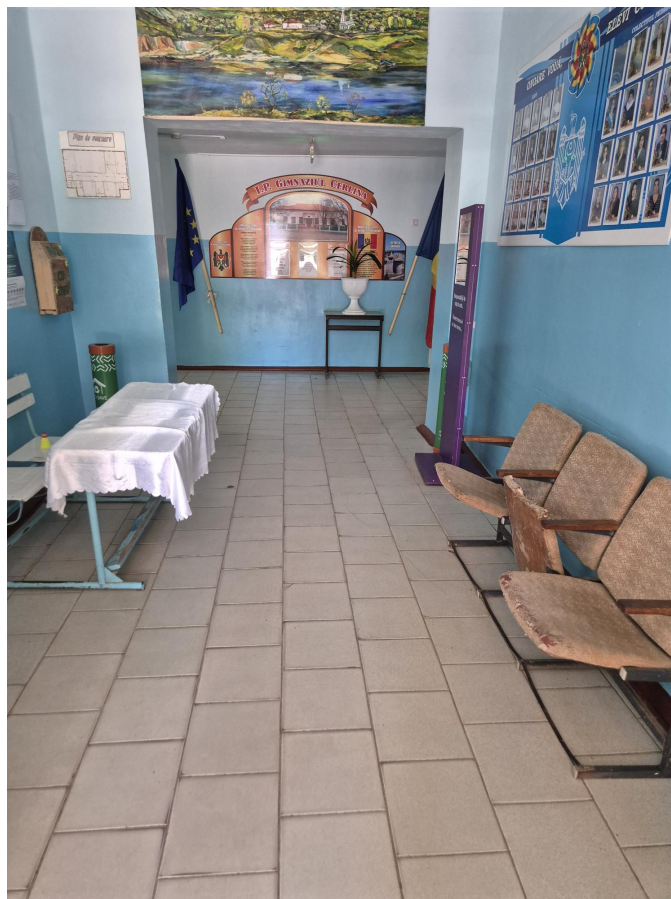
**Galerie - Coridoare**

| Coridoare: | Da |
| Lățimea coridorului (în cel mai îngust loc) este peste 150 cm? | Da |
| Culori contrastante (este o diferență de culoare contrastantă (culori închise / culori deschise) între perete și podea): | Da |
| Iluminare bună (lumină de zi și lumină artificială) pe hol și pe culoarele principale: | Da |

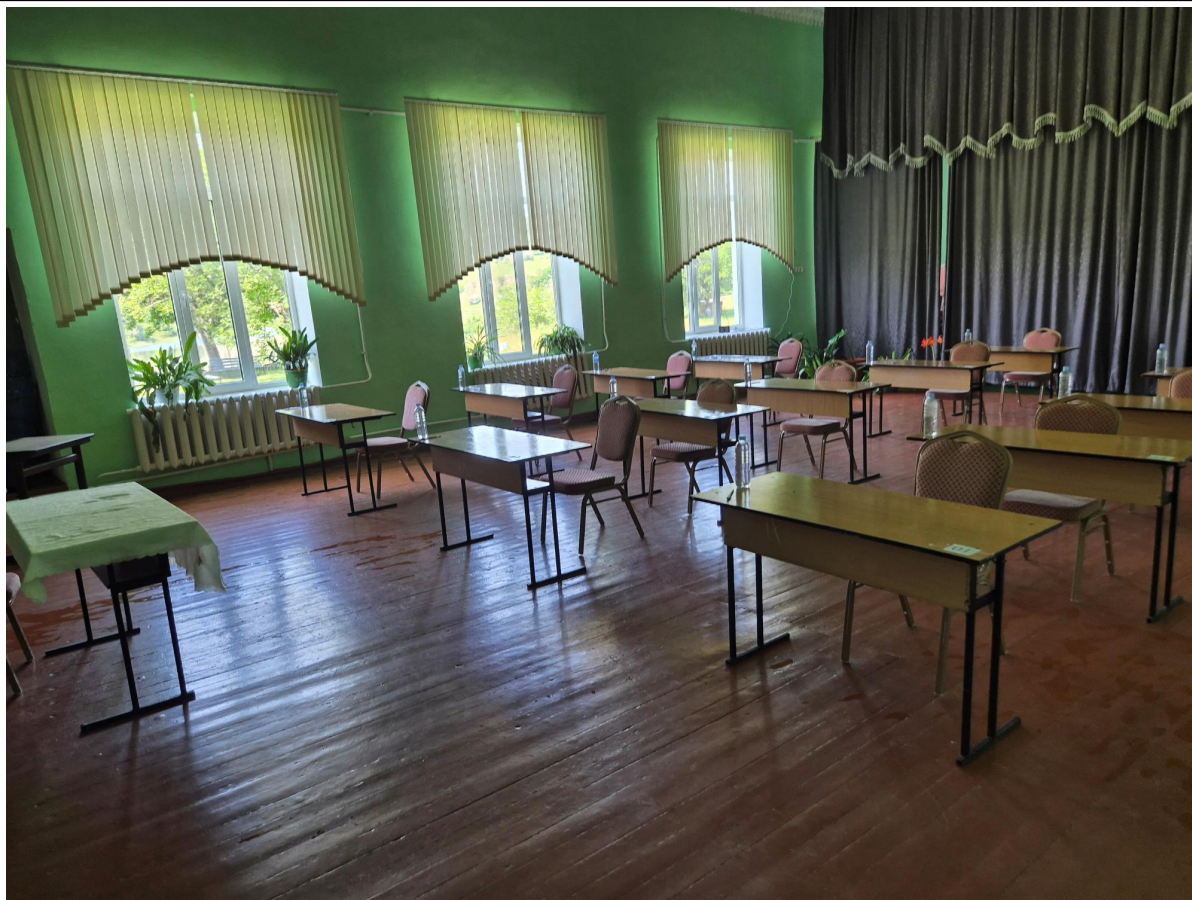
**Galerie - Sala de prestare a serviciului**

| Categorii | Indicatori | Date colectate |
|---|---|---|
| Este la nivel de: | Parter | |
| | Dacă sala este la etaj, atunci există un ascensor/elevator: | Nu . Nu există opțiune alternativă pentru a urca la etaj |
| | În sală este spațiu de manevră pentru un scaun rulant cu diagonala minimă de 140 cm: | Da |
| | Culori contrastante pentru sală: | Da<br>Standard: este o diferență de culoare contrastantă (culori închise / culori deschise) între perete și podea |
