# Formular de evaluare a condițiilor de accesibilitate a clădirilor publice

Data: 24-03-2023

| Categorii | Indicatori | Date colectate |
|---|---|---|
| Instituția: | Muzeul de Istorie, Etnografie și Artă str.Livezilor nr.13 | |

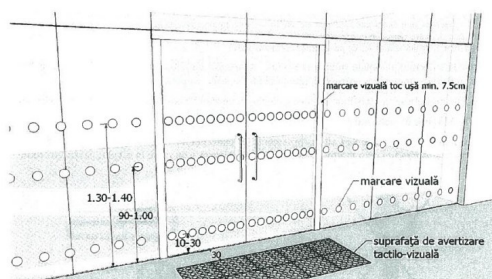
Fig. V.24. - Exemplu de conformare a suprafețelor vitrate în cadrul foii de ușă și realizarea contrastului vizual, atunci când ușa și suprafețele adiacente sunt vitrate

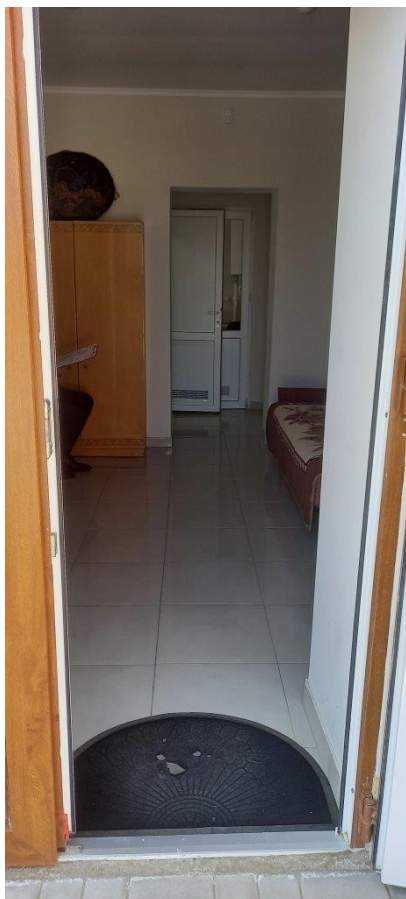
**Galerie - Intrare în clădire**

| La intrare sunt trepte: | Da, 3 trepte , Înălțime totală a treptelor/scărilor (cm)12 cm |
| Există rampă de acces: | Da |
| Lungimea rampei: | 240 cm |
| Lățimea rampei: | 128 cm |
| Suprafața rampei este antiderapantă (nealunecoasă): | Nu |

| Prag ușă de intrare: | Un prag cu înălțimea: 4 cm<br>Standard: pragul trebuie să fie de maxim 2 cm |
