# Formular de evaluare a condițiilor de accesibilitate a clădirilor publice

| Categorii | Indicatori | Date colectate |
|---|---|---|
| Adresa, strada, nr.: | str. Varsovia nr. 2 | |
| Instituția: | BESV 1/42 (liceul "M. Eminescu") | |

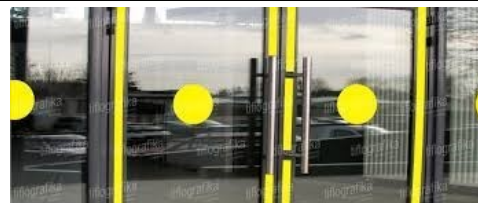
Fig. V.24. – Exemplu de conformare a suprafețelor vitrate în cadrul foii de ușă și realizarea contrastului vizual, atunci când ușa și suprafețele adiacente sunt vitrate

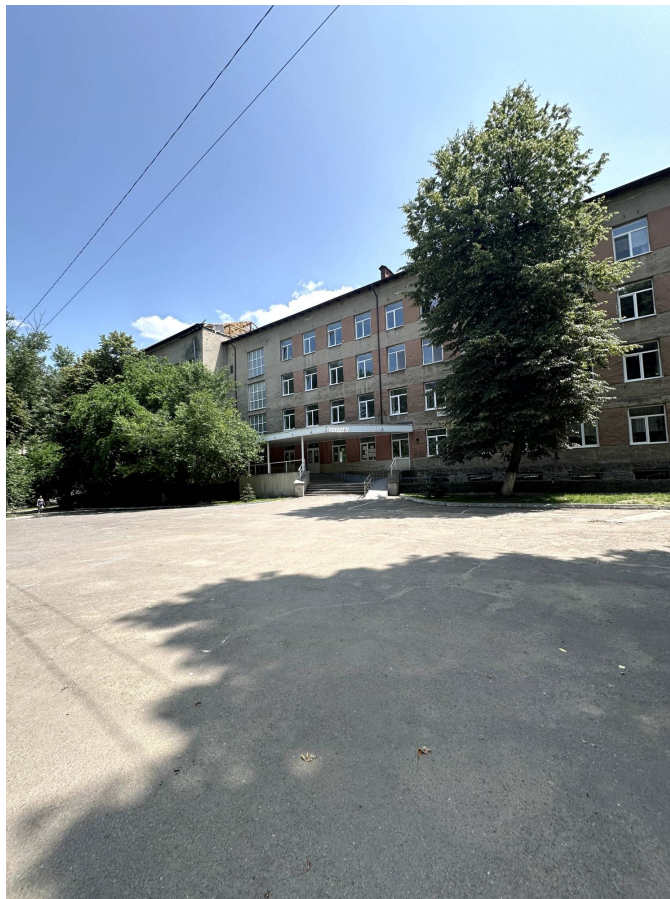
## **Galerie - Căi de acces către clădire**

| Tip înveliș: | Asfalt |
| Drumurile/Căile de acces sunt: | Calitative |
| Poartă intrare: | Da, are lățimea: 105 cm |

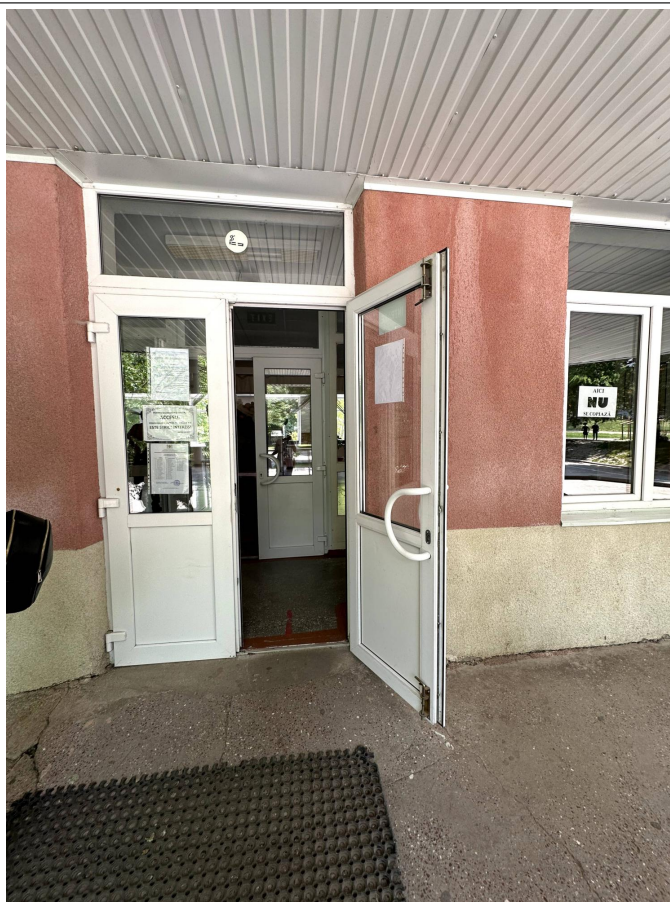
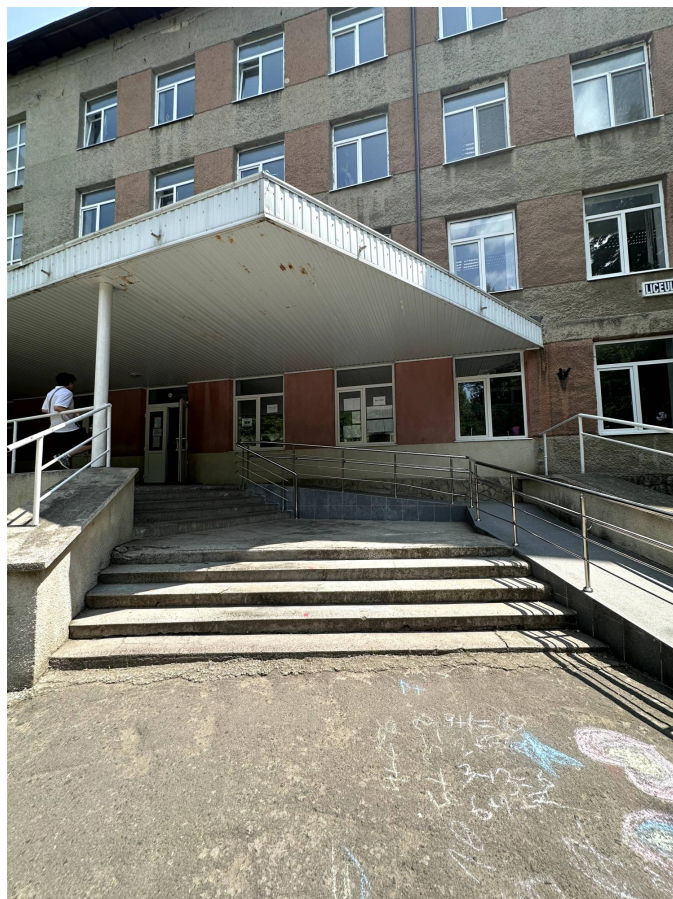
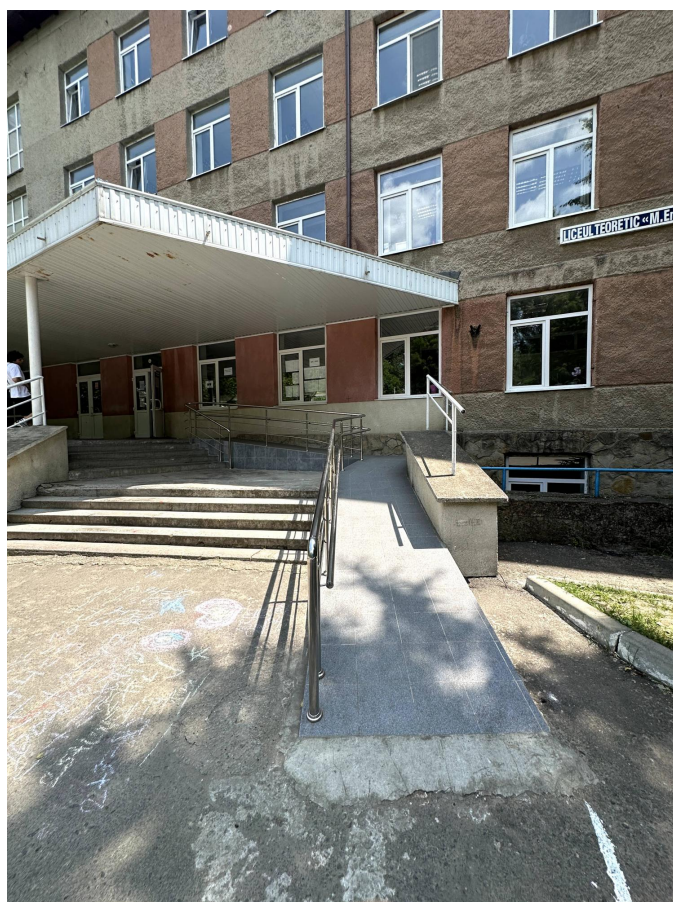
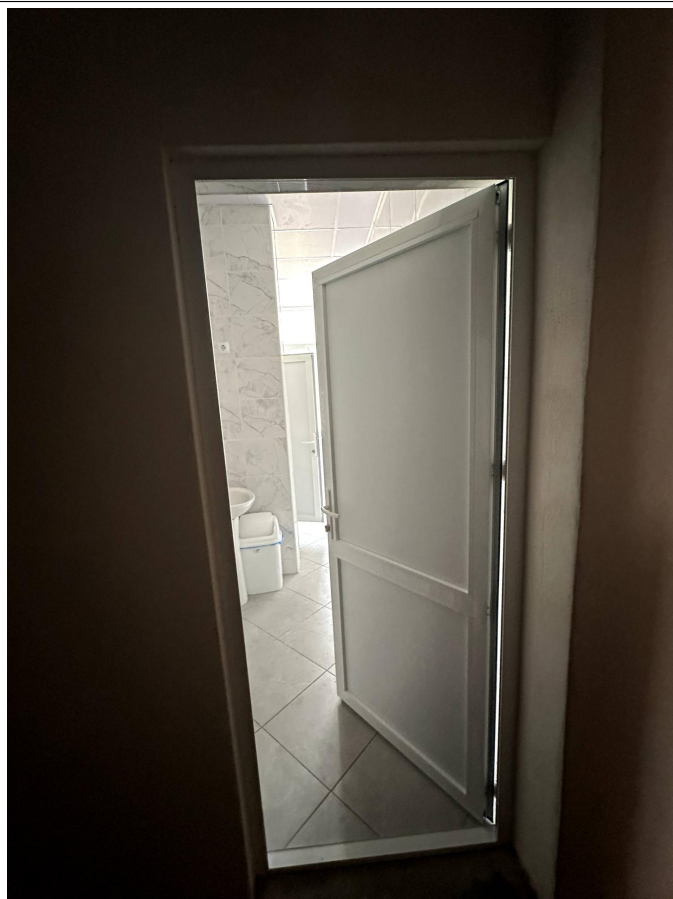
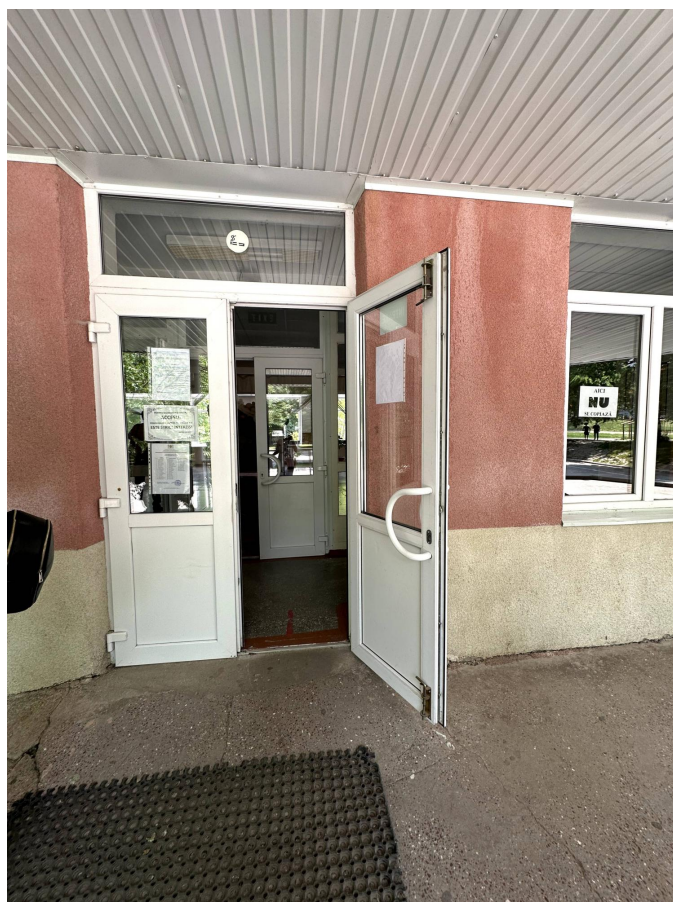
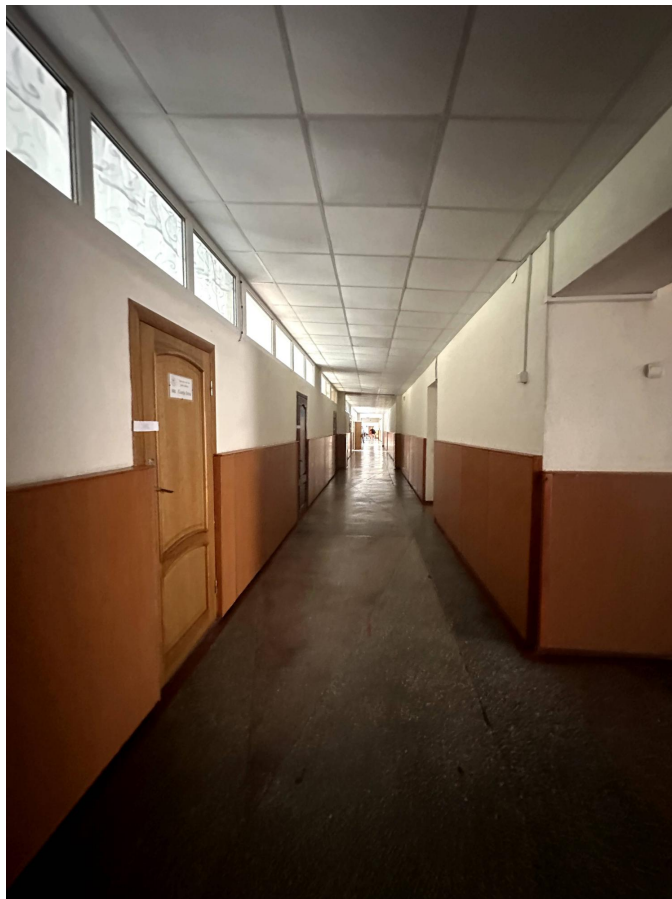
## **Galerie - Intrare în clădire**

| Categorii | Indicatori | Date colectate |
|---|---|---|
| | Prag ușă de intrare: | Un prag cu înălțimea: 2 cm<br><b>Standard: pragul trebuie să fie de maxim 2 cm</b> |
| | Praguri de la ușile de interior: | Prag 1 cu înălțimea: 2 cm<br><b>Standard: pragul trebuie să fie de maxim 2 cm</b> |
| | Ușile de la intrare și din interiorul clădirii sunt dotate/marcate corespunzător cu semne contrastante: | Nu<br><b>Standard: este o diferență de culoare contrastantă (culori închise / culori deschise) între perete și podea</b> |

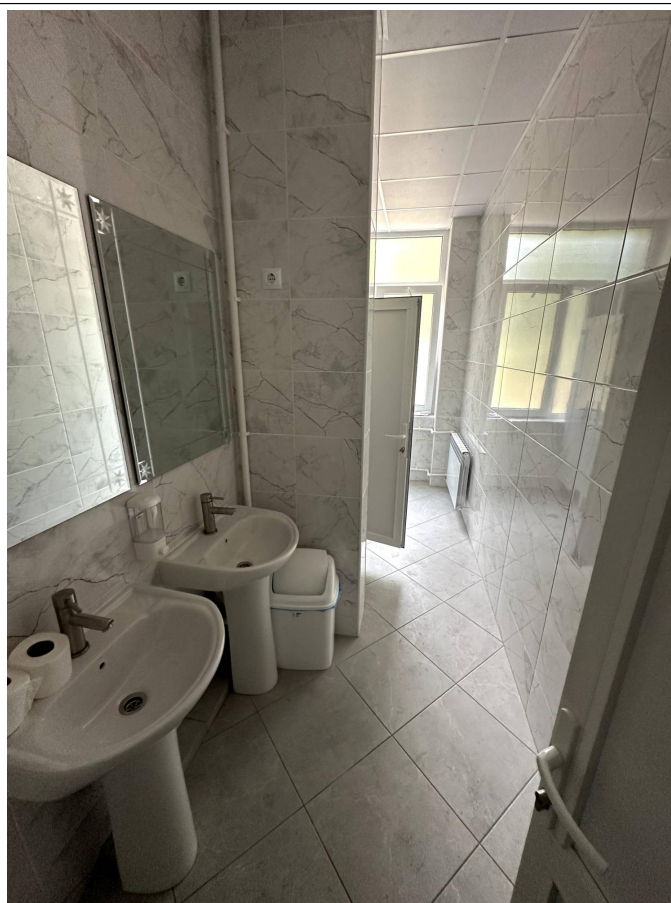
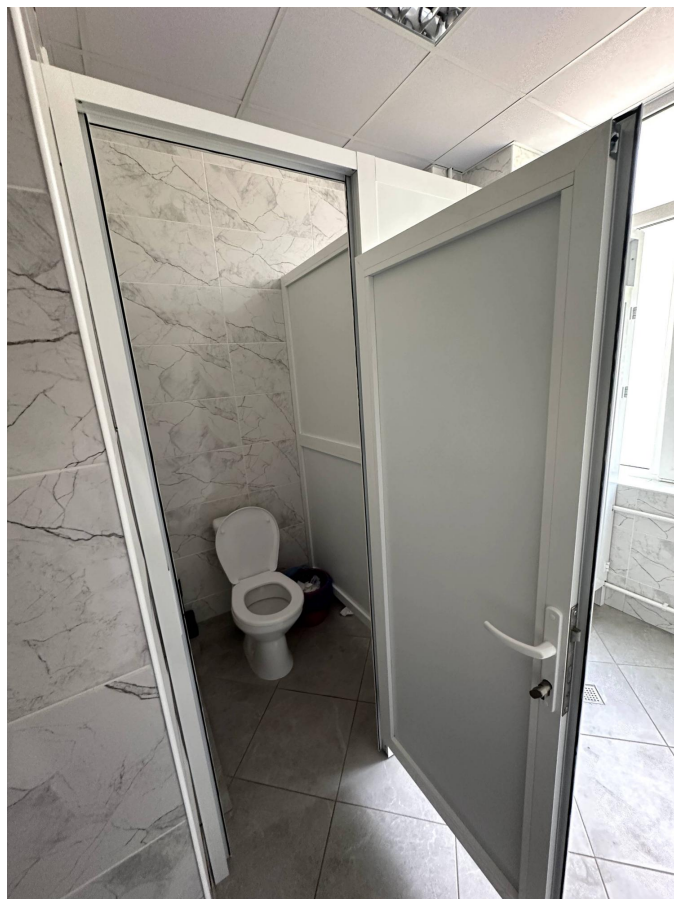
**Galerie - Grup sanitar**

| Categorii | Indicatori | Date colectate |
|---|---|---|
| | Ușa de intrare WC interior, lățime: | 74 cm<br>Standard: ușa trebuie să fie de minim 90 cm |
| | Prag ușă de intrare: | Prag cu înălțimea: 3 cm<br>Standard: maxim 2 cm |
| | Dimensiuni grup sanitar: | 173 cm x 102 cm<br>Standard: minim 160 x 180 cm |
| | Ușa cabină WC, lățime: | 64 cm<br>Standard: ușa trebuie să fie de minim 90 cm |
| | Dimensiuni cabină WC: | 96 cm x 120 cm<br>Standard: minim 160 x 180 cm |
| | Vasul WC are bare de suport: | Nu |
| | Este spațiu liber sub lavoar: | Nu |
| | Este uscător de mâini: | Da , se află lângă lavoar , la înălțimea de: 120 cm<br>Standard: maxim 100 cm |
